Ombyggnad av kistbod Solbergs kyrka

Anundsjö församling, Örnsköldsviks kommun, Ångermanland

Kistbod, Solbergs kyrka, Örnsköldsviks kommun. Dnr. 2004 / 415.

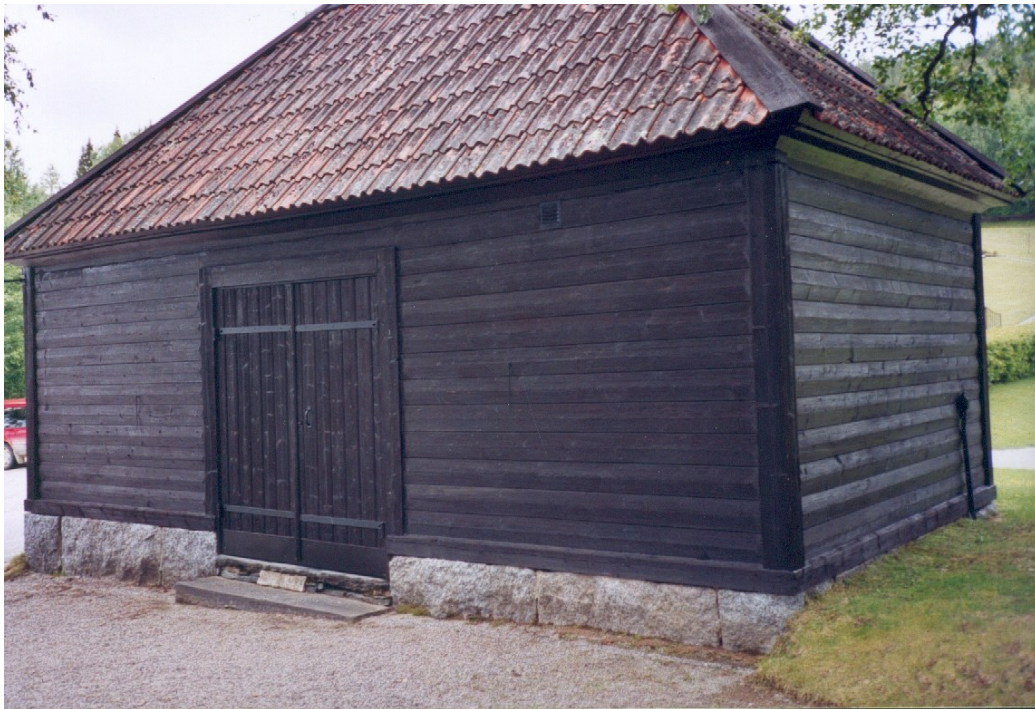
Kistboden före ombyggnaden. Foto Hjördis Ek 2004-06-30.

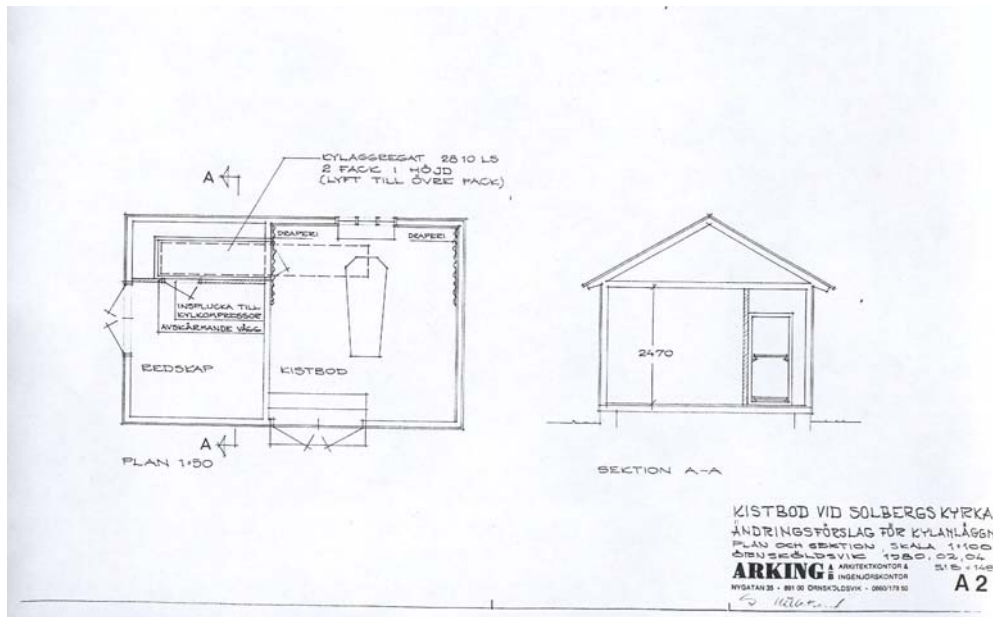
Ändringsförslag för kylanläggning i kistboden, 1980-02-04, Arkings arkitekt- och ingenjörskontor, örnsköldsvik. Murberget Läns museet Västernorrlands arkiv.

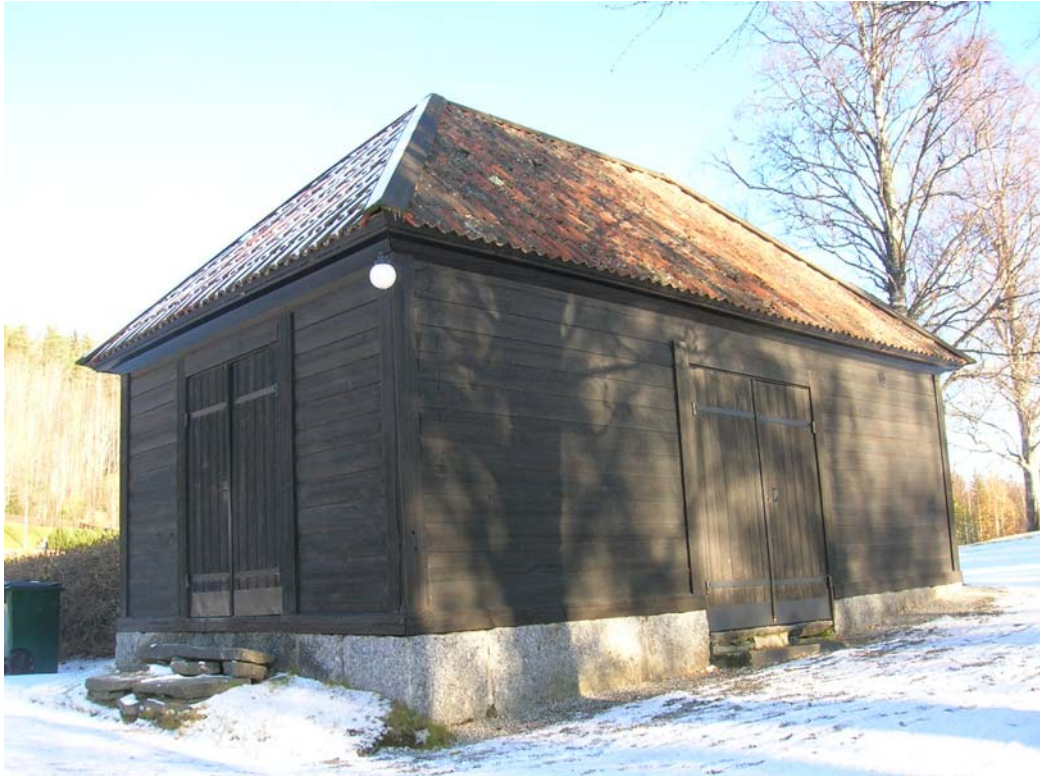
Äldre dubbelportar mot väster och söder 2008-03-19.

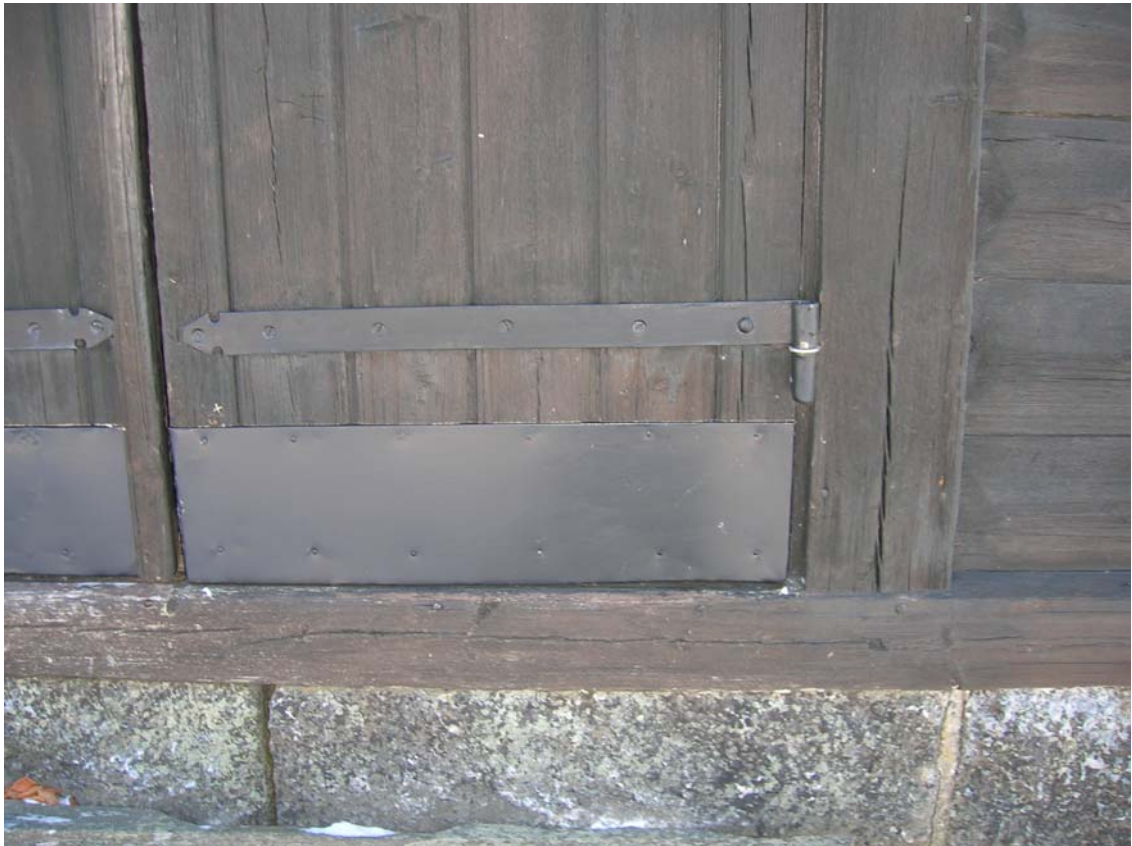
Porten mot söder har satts igen, vilket märks på insidan, där väggen klätts med samma omålade typ av panel som redan finns på övriga väggytor. En portöppning har i stället tagits upp i östra fasaden enligt arbetsbeskrivning / ritning och en port har nytillverkats med den igensatta porten som förlaga. Porten syns ej från vägen. Den nya porten har tillkommit för att underlätta kisthanteringen.

2007-10-12. Igensatt äldre dubbelport mot söder, detaljbild av panel och foder.

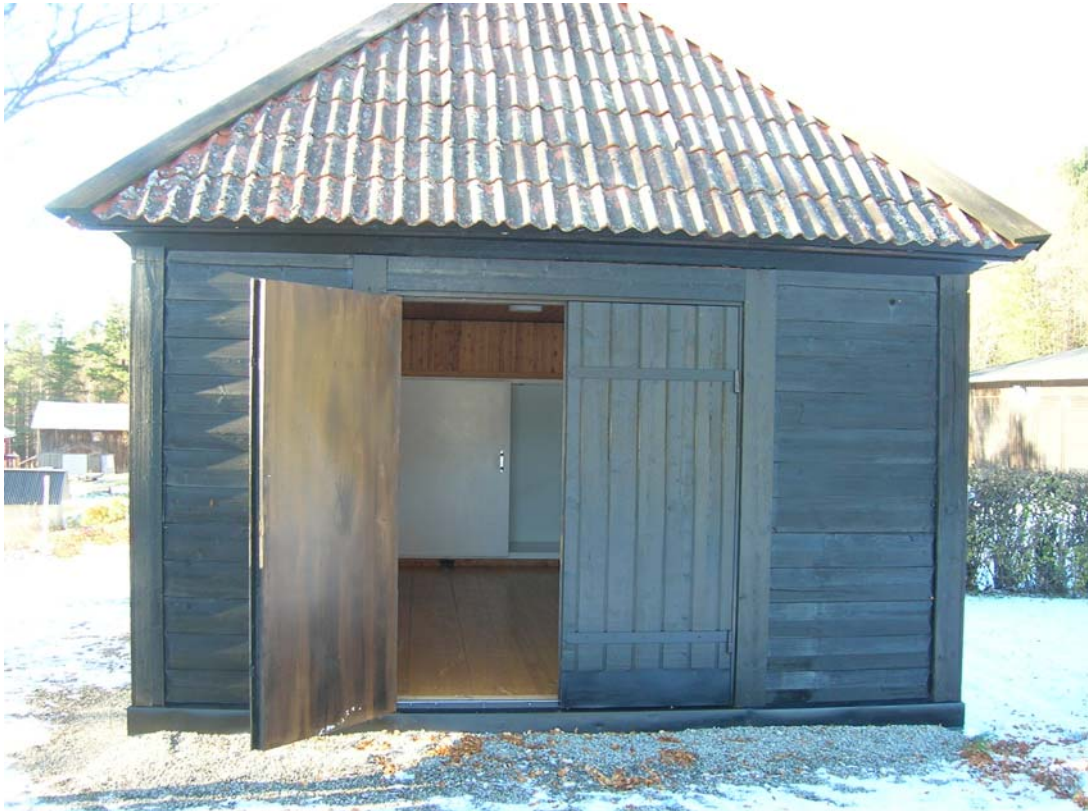
Vid slutbesiktning 2007-10-12 visade det sig att man hade använt en blank färg exteriört på den nytillverkade porten som inte smälter in i kyrkomiljön. Dessutom var insidan laserad i en marmorrande teknik, vilket ej överensstämde med tidigare port, vars insida hade en blå kulör. Församlingen anlät en målare för att täckmåla dörrens insida i den blå kulör som funnits på den igensatta dörrens insida och fick materialanvisning och telefonnummer till leverantörer av Läns museet. Ett möte anordnades enkom på Anundsjö församlingshem 2008-05-19, där församlingen, målaren och antikvarien deltog. Man kom överens om att vända sig till Läns museet vid avvikelser eller frågor. Vid efterbesiktning 2008-09-19 visade det sig dock att dörren hade målats med en matt oljealkydfärg i stället för linoljefärg. Vad gäller utsidan av porten var det osäkert om den kunde tjäras, eftersom porten var målad med en modern färgtyp. Därför diskuterades inledningsvis ommålning med linoljefärg i ett par mycket tunna skikt men slutligen beslöt man att avvakta och se tiden an. Troligen skulle färgen mattas av om 1 – 2 år.

2007-10-12. Nyttillverkad dubbelport med marmorerad insida före ommålning.

Ombyggnaden av kistboden och den nya dubbelporten är godkänd under förutsättning att man härnäst underhåller kyrkomiljön endast med traditionella material, som äkta trätjära och linoljefärg. Underhåll med traditionella material konserverar byggnaden samtidigt som kyrkomiljöns kulturhistoriska värde bibehålls. Portens utsida bör med tiden mattas ned. Enligt målaren kan en framtida behandling med trätjära göras.

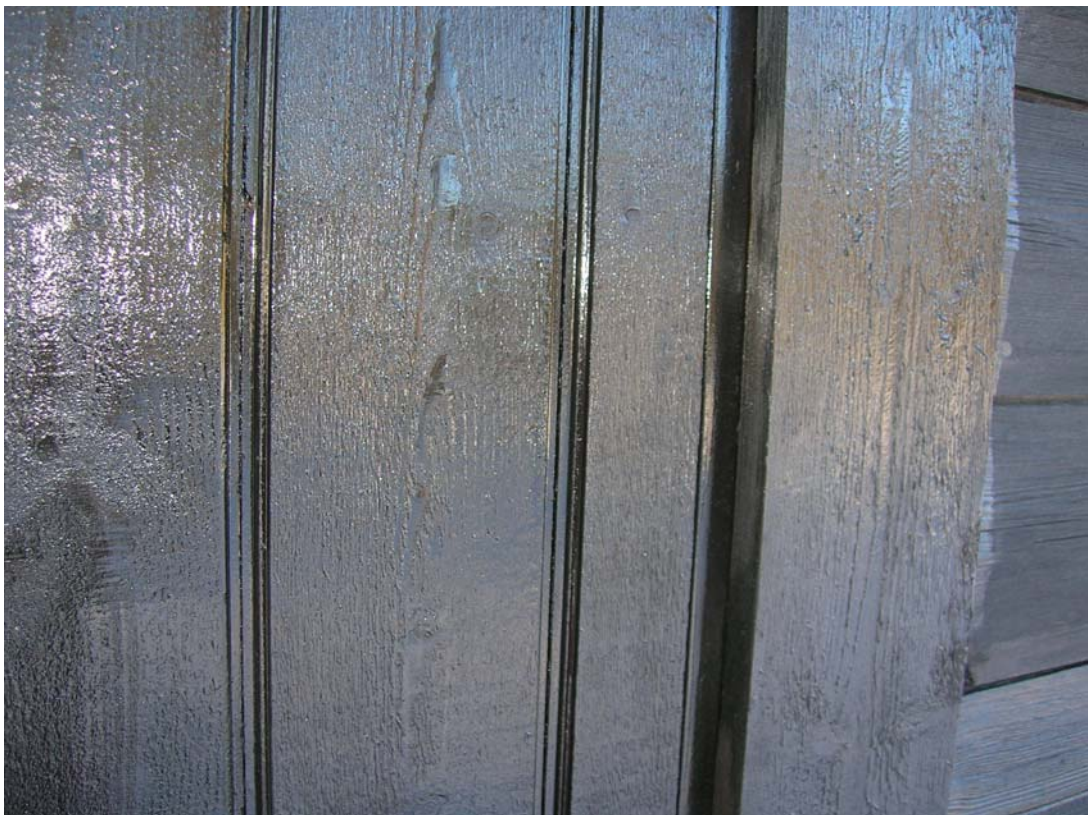
2007-10-12. Nyttillverkad dörr mot öster, detalj av dörrblad och foder.

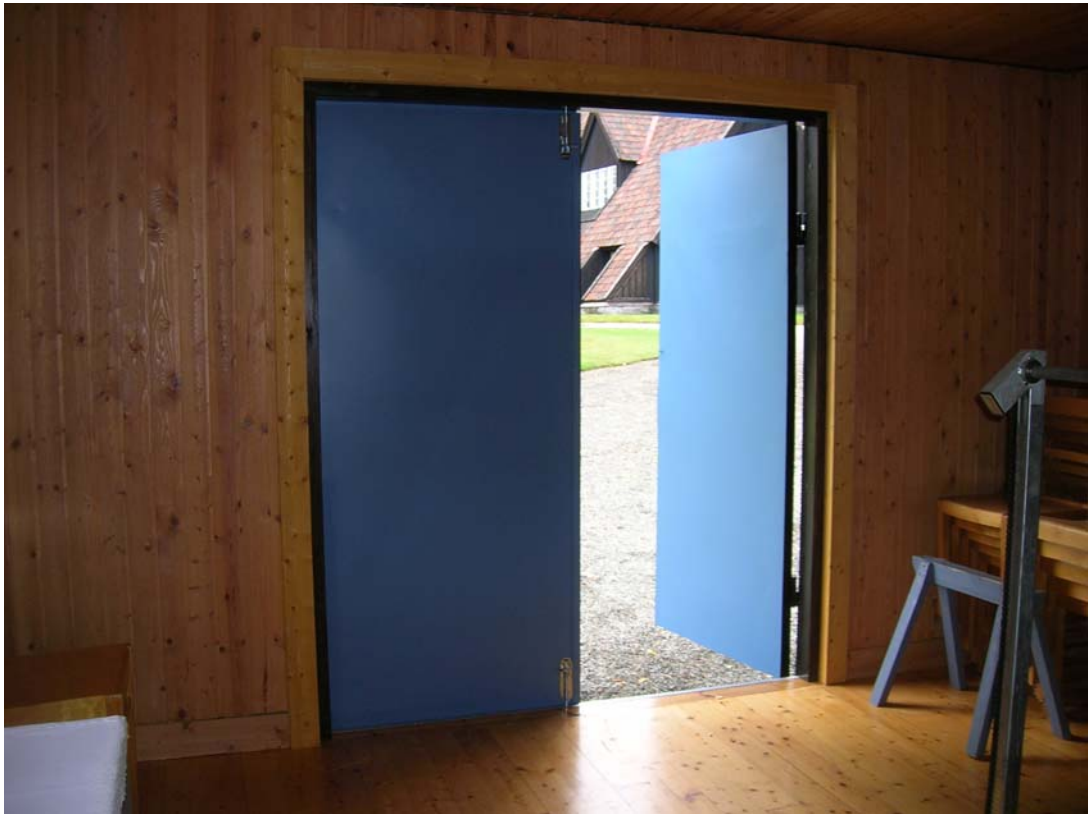
2008-09-19. Den nya dubbelporten färdigmålad.
