HEMSÖ KYRKA

OMMÅLNING AV TAK

Hemsö församling, Härnösands kommun, Ångermanland

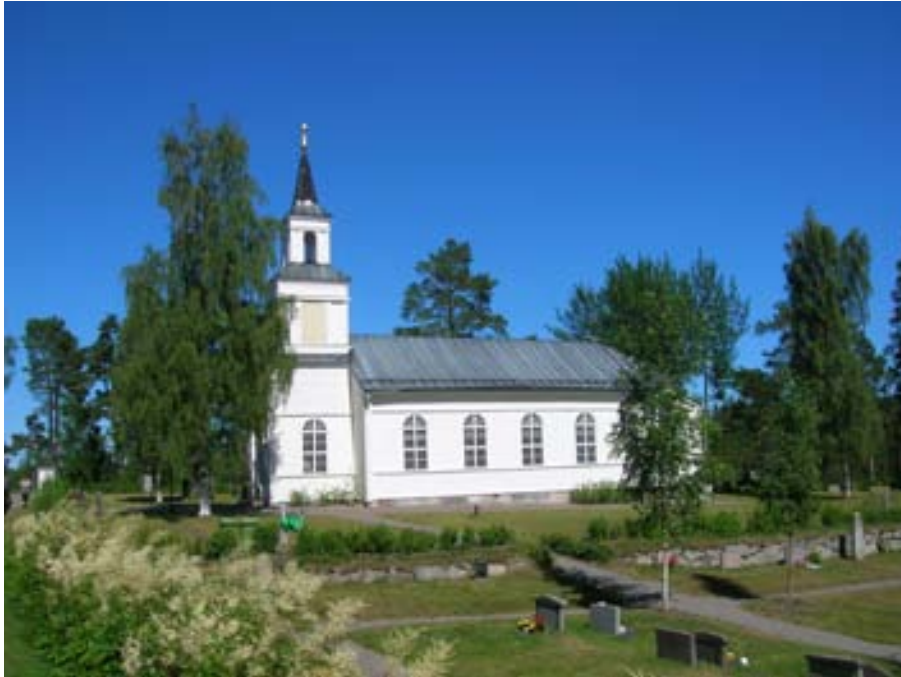
Takytorna täckta av bandplåt har varit målade med Plastisolfärg, som nästan helt nedvittrat och försvunnit på de södra takfallen. På takfall mot norr sitter färgen mestadels kvar. Stuprören är målade med en plastfärg, som har färgskador främst uppe kring vattkuporna.

2010-07-15. Kyrkans södra takfall där Plastisolfärgen nästan har försvunnit.

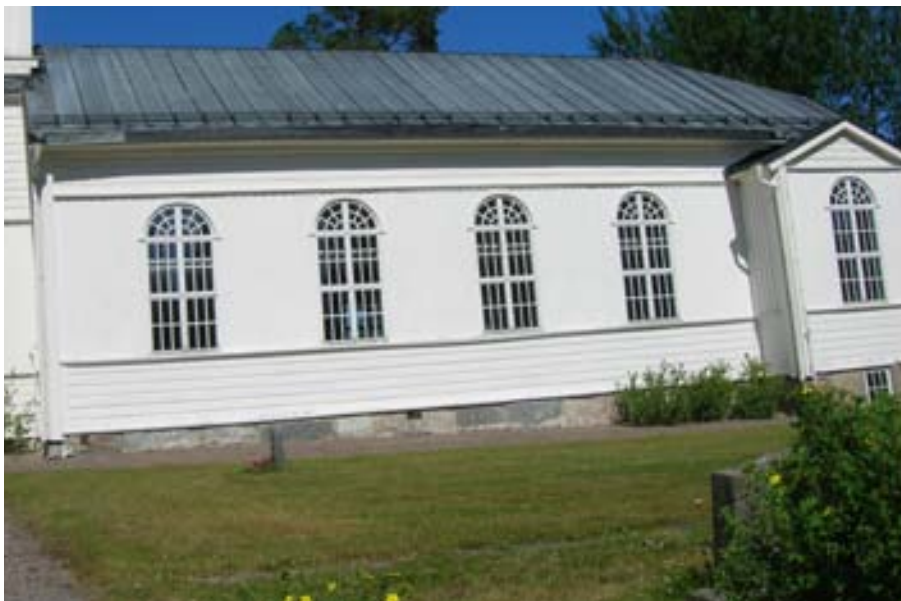
2010-07-15. Kyrkans södra takfall före ommålning. Nytt takrasskydd monterat.

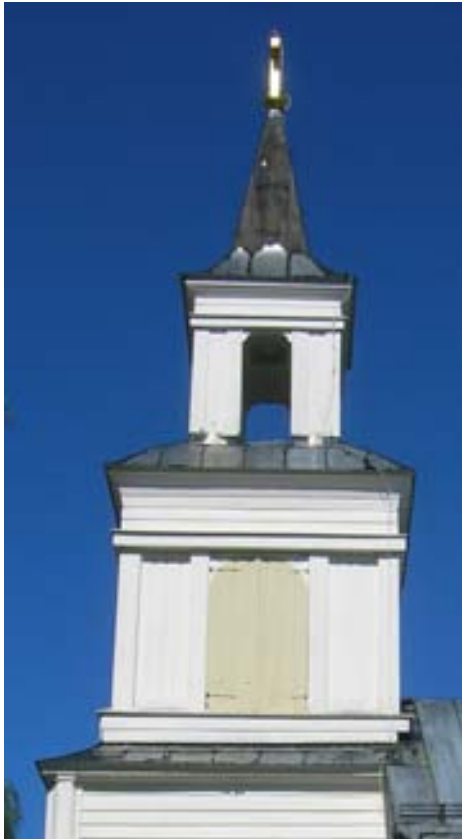
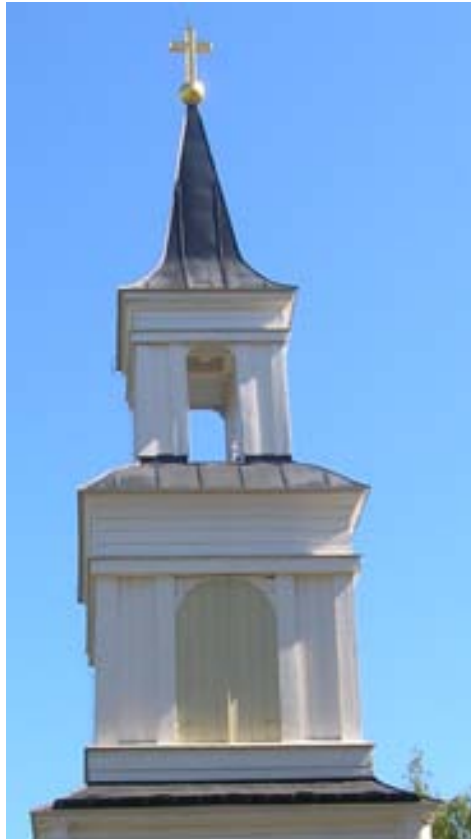
2010-07-15. Tornets södra resp. västra takfall före blästring. Åskledaren ej justerad (före etablering av skylift).

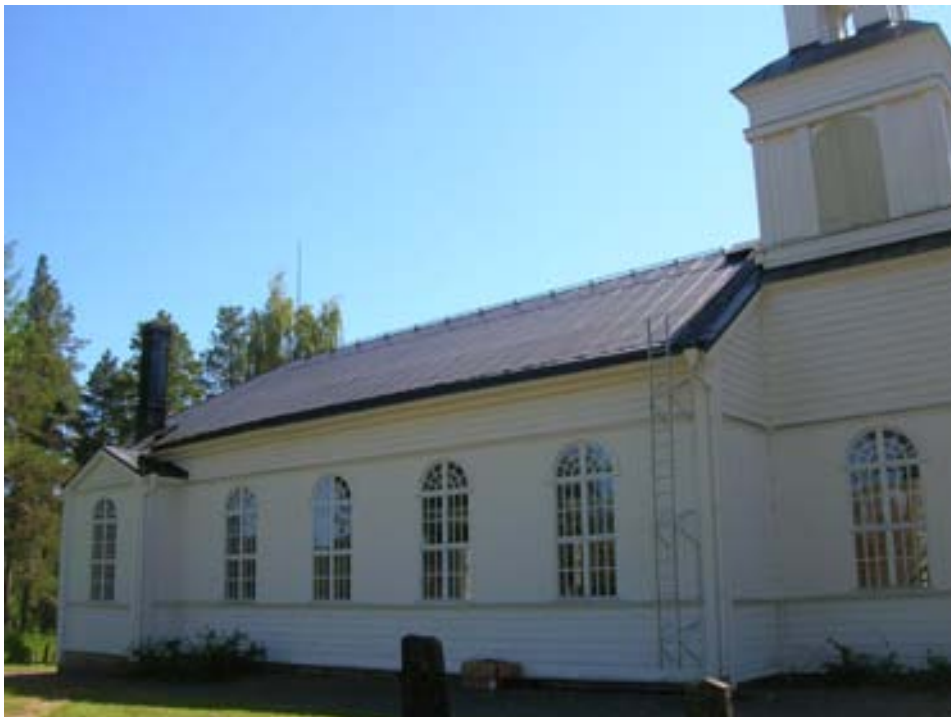
2010-07-15. Långhusets norra takfall med Plastisolfärg före blästring. Nytt nockräcke.

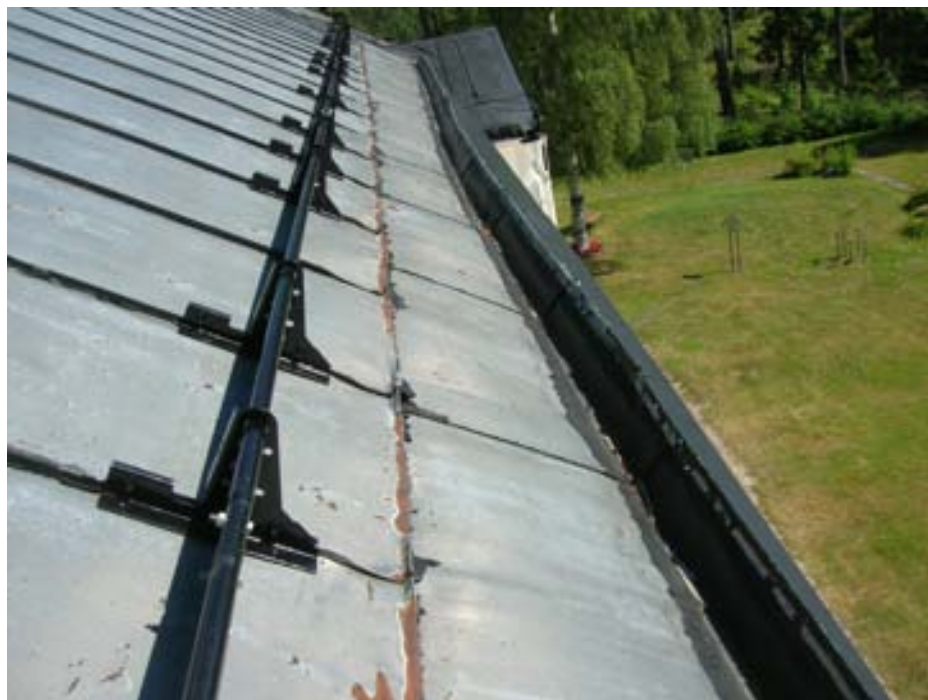
2010-07-15. Södra takfallets bandplåt före blästring.

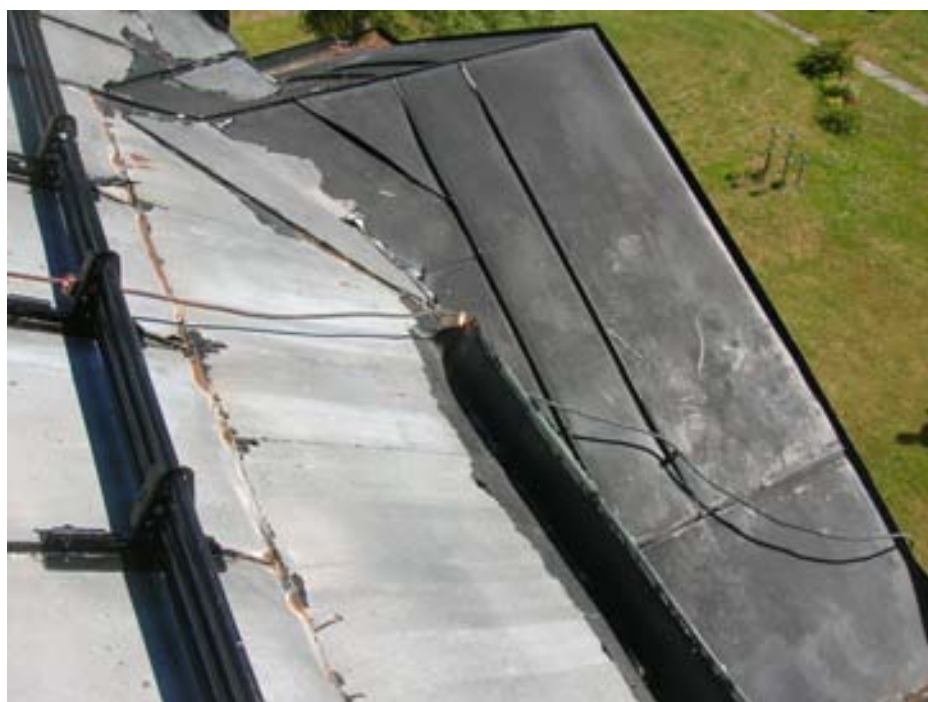
2010-07-15. Södra takfallets bandplåt före blästring.

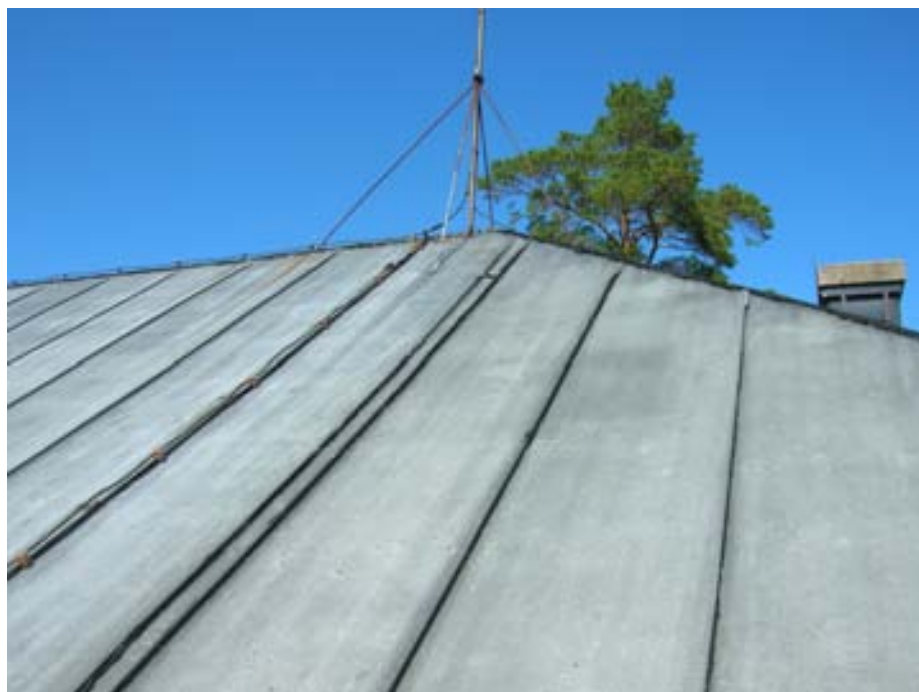
2010-07-15. Åskledarlinan justerad och infästningar har kompletterats.

Åskledarlinan som tidigare hängde lös hade vid första besöket 2010-07-15 justerats och infästningar till den hade kompletterats med undantag för tornet, eftersom inte skyliften hade kommit. Ett nytt snörasskydd var monterat på södra takfallet och nytt nockräcke mot norr.

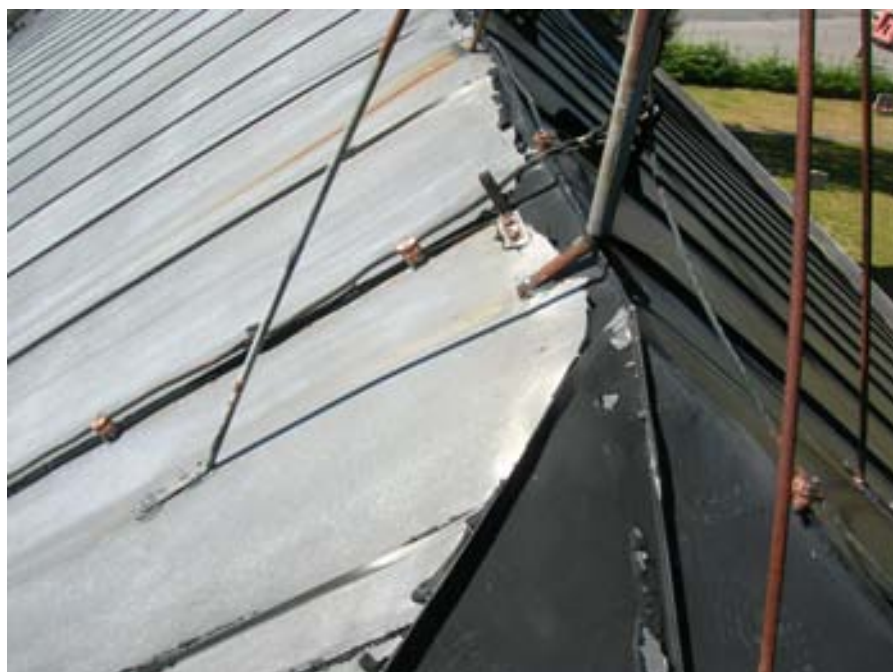
2010-07-15. Åskledarlinan och stången justerad och med nya infästningar.

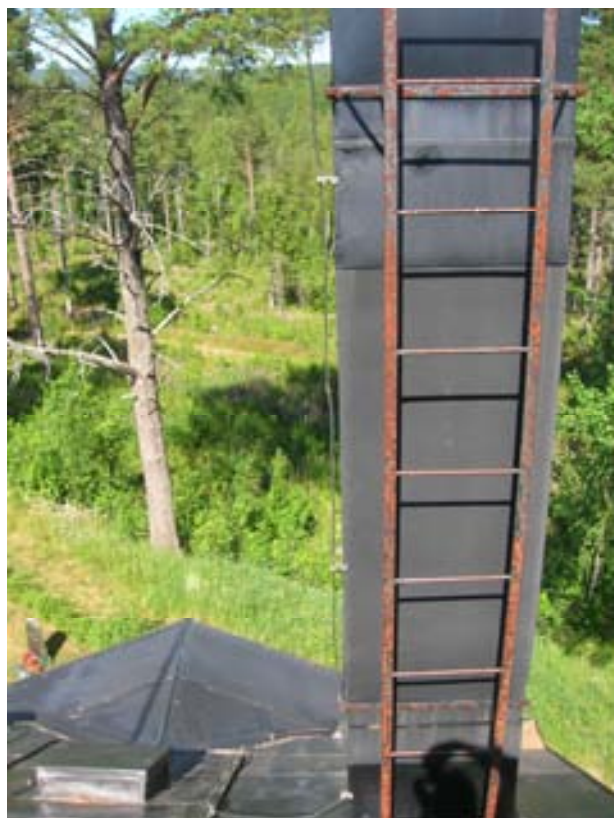
2010-07-15. Skorstensstege före rostbehandling/om målning.

Skorstensstegen och åskledarstången har borstats och slipats ren från rost, rostskyddsbehandlats och ommålats.

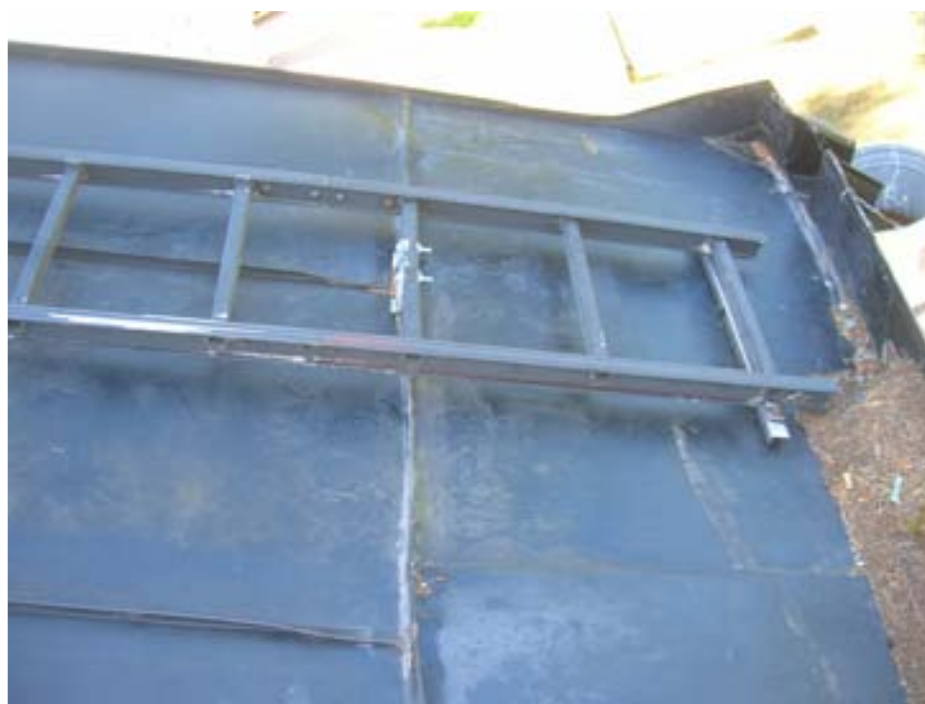
2010-07-15. Takstege före rostbehandling/om målning.

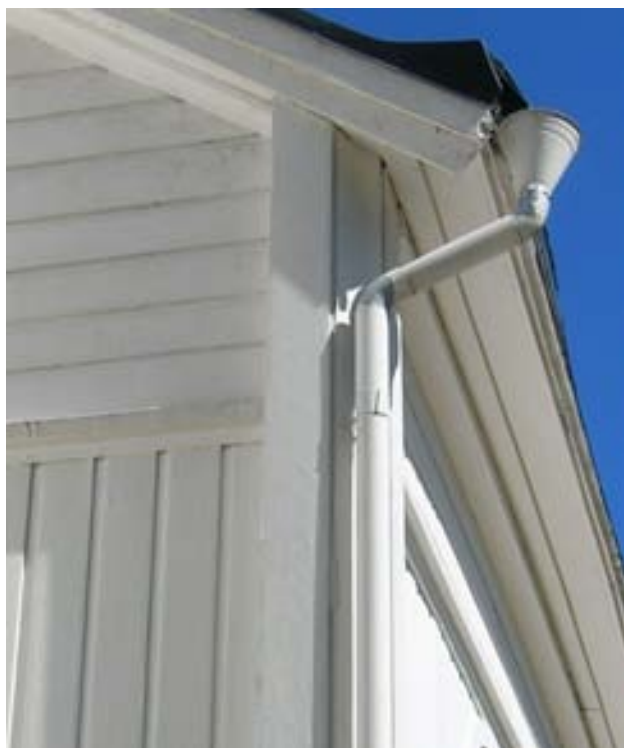
2010-07-15. Stuprör på långhusets SV resp. NV hörn före bättringsmålning.

Stuprören, har enligt arbetsbeskrivning enbart bättringsmålats. Eftersom de var målade med plastfärg målades stuprören med Pentur Eko primer 1 ggr och med Pentur Eko Täck 2 ggr. Tyvärr avvek den brutet vita kulören på rören från bättringsfärgens vita kulör trots att man använde samma färgnummer. Detta kan möjligen bero på, att färgen har ändrats något genom tidens gång och solljusets inverkan. Eftersom det är alltför sent för målning utomhus, kvarstår bättringsmålning av stuprören och efterbesiktning till nästa säsong.

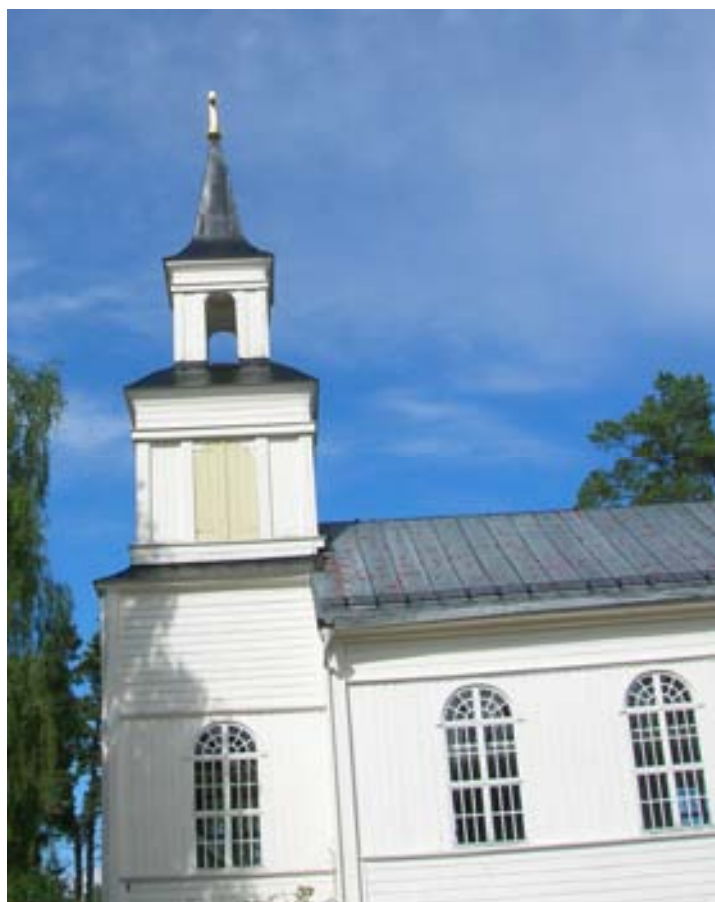
2010-07-20. Torntaket är färdigmålat med täckfärg.

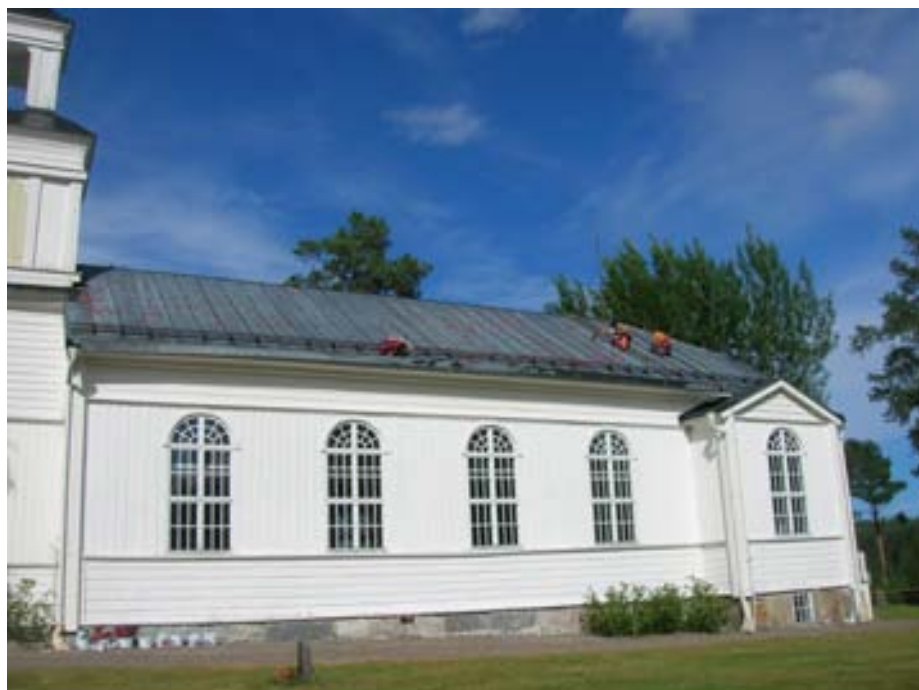
2010-07-20. Skrapning, slipning med sandpapper och fläckgrundning av det blåstrade södra takfallet.

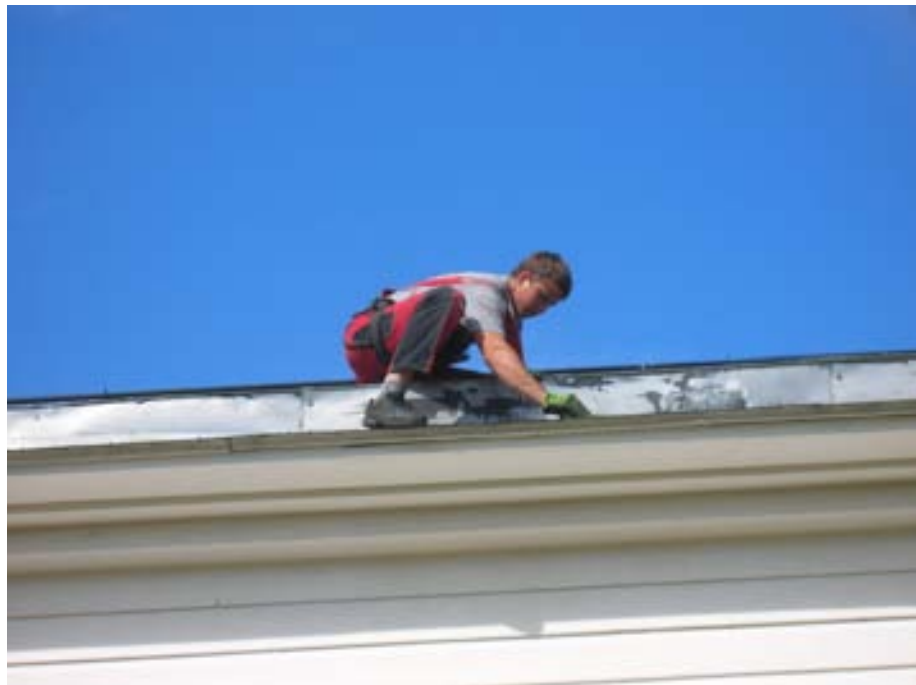
2010-07-20. Skrapning längs fotrännan, södra takfallet.

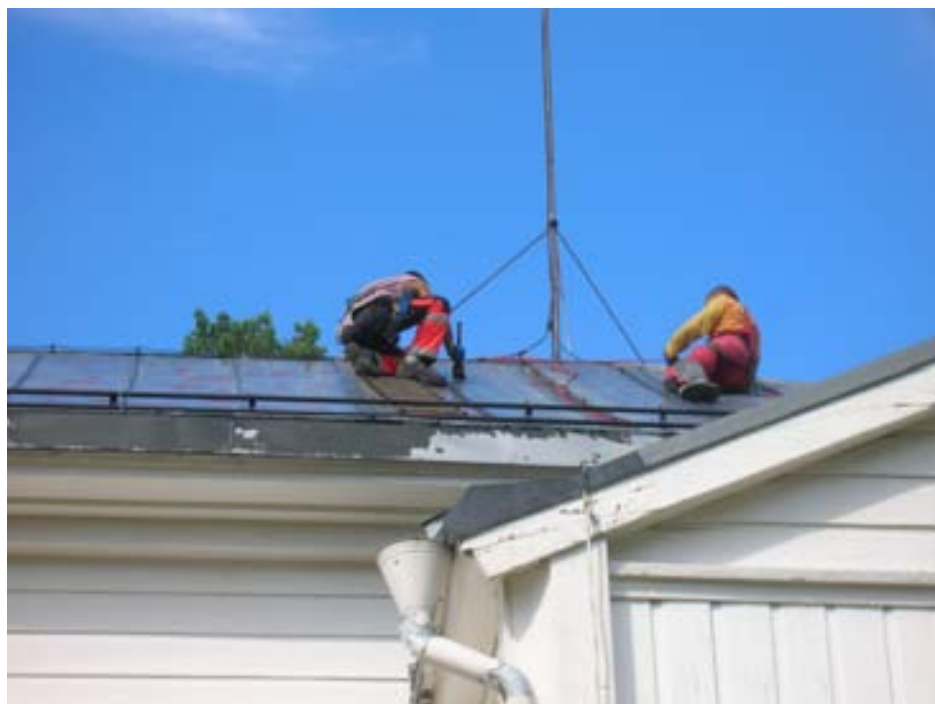
2010-07-20. Fläckgrundning av södra takfallet.

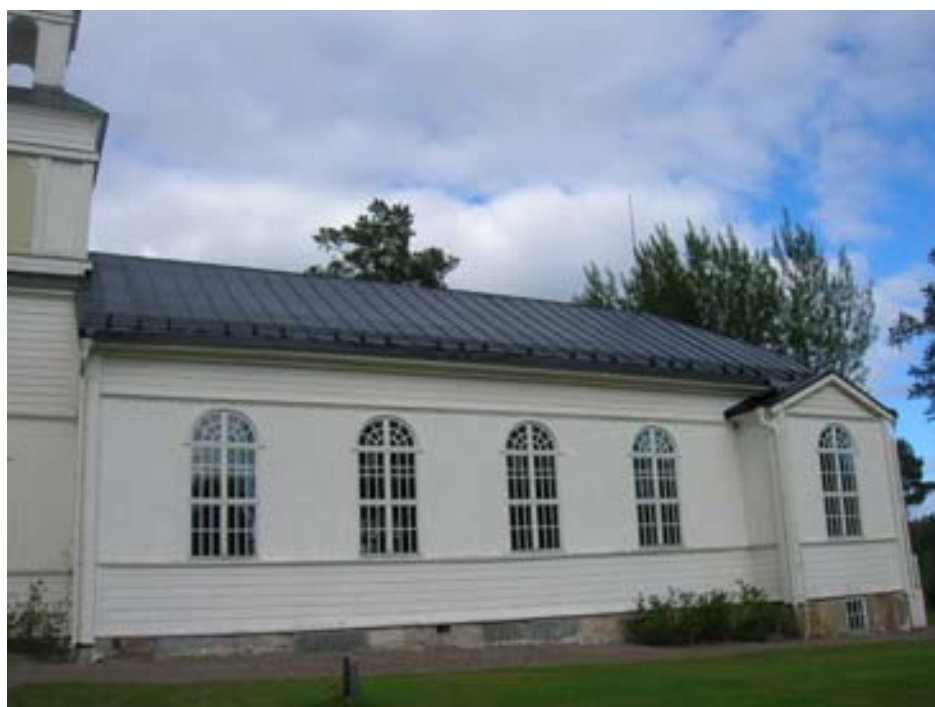
2010-08-27. Södra takfallet efter ommålning.

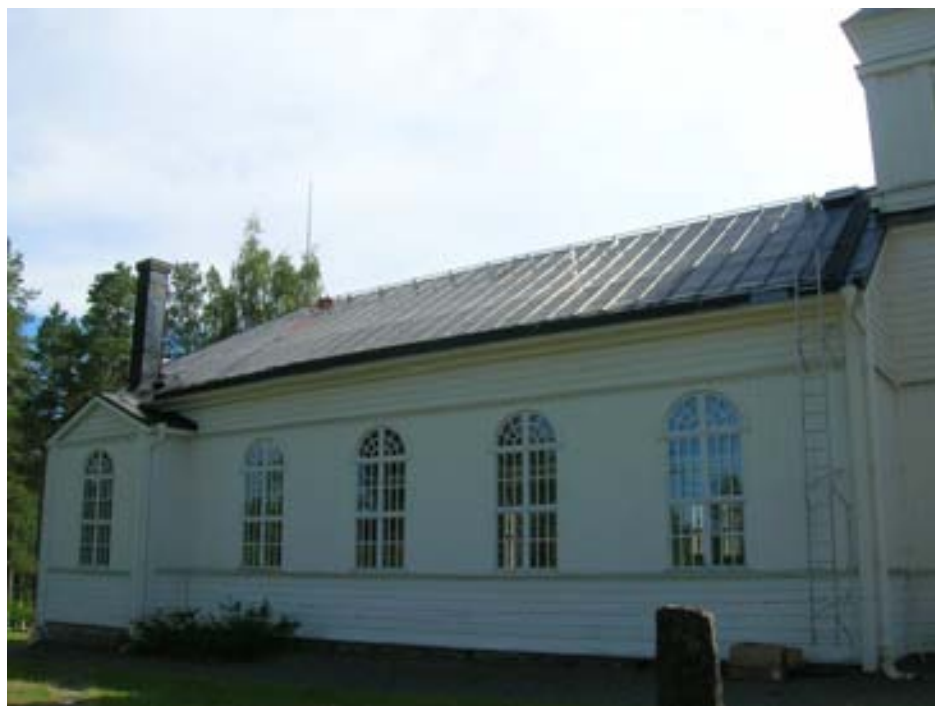
2010-07-20. Norra takfallet efter vattenblästring.

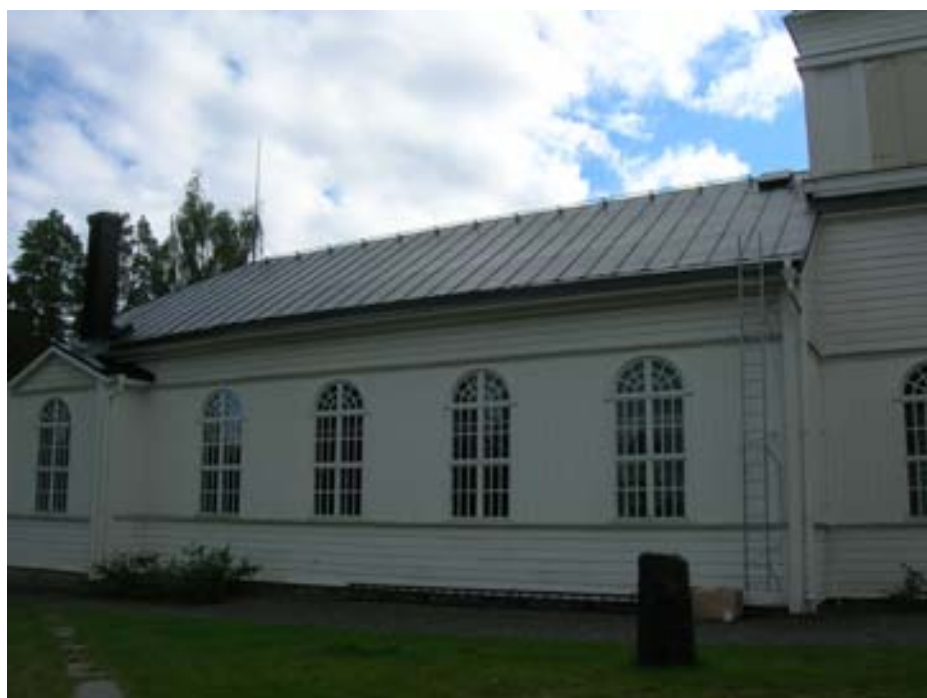
2010-08-27. Norra takfallet efter ommålning.

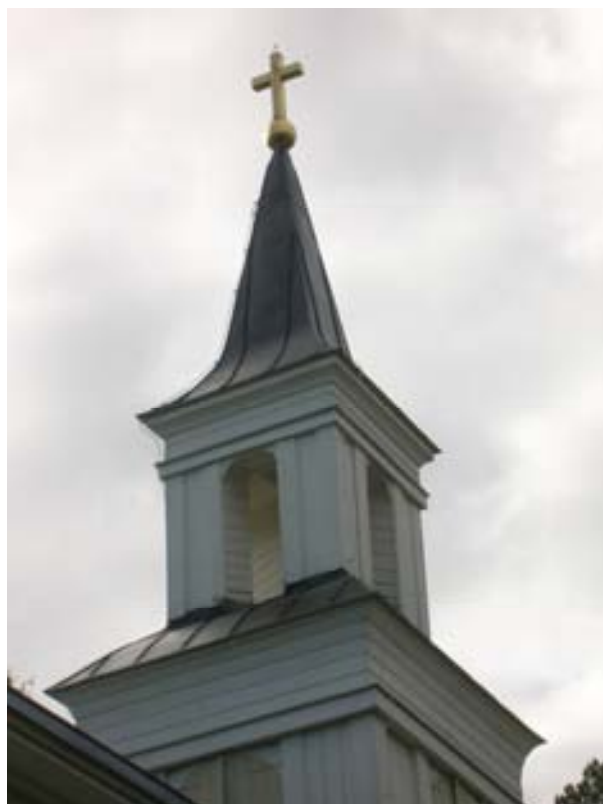
2010-08-27. NO takfallen på tornet ommålade med justerad åskledare.

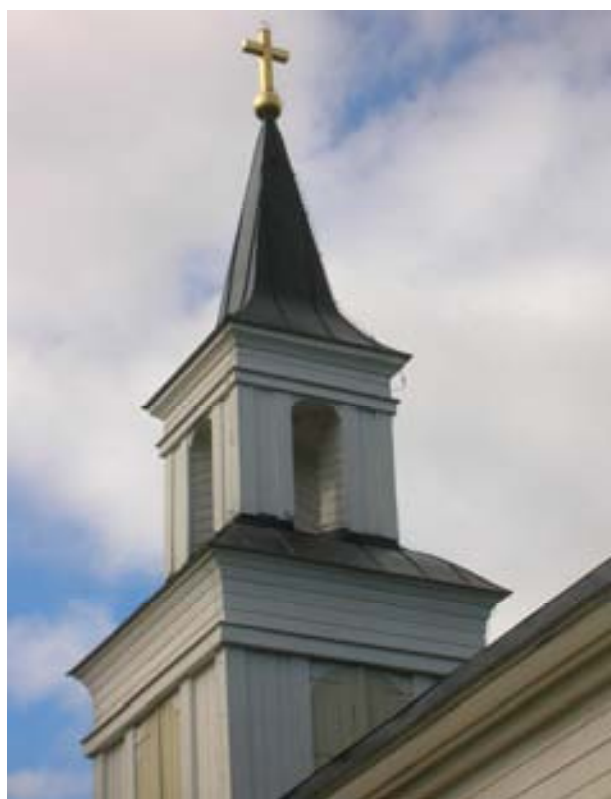
2010-08-27. Justerad åskledare på tornets SO takfall.

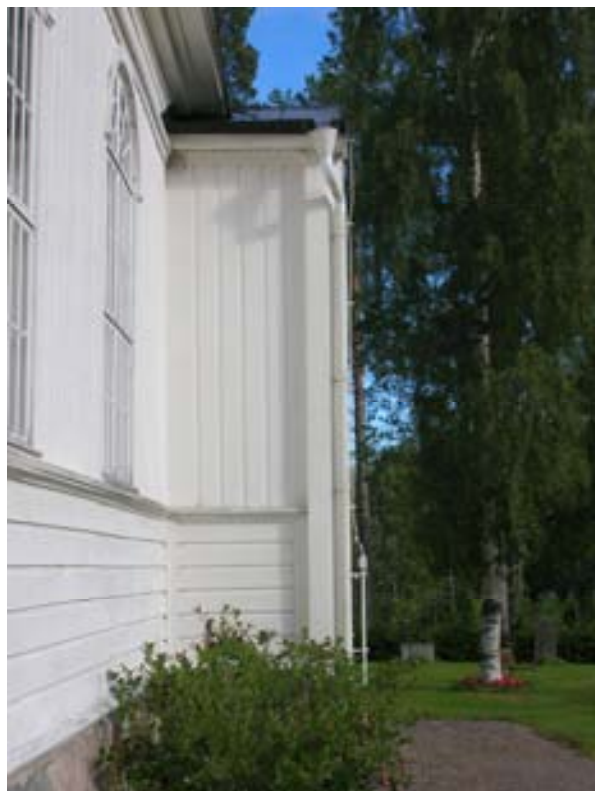
2010-07-20. Åtgärdad askledare mot söder.

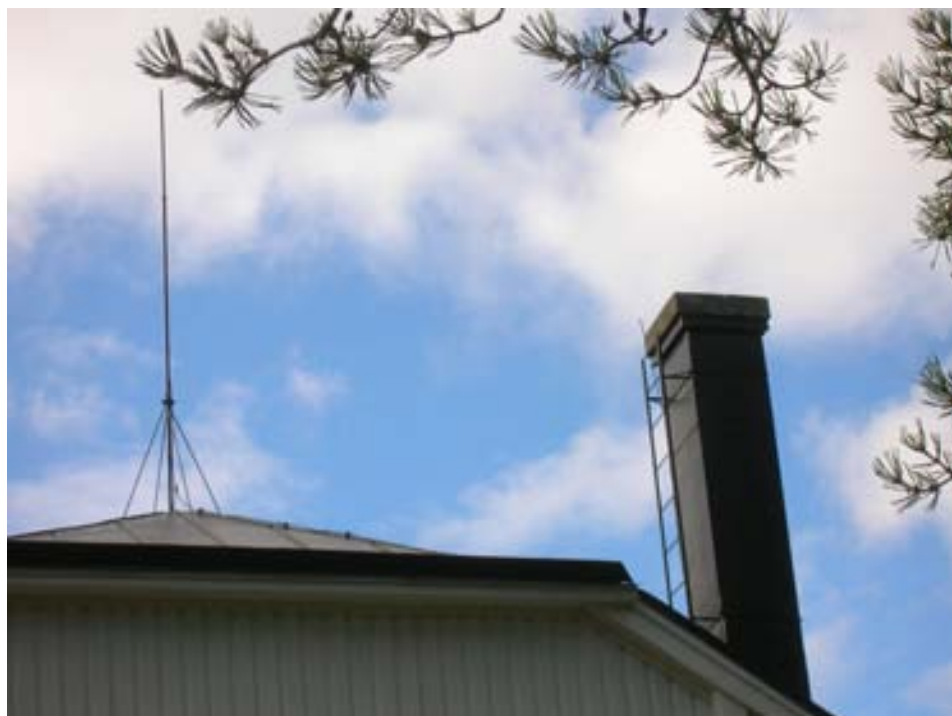
2010-08-27. Åskledarlina, stång och skorsten efter justeringar, rostskyddsbehandling och ommålning.

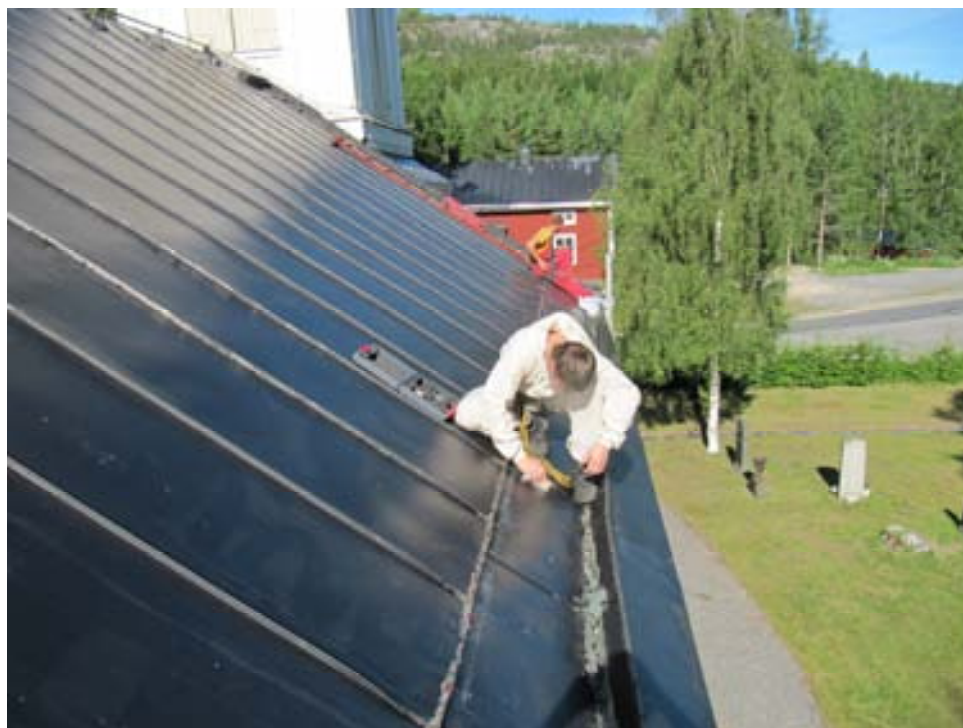
Prov på den befintliga färgens vidhäftning gjordes med glittersnittsprov före ommålning. Södra takfallet, foto: Y-Plåt.
