# **SKOGS KYRKA**

## **UTVÄNDIG OCH INVÄNDIG RESTAURERING**

**Ettapp 1. SVAMPSANERING**

**Ettapp 2. RESTAURERING AV VÄGGAR OCH VALV  
TAKAVVATTNING OCH DRÄNERING**

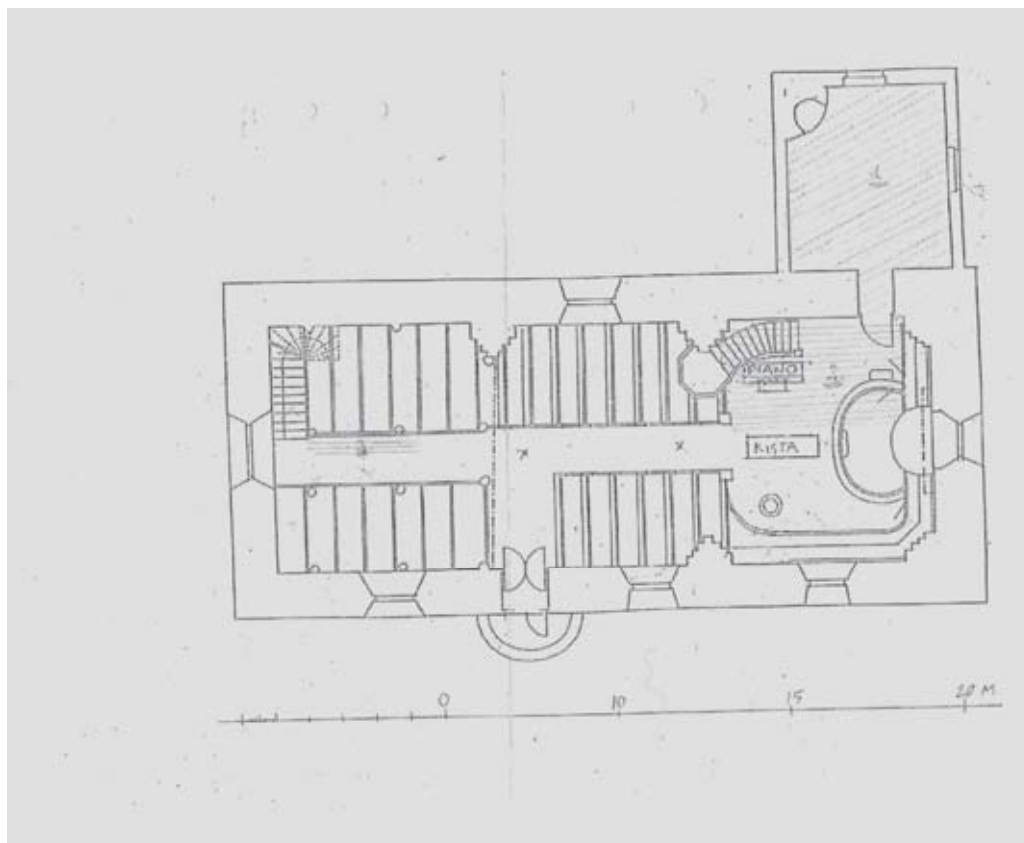
Orsaken till svampangreppet är fuktinträngning, sannolikt pga. dåligt omhändertagande av takvatten i vinkeln mellan sakristian och kyrkan, där vatten kan rinna in under kyrkan. Man har även tidigare haft problem med svamp i golvbjälklaget vid altaret och gjort försök att sanera mot svamp. Äkta hussvamp har påvisats efter utförd provtagning. Under läktarkolonner fanns även misstänkta spår av trägnagare. I kyrkan finns dessutom olämpliga isoleringsmaterial som binder fukt, som exempelvis mjuk träfiberplatta.

Skadade ytor 1,2,3 är streckade. Ur bygghandling Bygg & Miljö, Hans Elfner AB, 2009-12-11.

Arbetena omfattar invändig sanering av grunden och installation av permanenta avfuktare i sakristian och i kyrkans grund, tätningar och omhändertagande av hussvampavfall, som brännes på särskild plats. Den fuktiga luften ska dras tillbaka till grunden och avledas ut i fria luften utanför kyrkan genom befintliga öppningar i grunden. Undertryck kommer att skapas i grunden genom reg/processluft som sammankopplas och leds till grunden. Spridning av byggdamm får ej ske och största renlighet ska iakttas.

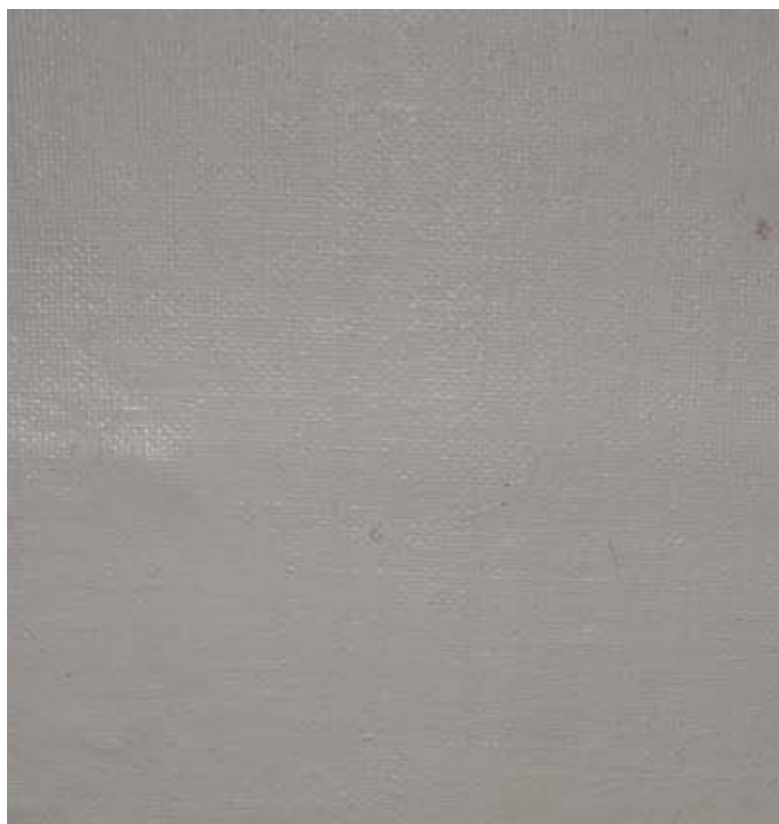
2010 04 06. Sakristians målade träfibervägg (mjuk board, typ Treetex) före borttagande och ändring till gipsplatta.

Den elaka lukten kom från väggarnas mjuka träfiberisolering (Tree tex) som tillkom på 1960-talet. Träfiberskivorna har avlägsnats för bränning och hela sakristian är behandlad med Boracol. Timmerväggarna har ursprungligen varit drevade med linskäkt och klädda med gråbeige spännpapp som vitmålat med limfärg. I sakristians grund kom berg i dagen närmare östra väggen. Eldstaden står sannolikt på berggrund, eftersom muren är nästan sprickfri. Väggarna har efter sanering fått en beklädnad av dubbla 6 mm restaureringsgipsplattor med förhrydningspapp under gipse.

Väggarnas Treetex tas bort och ledning för avfuktaren fräses in i timret. Vindskydd av textil monteras på timret, som beklädes med renoveringsgips. Väggarna spacklas och målas i befintlig kulör. Avfuktningssaggregat installeras i skåp i NO hörn.

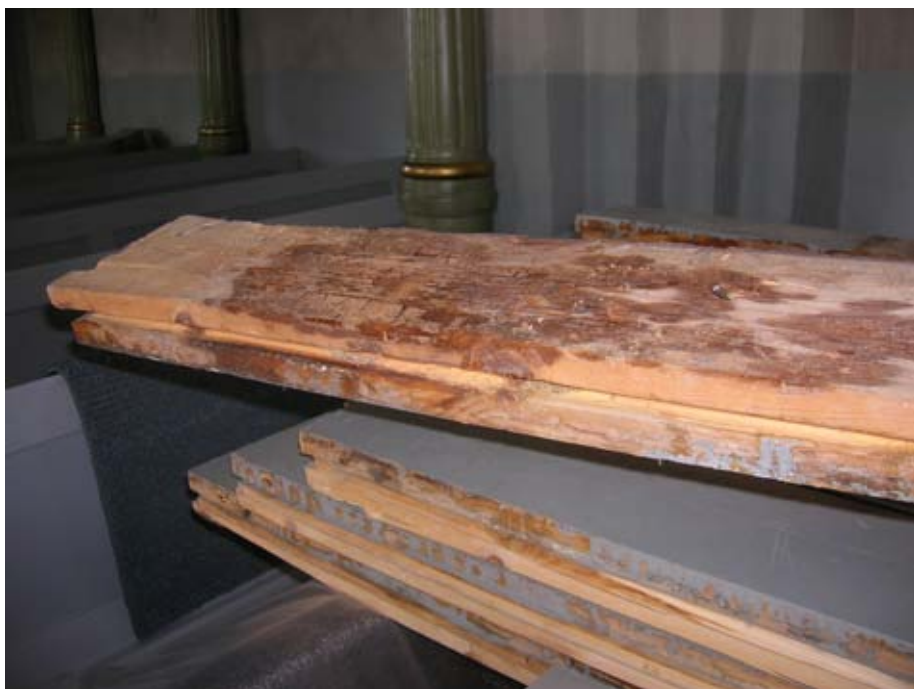
*2010-04-21. Rötskador på golvbräda.*

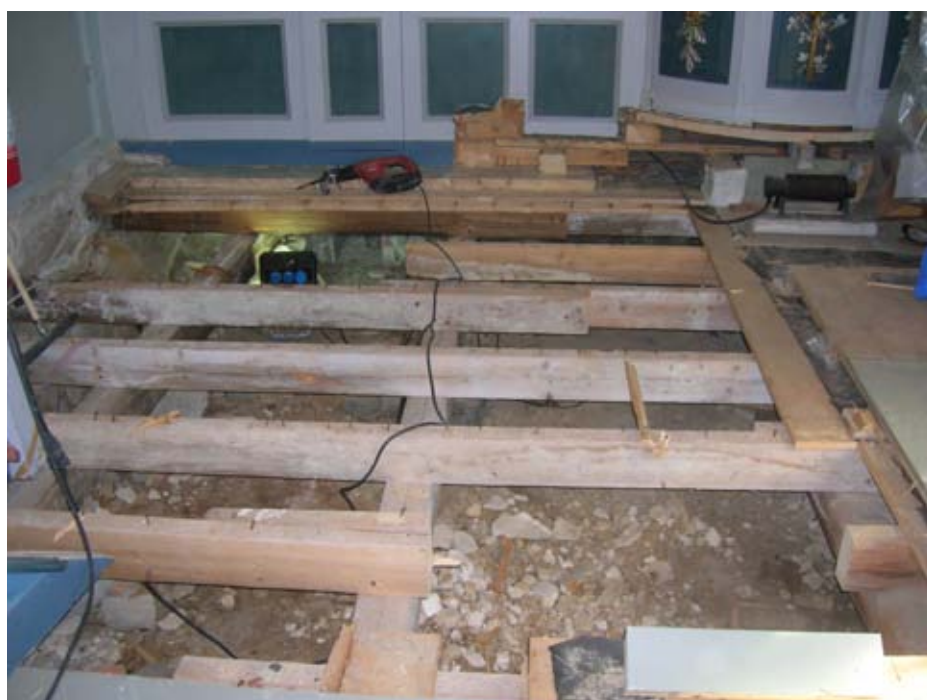
2010-04-21. Bärlinor och golvåsar under korgolvet närmast norra muren mot sakristian. Före sanering.

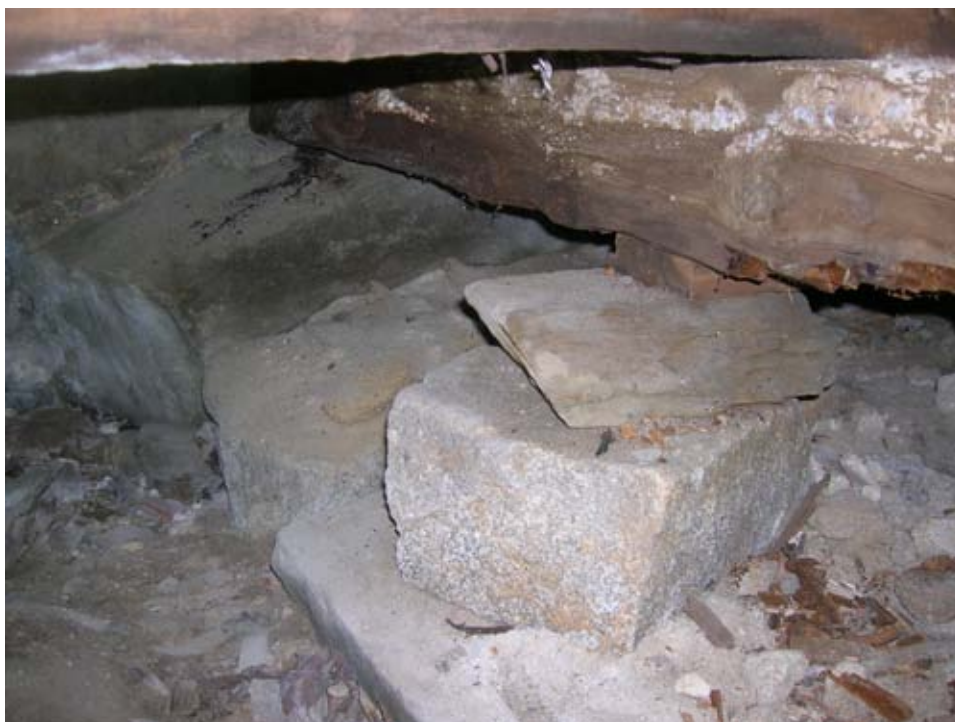
2010-04-21. Grundstenar ca 0,5-1 m från korväggen under 2:a bärlinan (två hopsatta sönderfräta plankor) från norra väggen med svampskador.

Bjälklaget är spikat både med klippspik och galvaniserad trådspik. Blindbotten demonterades, svampskadat och rötskadat material avlägsnades. Blindbottens bräder ersattes med nya. Församlingen hade en särskild vagn stående utanför kyrkobyggnaden för svampsmittat material, som sedan vaktmästaren togs om hand för transport och bränning.

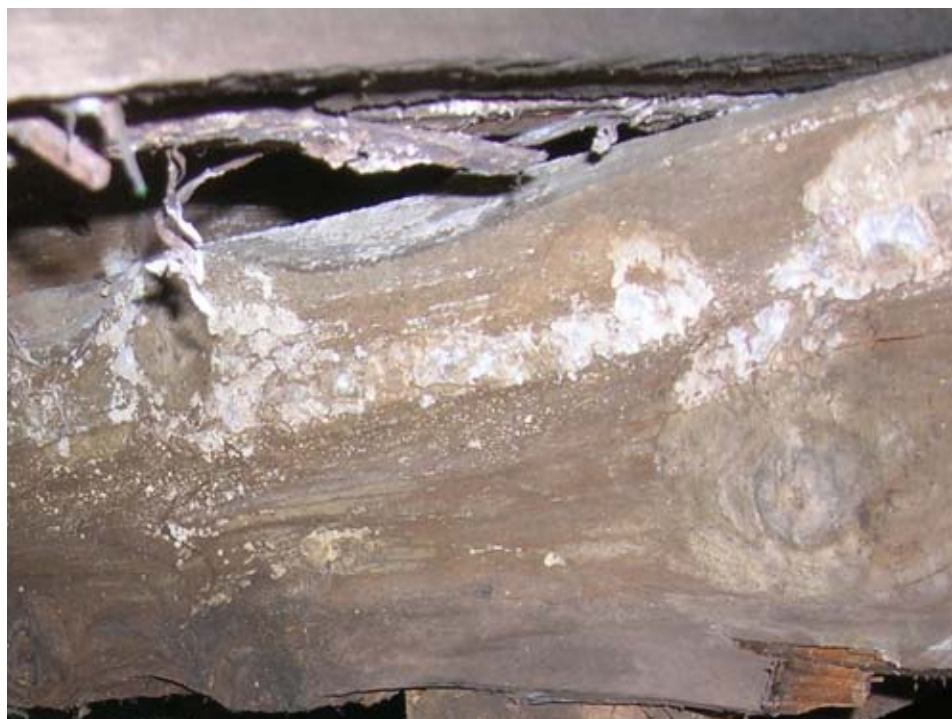
2010-04-21. Detalj, svampskada på bärlina.

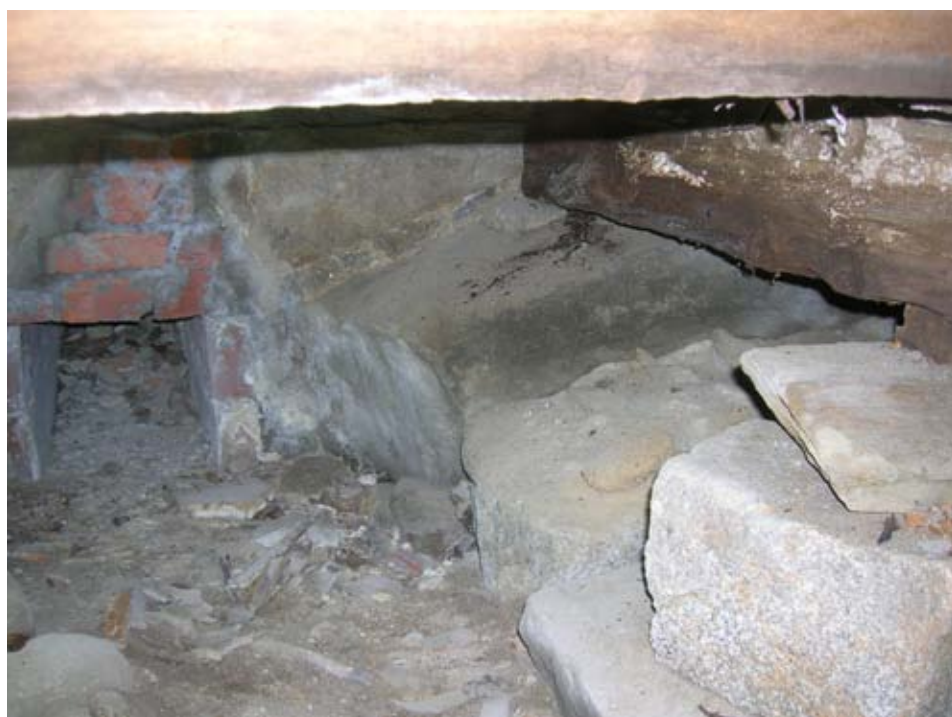
2010-04-21. Svampskadad bärlina framme vid korväggen på norra sidan.

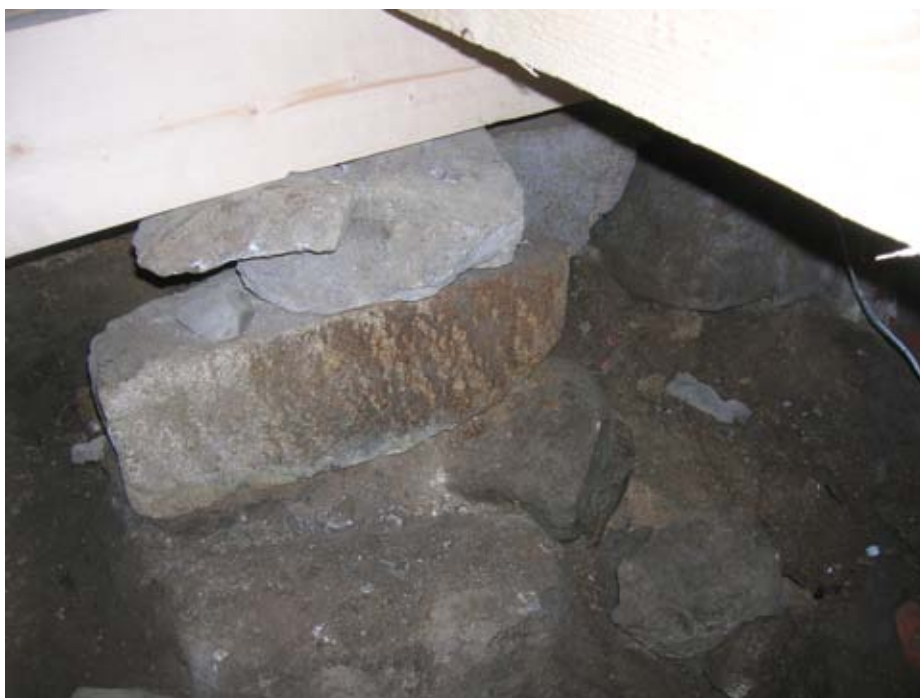
*2010-05-18. Tillbakalagda grundstenar i kyrkans NO hörn efter sanering och ersatt bärlina och golvås närmast sakristian (under dörr till sakristian).*

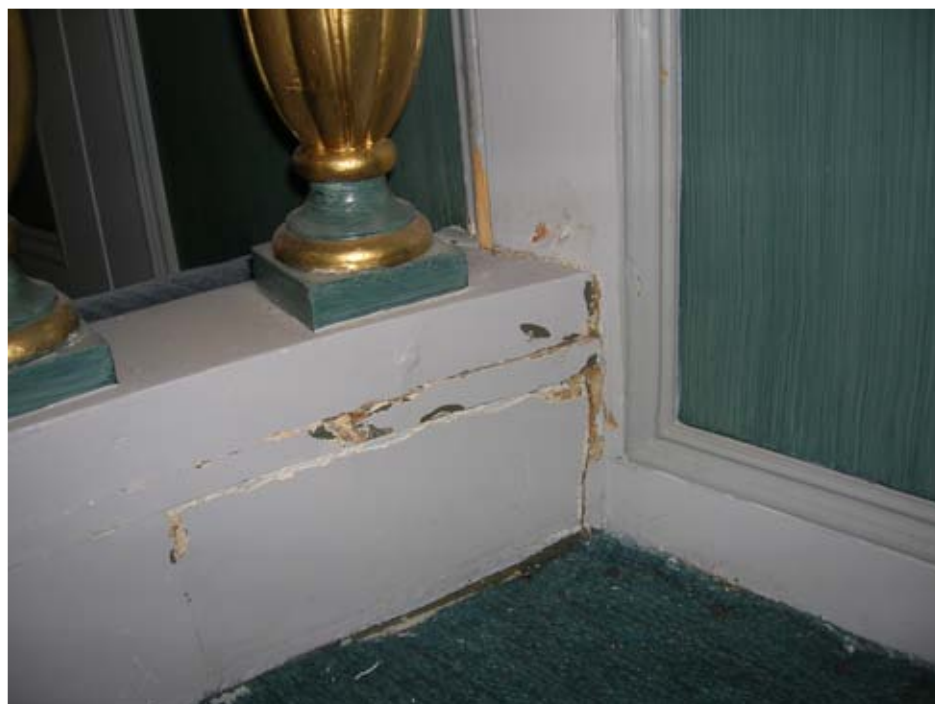
2010-06-07. Skada på rundlist vid återmonterad altarring norra sidan. Bättrad senare.

Bättringar gjordes på korgolv runt den borttagna altarringen. Bättring av smärre färg- och träskador har utförts på snickerierna efter svampsaneringen med gott resultat. En smärre flisa kring överliggaren på den återmonterade altarringens norra och södra sida, trä- och färgskador på rundlist insidan nertill på altarringens norra fäste och på rundlist på sockeln tillhörande predikstolens vangstykke.

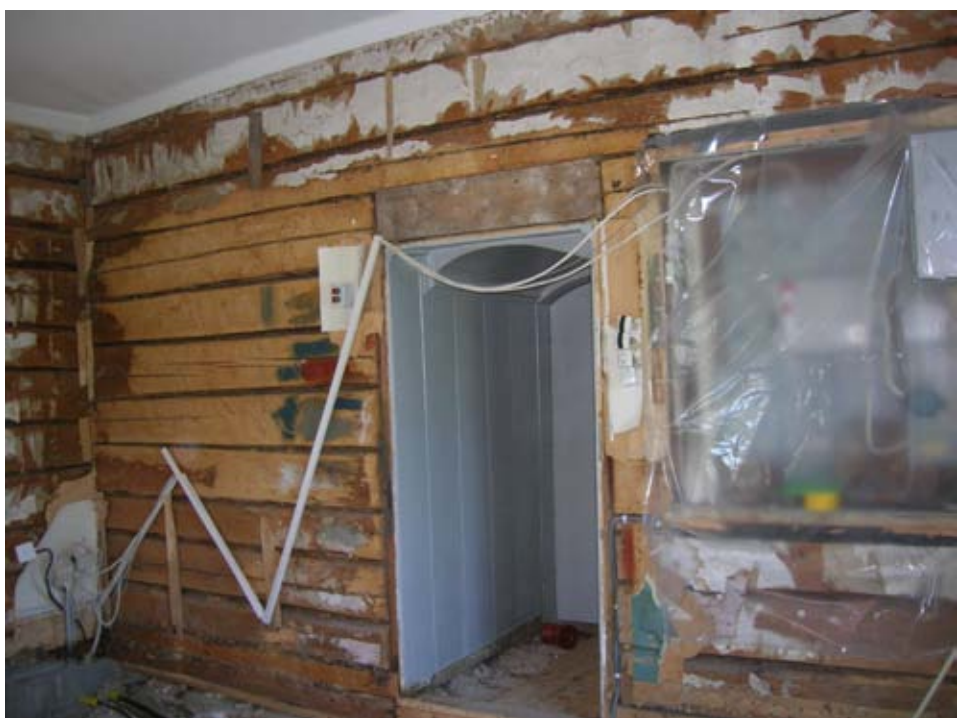
2010-06-07. Sakristians södra vägg efter borttagen svampinfekterad träfiber.

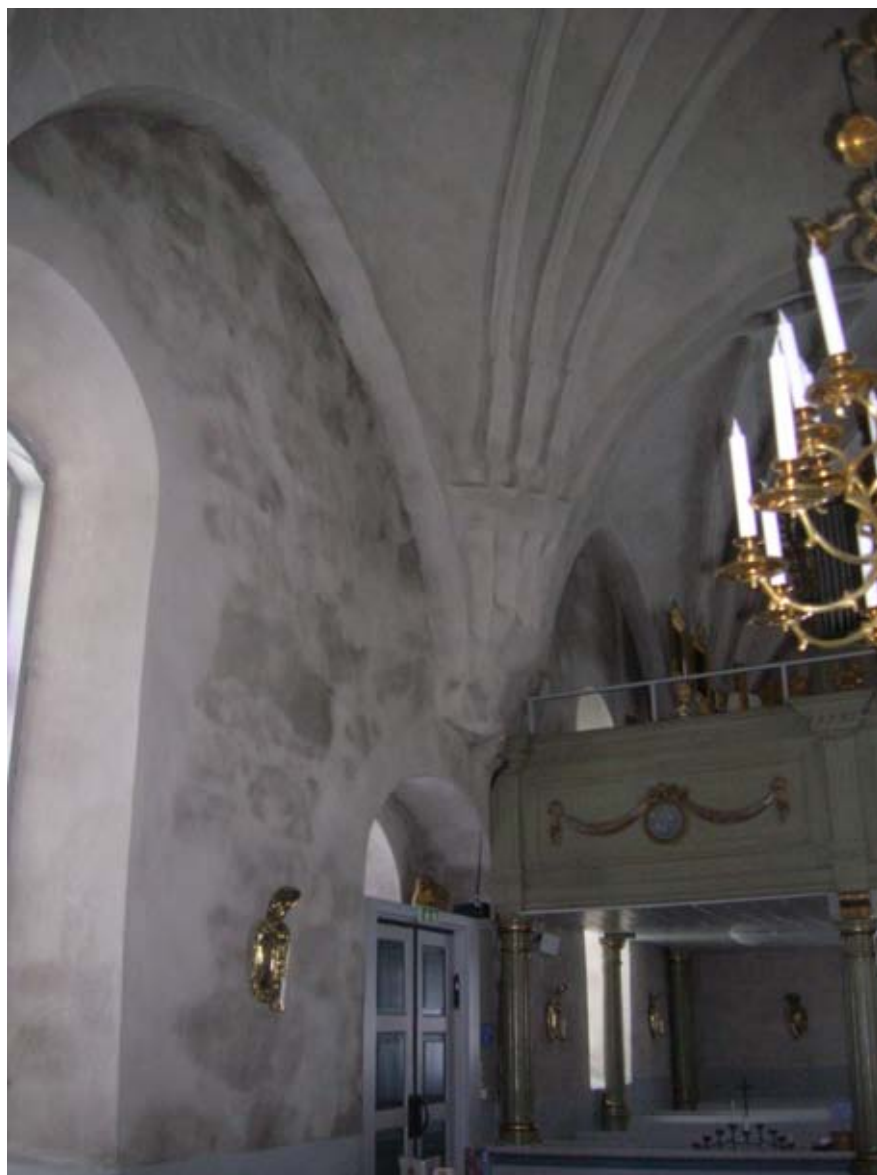
Långhusets kalkputsade väggar och valv är starkt nedsmutsade. Försök med torrengöring med svamp har misslyckats, då smutsen i stället gnuggades in i befintligt färgskikt. Begränsad spricka finns vid norra läktartrappan. Den grå bröstningen längs långhusets väggar är målad med linoljefärg och är i bra skick, men bröstningens kulör avviker från bänkinredningen med alltför blå ton. På läktaren är bänkinredning och den målade bröstningen i bättre skick och har en något mörkare kulör än nere i kyrkorummet. Den ingår ej i målningsprogram.

*2010-04-06. Sprickor och smuts södra långhusväggen före lagning/ avfärgning.*

- Långhusets väggar och valv  
Rengöring med borstning till fastunderlag och ev. spricklagning av putsen. Avfärgning i befintlig kulör med kalkfärg Special från Målarkalk AB i två strykningar. Målning alldeles intill dekormåleri får ej göras. Målning kring dekormålningarna görs separat så att kulören kan anpassas till befintlig bottenfärg i dekormålningarna.

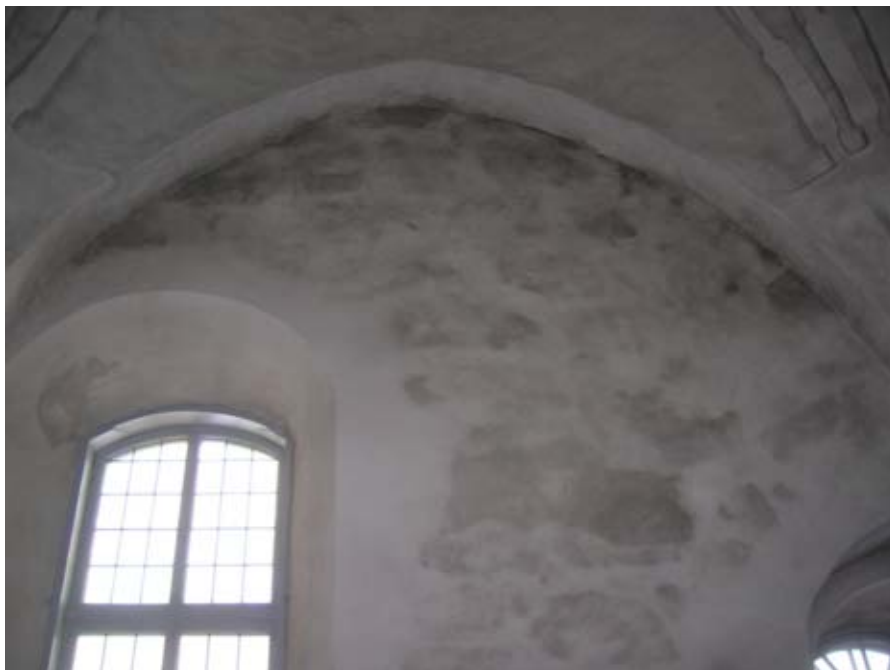
2010-04-06. Smuts, spricka södra långhusväggen (kyrkportens överljus till höger).

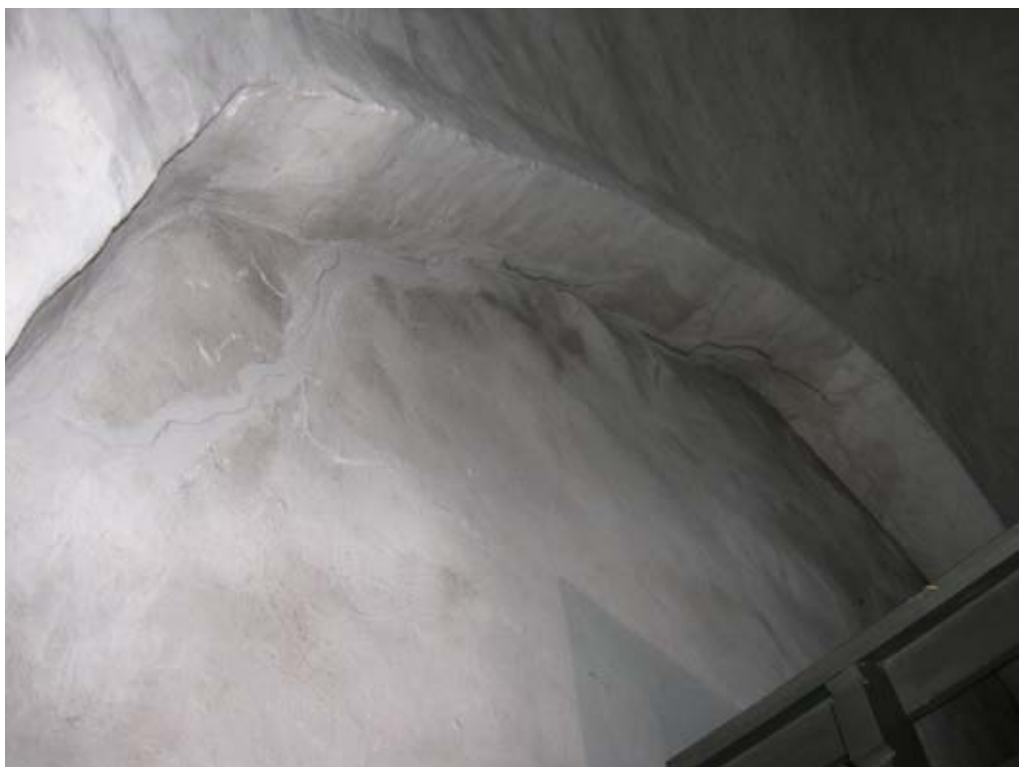
2010-04-06. Sprickor, norra väggen ovanför läktartrappan.

- Väggyta vid norra läktartrappan.
- Urkratsning och spricklagning. Den lagade vertikala sprickan ska retuscheras med Beckers oljefärg på tub.
- Vindfång  
Vindfångets väggar ommålas i befintlig kulör med linoljefärg i två strykningar.

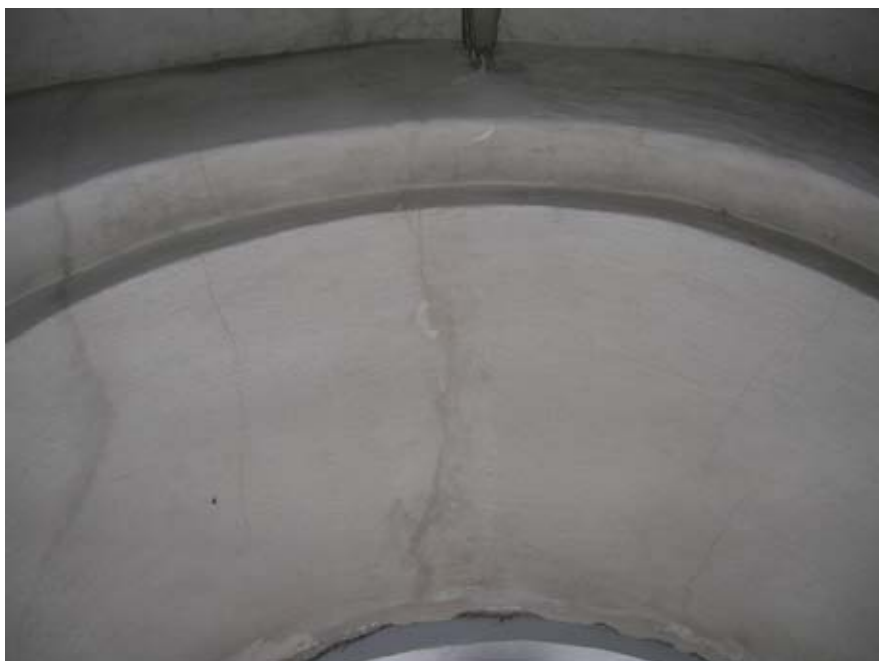
*2010-04-06. Tunn spricka ovanför fönstervalv, västra fönstret.*

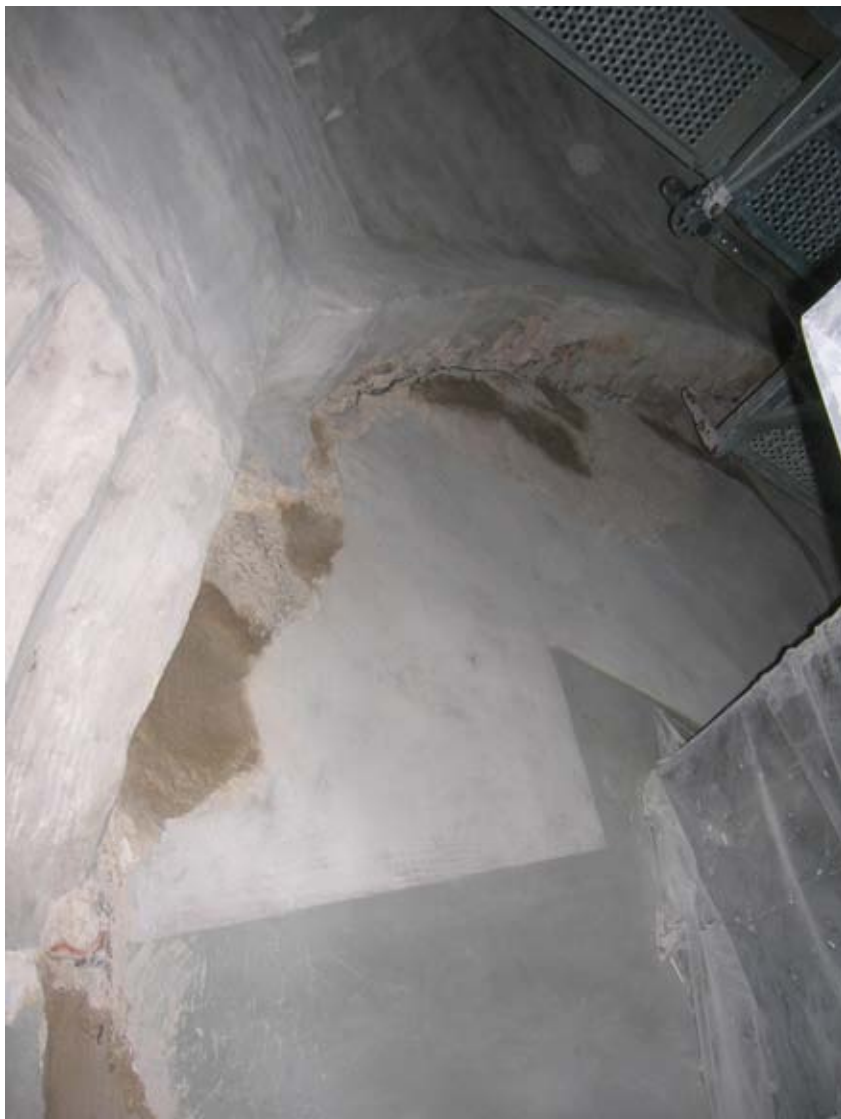
Putsskadorna vid norra läktartrappan var mer omfattande än beräknat. Den lagade vertikala sprickan skulle endast ha retuscheras med Beckers oljefärg på tub enligt arbetsbeskrivning, men sprickan som kratsades ur sträckte sig över hela trappans oljemålade bröstning och ovanliggande putsvägg. Den putslagade sprickan målades därför med linoljefärg likt övrig bröstning och putsväggen ovanför med Kalkfärg Special (avvikelse).

2010 09 16. Pågående spricklagning vid läktartrappan.

I samråd med antikvarien målades den vertikala sprickan vid norra läktartrappan med linoljefärg som övrig bröstning i stället för med Beckers konstnärsolja på tub enligt arbetsbeskrivning på bröstningsdelen. Putsväggen ovanför avfärgades med kalkfärg. Det berodde på att putsskadan var mycket mera omfattande än beräknat och retuschering var ej tillräcklig.

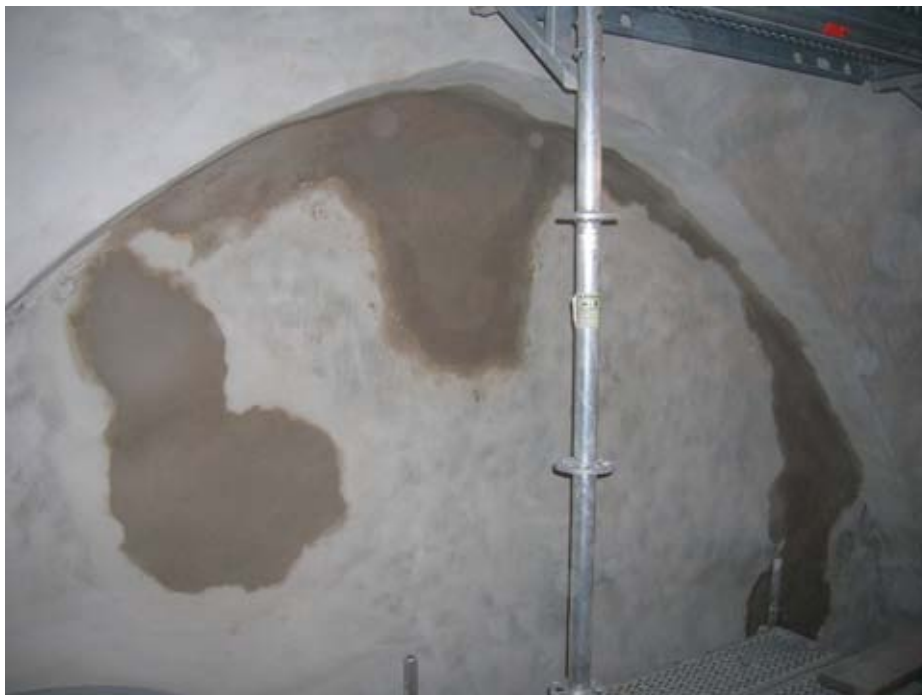
*2010 09 16. Putslagningar i valvbåge med djupa skador ovanför södra porten, där stenar hade fallit ner.*

Vid slutbesiktning syntes en tunn spricka i södra valvbågen som hade den stora skadan med lösfallande sten (torkspricka pga av tjockt påslagen puts?). Sprickan syntes ej vid slutbesiktning från ställning utan har uppkommit senare. Den kan ev. lagas med lite färg när allt inte rör sig längre.

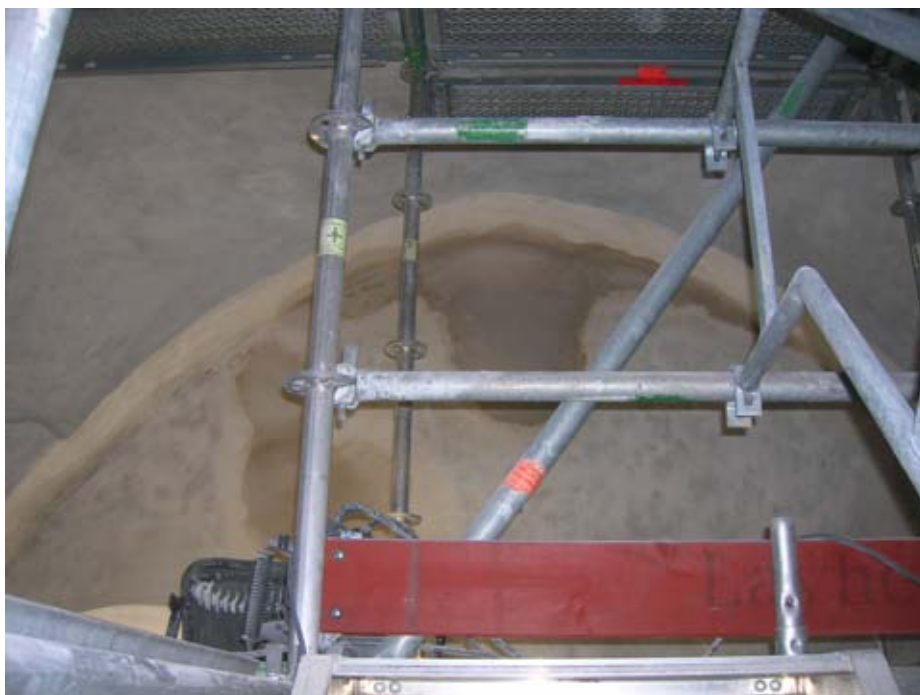
2010 09 20. Putslagningar ovanför södra porten med synlig karbonatisering.

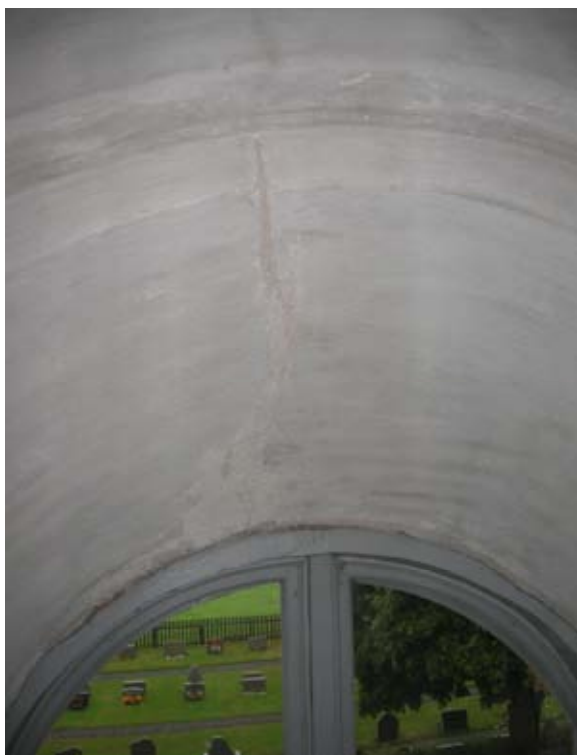
2010 09 16. Putslagad tunn spricka i västra fönstervalvet.

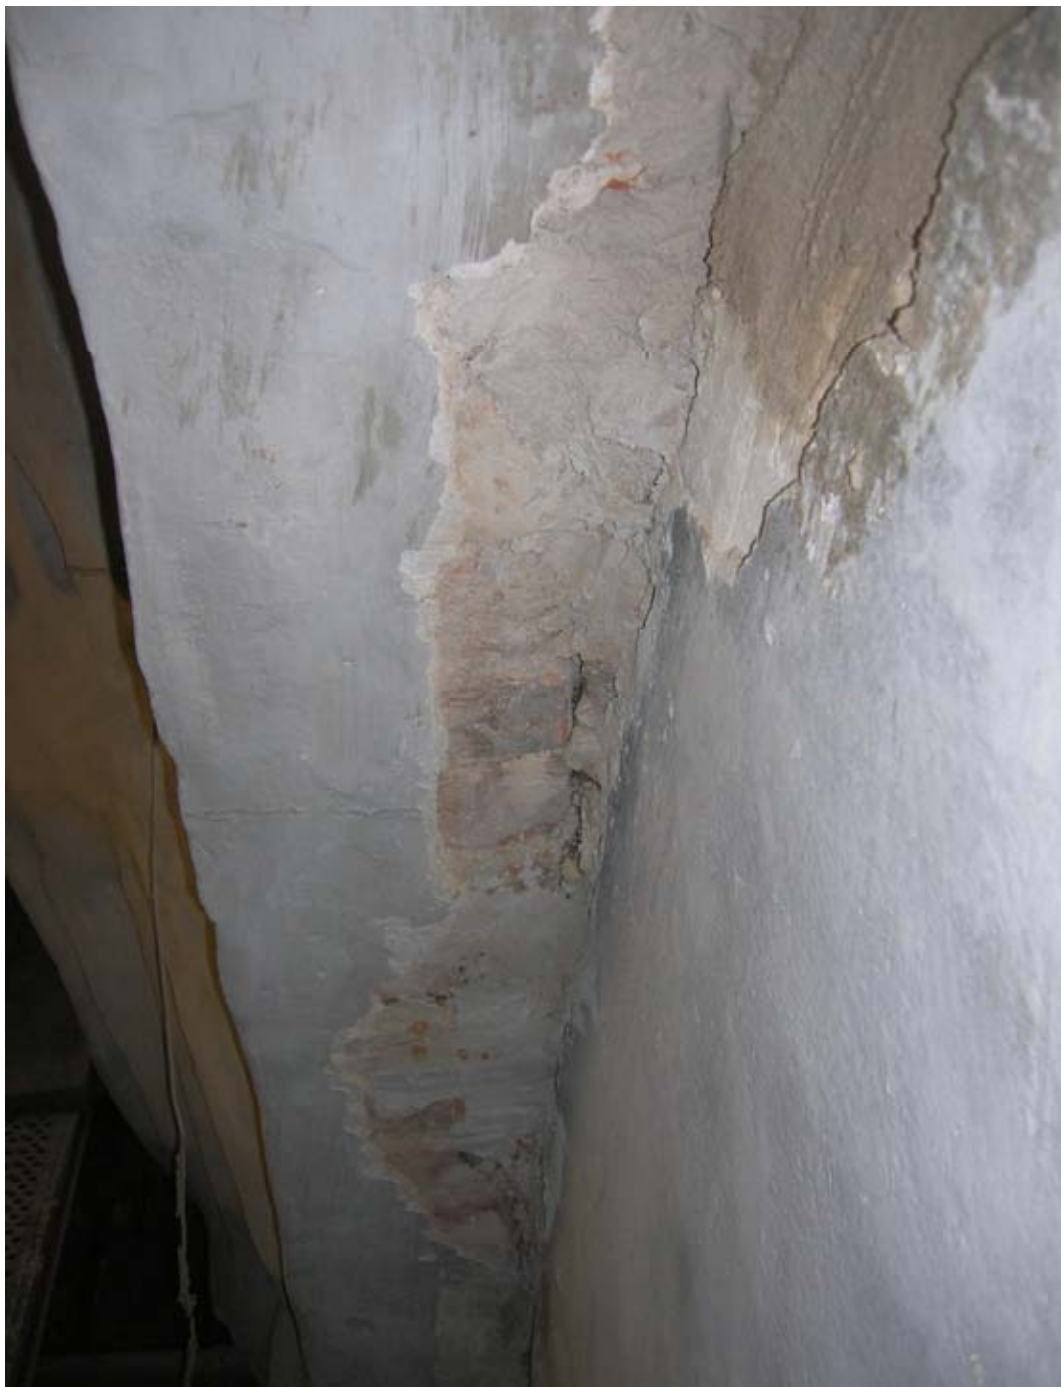
Äldre putsskikt dokumenterades i djup spricka i valv ovanför söderfönster längst i väster. Det var sannolikt två skikt, drygt 1 cm tjocka och troligen kalkrika, som tillkommit vid två olika restaureringar med bara ett enda påslag för varje putsning med slev. Det undre skiktet hade kalkfärg utanpå, liksom det som låg över. Den svagt gulrosa kalkfärgen var tjock med enstaka spår av murarkvast. I den skadade valvbågen syntes tegel. Murarbetet låg inte i förband med bakomvarande gråstensmur.

2010 09 16. Detalj, tegel i valvet, gammal puts under sentida samt grundning på natursten. Valvbåge ovanför söderfönster längst i väster.
