# **Interiör ombyggnad av Sollefteå kyrka**

**Sollefteå socken, Sollefteå kommun**

**OMBYGGNAD AV LÄKTARORGEL OCH GOLV**

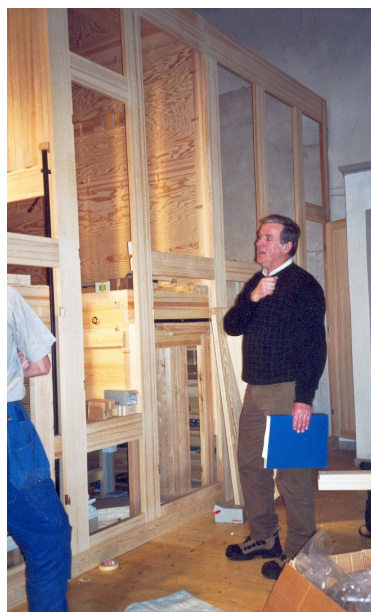
**Orgelns norra sidostycke under uppbyggnaden (t v).**

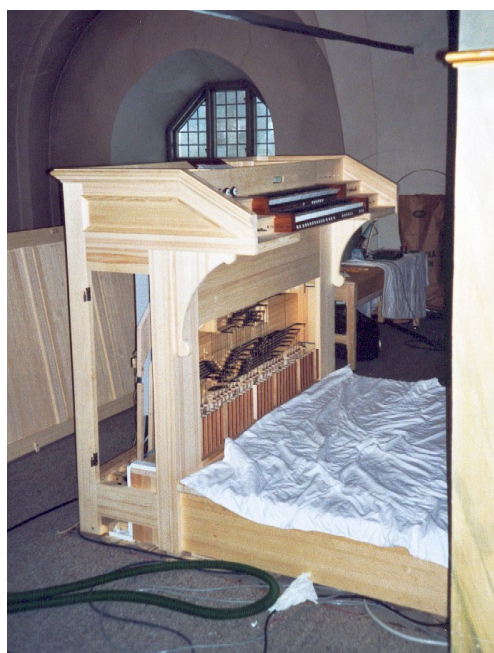
**Det nya mobila spelbordet (norra sidan).**

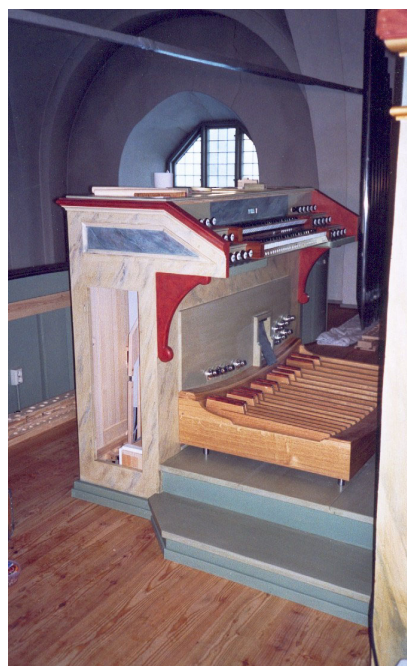
**Spelbordet nästan färdigmålat.**

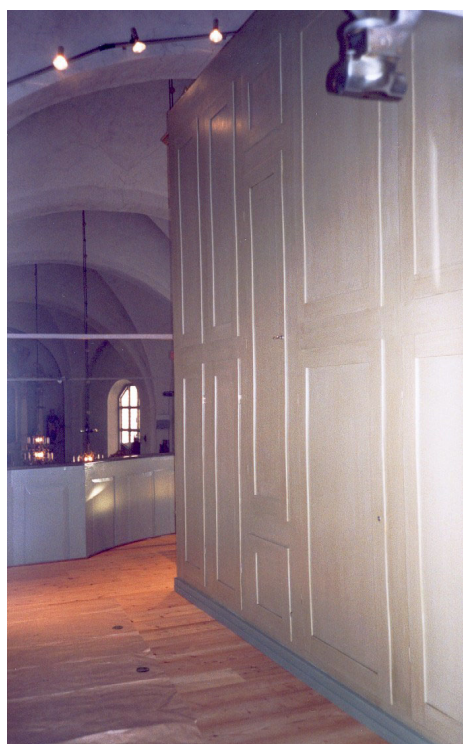
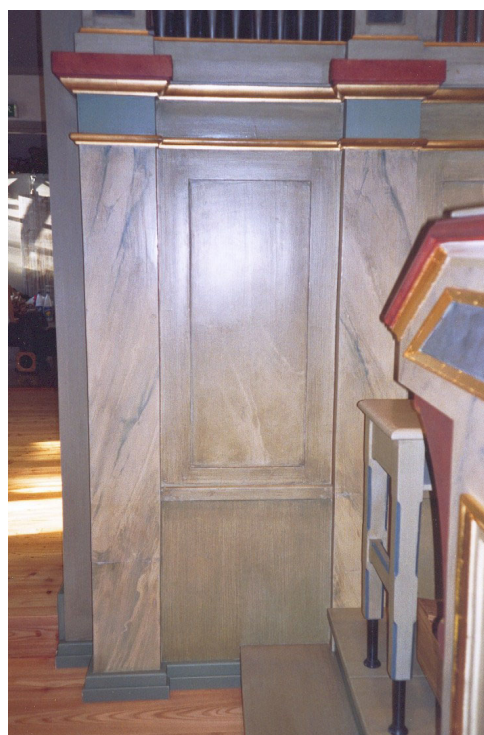
Eftersom en decimeters breddning av orgelfronten på vardera sida var förutsättningen för en ombyggnad till en funktionsduglig kyrkorgel kunde åtgärden accepteras. Ur kulturhistorisk synpunkt är det en fördel att orgeln kan användas i verksamheten. Ramverket i hörnen målades i samma kulör och ådringstyp som den ursprungliga orgelfronten. Antikvarien avrådde från att spackla igen springor nertill på orgelfronten eftersom skarven sannolikt är ett tidsavtryck som markerar 1950- talets förlängning och sänkning av läktargolvet och därför utgör en historisk informationskälla.

När orgelns nya sidostycken kommit på plats föreslog antikvarien en mindre markerad ådringsmålning / marmorering på dessa, avvikande från den ursprungliga orgelfasaden, så att sidoväggarna kan uppfattas som senare tiders tillägg. Att förgyllningar på nytillskotten dvs. spelbordets förgyllning, har fått ett enklare utförande (oljeförgyllning i stället för polimentförgyllning) är också en fördel ur kulturhistorisk synpunkt.

**Orgelns norra nybyggda sidostycke färdigmålad (t v). T h: Breddningen av läktarorgelns södra sida, framsidan är ursprunglig ej åtgärdad orgelfasad samt nya spelbordet och bänken.**

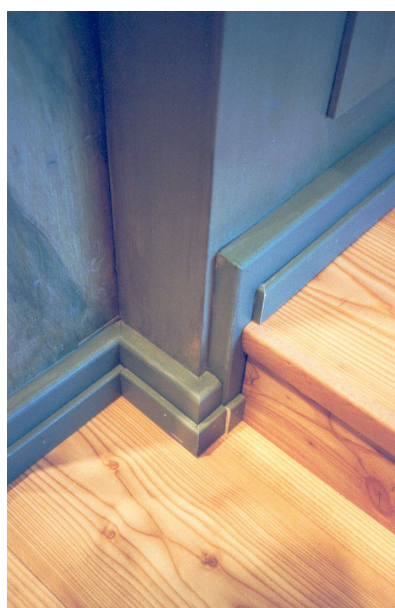
**Sockelns anslutning mot det nya golvet (dubbel list) och fogarna före justeringar (t v).  
T h: Orgelns NO hörn efter ombyggnaden och ny golvbeläggning av skiktlimmat lärkträ.**

”Extralisterna” som monterats utanpå orgelns nya socklar tillkom också utan föregående kontakt med antikvarien. När golvet tidigare lades in, hade man inte avlägsnat orgelsockeln först, vilket var orsaken till att springorna blivit synliga. ”Extralisterna” revs därför och målaren provade fylla igen springan med eftergivligt bivax och färga in den med träfärg. Resultatet blev inte bra då springornas mellanrum var olika breda och ojämna. Den smalare (lägre) sockeln fick därför återmonteras utanpå orgelsockeln för att dölja skarvarna. Alternativet hade varit att göra om hela golvläggningen. Hantverksutförandet i skarvar och fogar har gjorts om.

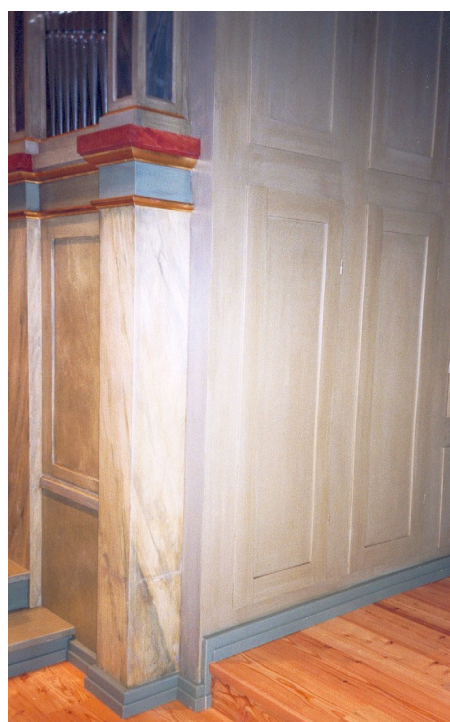
Beställarens kontakt med antikvarien under byggskedet har tyvärr varit bristfällig vad gäller det skiktlimmade läktargolvet av lärkträ som lades in utan antikvariens vetskap. Golvmaterialet är ur kulturhistorisk synpunkt främmande, har ett okänt åldrande och försvårar

framtida underhåll. Det är osäkert om en skadad del kan ersättas i en framtid. Golvytan överensstämmer ej med den äldre intryck man ville frammana med orgelns nytillskott i äldre stil. En fördel är dock att åtgärden är reversibel då man lagt ett flytande golv och bevarat det ursprungliga golvmaterialet under samt att golvytan ser avgjort ny ut och ej kan förväxlas med ett äldre. Man provade även en tidsenlig gångmatta, eftersom tanken fanns att en sisalmatta med äldre mönster kunde skyla golvet, men fann att denna lösning var försumbar. Plastlister i form av kvartsstav hade också utan förfrågan lagts in och får sitta kvar eftersom de hör ihop med nya golvet. De har färgats in i läktarbarriärens färg (listerna ersatte sekundär kvartsstav av trä från 1950- talsutbyggnaden).
