RESTAURERING AV TUNA KYRKA

TUNA FÖRSAMLING, SUNDSVALLS KOMMUN

Länsmuseum Västernorrland
Kulturmiljöavdelningens rapport nr 2004:11
Bodil Mascher

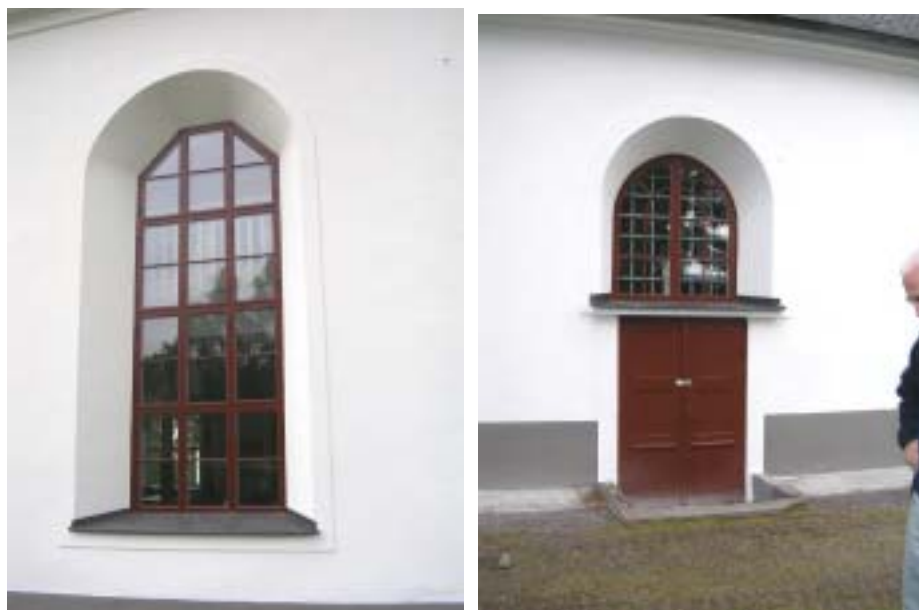
Fönster norra fasaden och sakristiedörren efter ommålning.

Ljudluckor och fönstersnickeriernas utsidor är strukna med Lasol linoljefärg från Engwall & Claesson i kulör 1B-44 enligt RAÄ:s färglikare dvs. samma bruna kulör som tidigare.

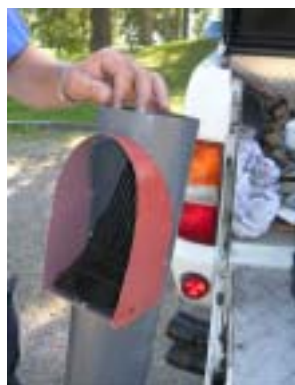
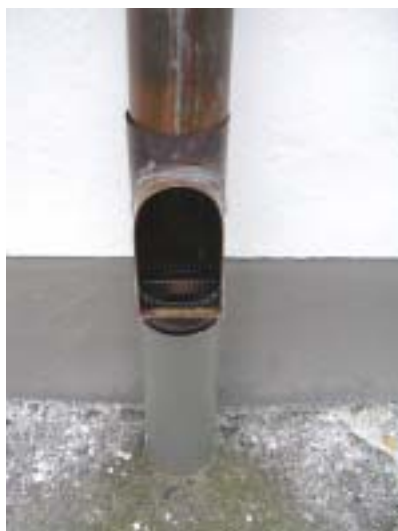
En av utkastarna med lövsil, resp. prototypen (t v).

Plåtslagaren har nytillverkat utkastare i koppars som har monterats på befintliga kopparstuprör. Enkelt utformade lövsilar av koppars inuti utkastarna fångar upp löv och skräp. Man har monterat blybleck som isolering mellan stuprörstiften och kopparsvepen, detta fanns ej tidigare.
