KORSBYGGNADSPROJEKTET

RESTAURERING AV

KUNGSGÅRDEN 19:2, SALUM 3:2 OCH SKOVED 3:2

Länsmuseet Västernorrland
Kulturmiljöavdelningens rapport nr. 2003:6
Bodil Mascher

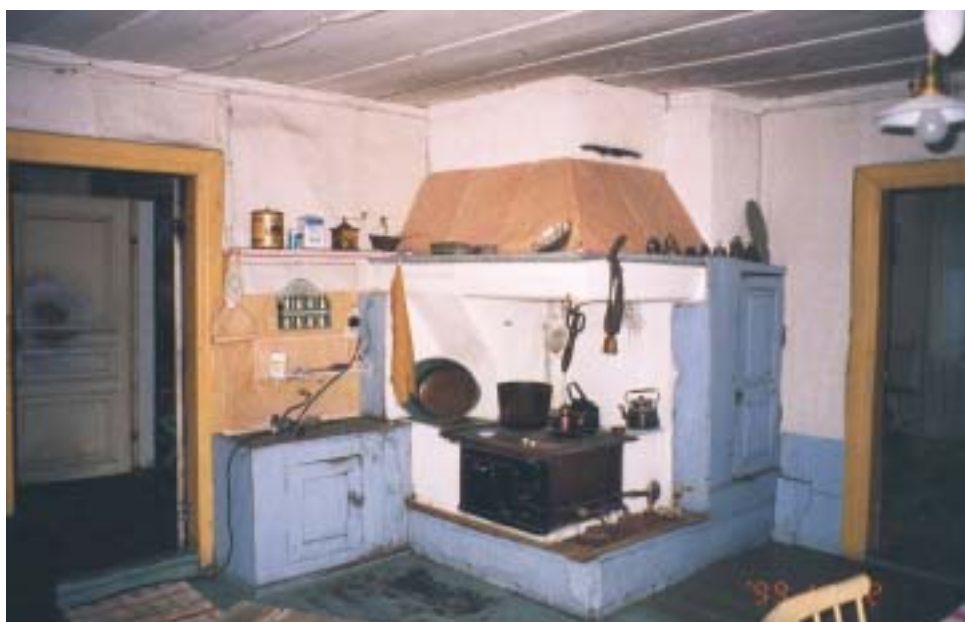
Köket i Kungsgården 19:2 före åtgärder

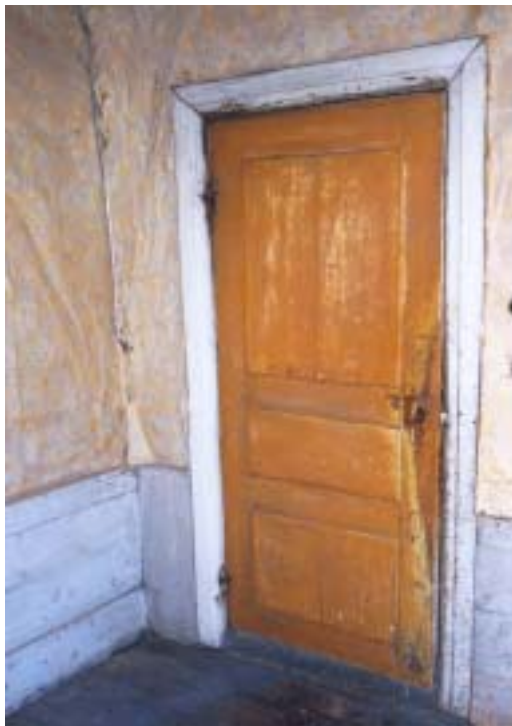
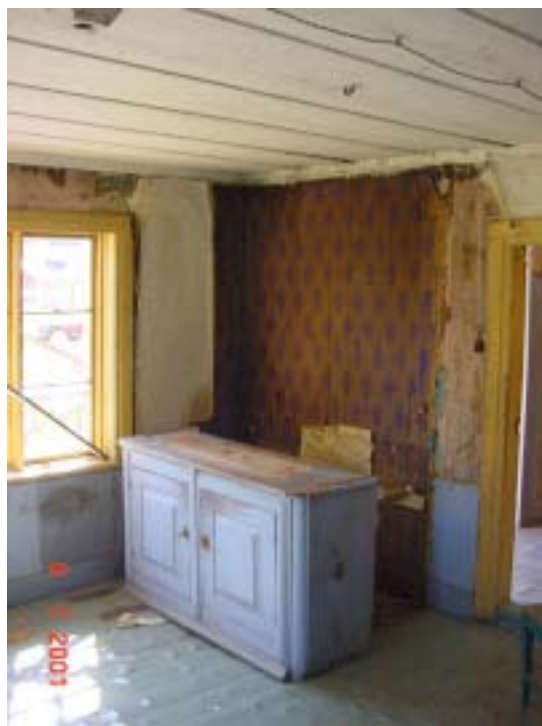
Köket före restaureringen med senaste skiktet tapeter (t v) och med äldre tapetlager (th) .

Köket har flera lager tapeter på väggarna, spikade på en brädklädd timmerstomme. Under flera lager av olika ytskikt återfanns rester av den äldsta färgsättningen, en rödbrun kulör på bröstningen med en guldockra list. Interiören och även möbler är senare målade i blå kulörer, sannolikt med ultramarint pigment. Det beslöts att den senare tidsepoken med den blå (ultramarina) färgskalan skulle behållas eftersom den stämmer tidsmässigt överens med övrig inredning i köket och resten av huset. Det skulle få för stora konsekvenser att försöka återställa inredningen till ett äldre tidsskikt bl a i form av förändring och ombyggnad av spiskomplexet. Panelens blå färg har fått kvarstå, den har tvättats för gott medan listen har strukits tunt med guldockra. En originaltapet och bården har satts upp ovanför panelen, tapet och bård är inköpta från Handtryckta tapeter, Långholmen. Taket har målats med limfärg enligt arbetsbeskrivning.

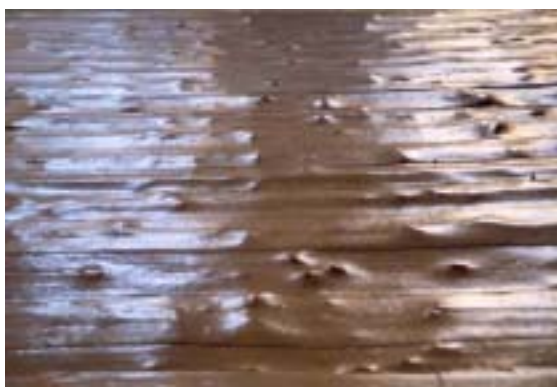
Hårt slitet köksgolv

De breda slitna kraftigt slitna golvplanken är ett viktigt tidsavtryck i huset, dessa var dock målade med en ljus grön-grå alkydfärg troligen någon gång under 1950-70- talet. Den underliggande linoljefärgen med sannolikt ultramarint pigment syns på naturligt slitna partier. Det beslöts att skulle alkydfärgen skulle avlägsnas för att ta fram det underliggande färglagret, gråblå linoljefärg. Det visade sig i förstone att den översta, hårt sittande ljusa alkydfärgen inte kunde avlägsnas utan att riskera att skada golvet. Färgen har ej avlägsnats ännu men kommer att åtgärdas av en konservator framöver.

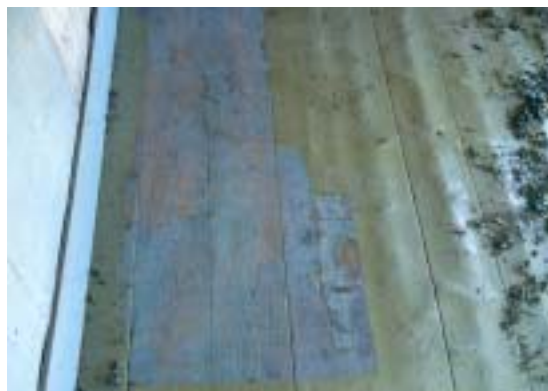
Skrapprov av golvet i köket

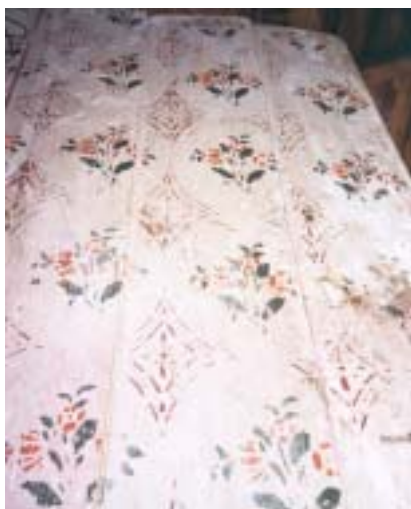
Schablonmålad vägg i farstun

Den befintliga betongen under entrédörren är ersatt av ny syllstock. Rötskadade golvbräder och åsar har ilagats. Brädgolvet med dålig inpassning av golvplank i åsarna har fixerats mot åsarna. Panel, dörrar och socklar har tvättats för gott. Förstun har fått ny pappspänning på väggarna mot salen och köket, de väggarna är sedan målade med rekonstruerade vinröda schablonmålningar på rosa botten.

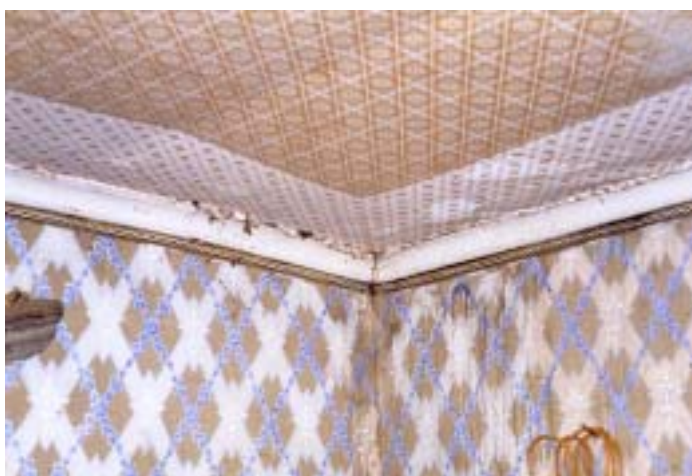
Salens tapetserade väggar och tak före åtgärd

Salens tapetserade linneväsvtak skulle om möjligt restaureras. Det visade sig dock omöjligt att restaurera, eftersom det hade blivit förstört av råttor. Under linneväven fanns ett locktak med fint profilerade lock, beslut togs att detta istället skulle ha restaurerats enligt en uppräddad beskrivning. Salens väggar har tapetsrats med en nytryckt tapet med ett 1800- tals mönster i en blå kulör från Duro, Västansjö 064-04. Bården är inköpt på auktion i Revsund, Jämtland. Dörrar, omfattningar och socklar tvättades för gott. Dörren mot förstun hade en vacker patina och åtgärdades ej. Då väggarna hade tapetsrats och taken ommålats framstod kontrasterna alltför skarpa jämfört med de slitna socklarna, dörrblad med mera. Därför ströks de allra mest slitna ytorna med mager pigmenterad oljelasyr. Eldstaden har rekonstruerats och avfärgats med vit kalkfärg (ej eldningsbar). Det målade brädgolvet med kvartersindelning och fris har endast rengjorts.

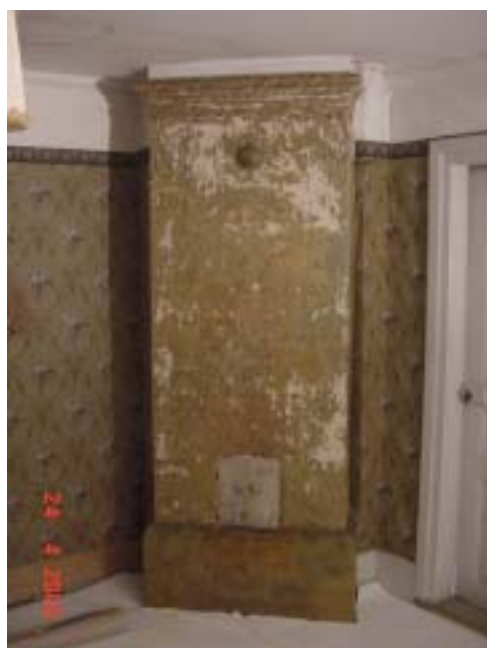
Rörspis i salen före åtgärder

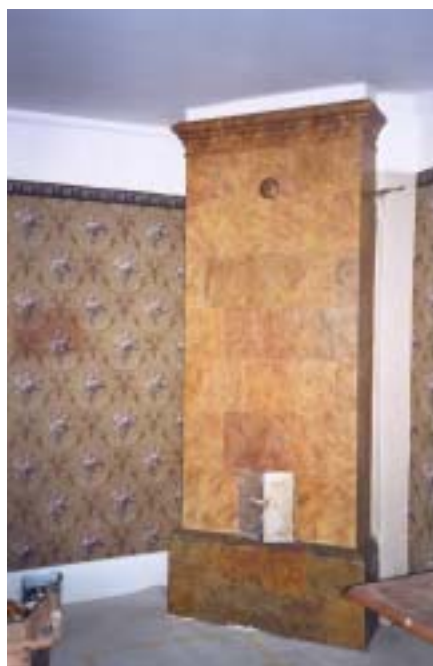
Rörspisen efter åtgärder

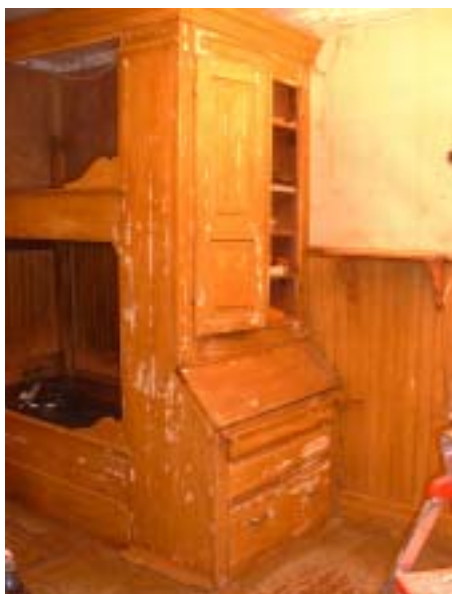
Kökets sskåpsäng före åtgärder.

har kunnat bevaras. På skåpsängen konserverades ett intressant måleri på en ram mellan sidostyckena och mittbrädan, samt speglarna på sänggaveln. Ytorna har oljefernissats.

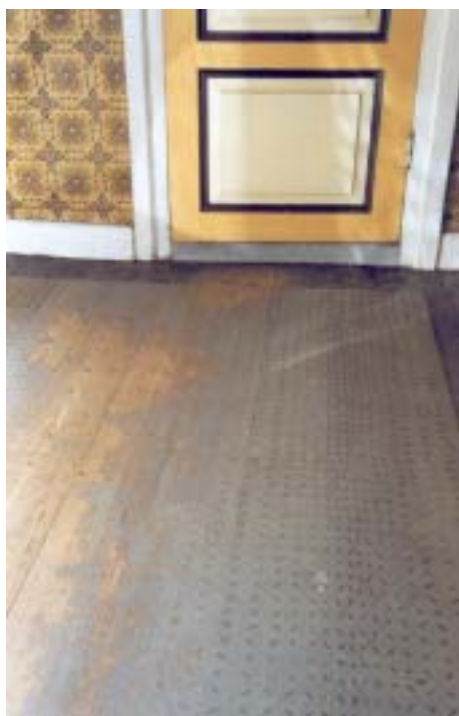
Golv i hall på övervåning före.....

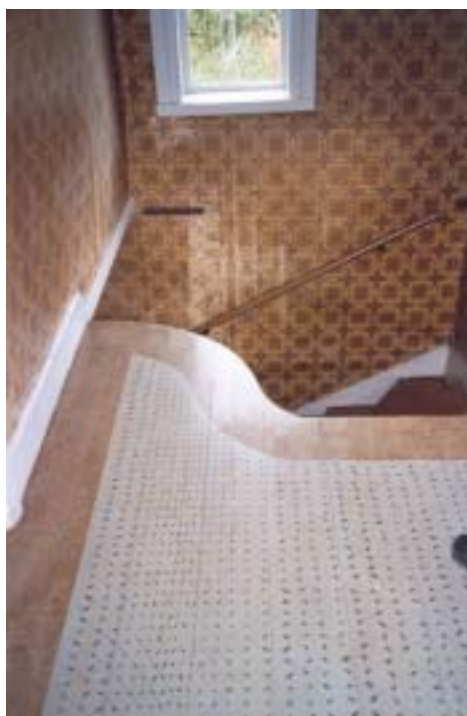
...och efter restaureringen.
