TYNDERÖ KYRKA

OMBYGGNAD AV TYNDERÖ KYRKA

Länsmuseet Västernorrland/ Hans Johnsson
Avdelningen för kulturmiljövård och dokumentation
Rapport nr 2001: 3

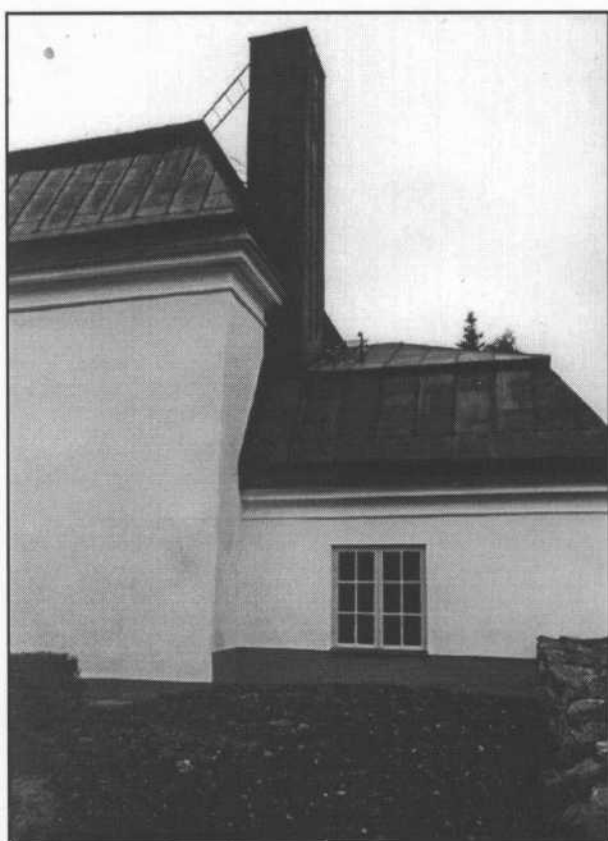
Sakristian på kyrkans norra sida och värmeanläggningens skorsten.

De antikvariska frågorna har ifråga om den exteriöra restaureringen kretsat kring skorstenen till den gamla värmeanordningen. Skorstenen tillkom under 1930-talet då man installerade ett nytt pann- och bränslesystem. Skorstenen bröt även mot kyrkans arkitektoniska uttryck. Skorstenen togs dock inte bort. Inredningen har behandlats varsamt och bara rengöring och viss retuschering genomförts.

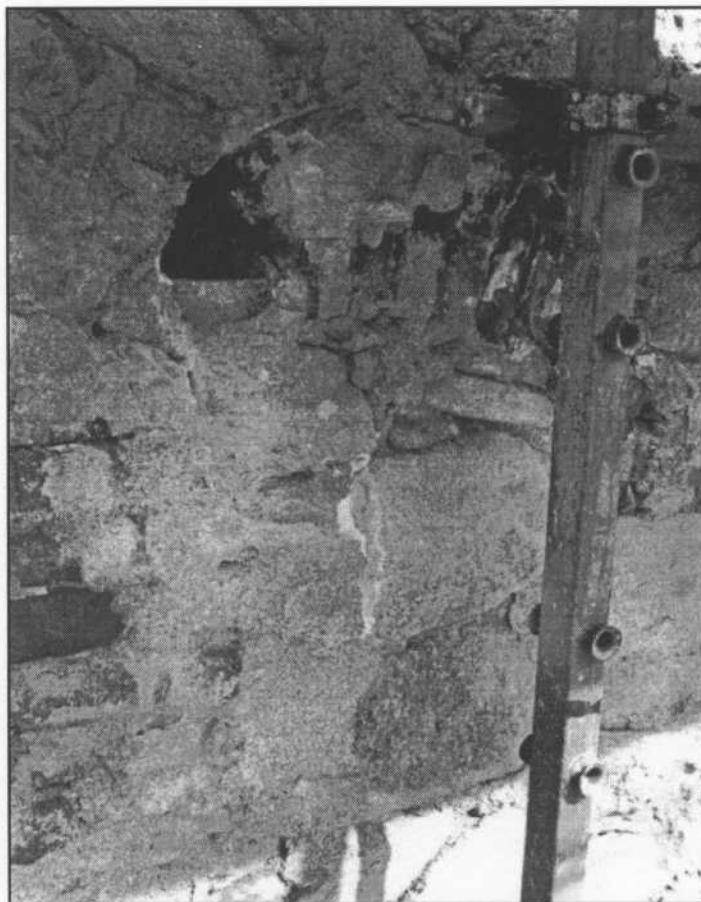
En valvslagen dörr eller fönster återfanns i murverket.

Stegportens pustade stolpar har åtgärdats liksom fasaden i övrigt. Vidare har grindarna har justerats. Rester av en valvslagen dörr alternativt fönster på kyrkans södra fasad har markerats på den nya putsytan.

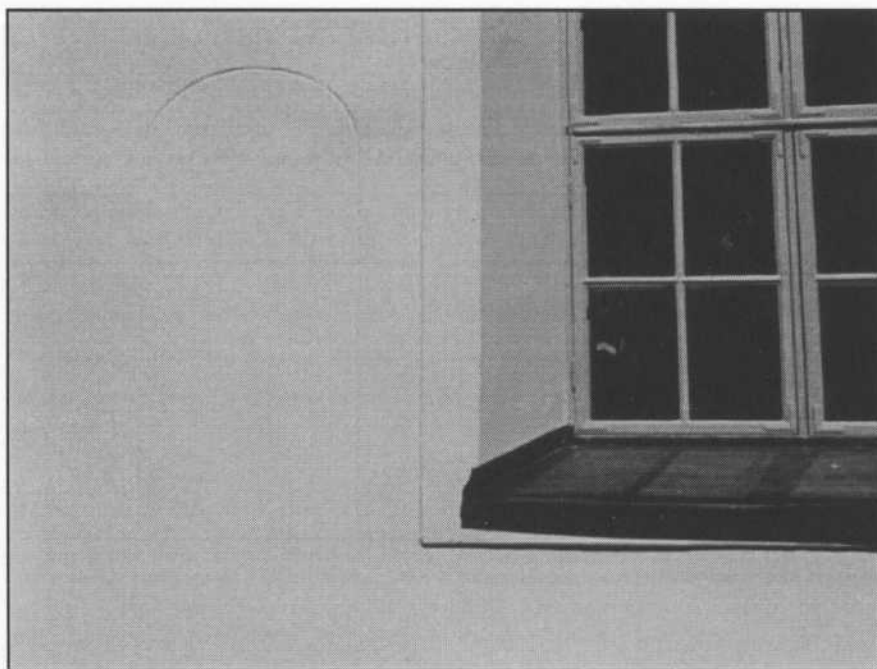
Den valvslagna dörren/fönstret har markerats i den nya putsen.

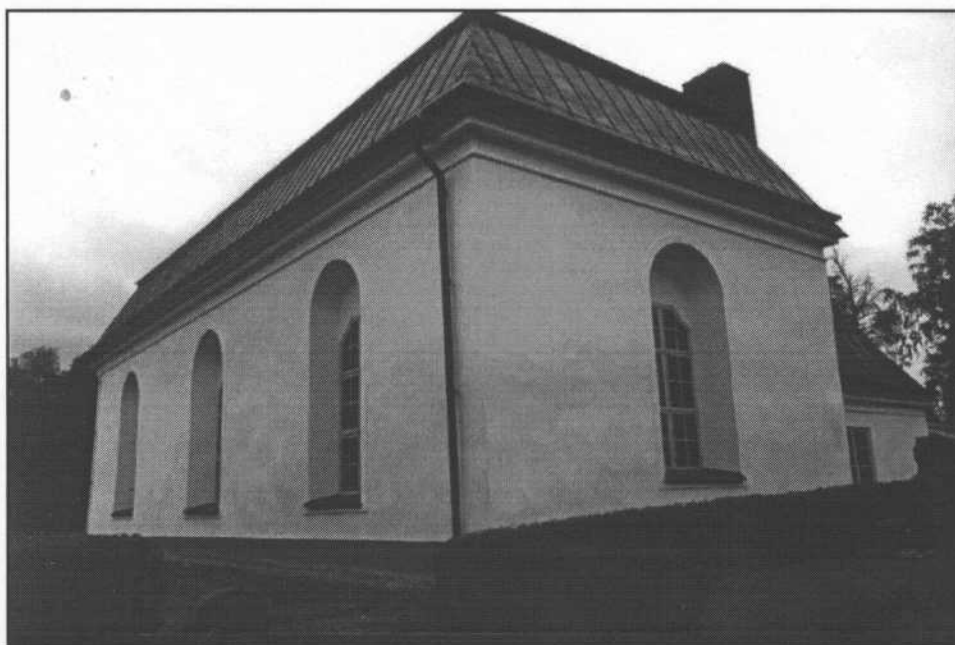
Kyrkan från sydöst efter restaurering.
