INSTALLATION AV YTJORDVÄRME I NÄTRA KYRKA NÄTRA SOCKEN, ÖRNSKÖLDSVIKS KOMMUN

INLEDNING

Nätra och Sidensjö kyrkliga samfällighet har från mars till september 2005 installerat yttjordvärme i Nätra kyrka enligt Länsstyrelsens beslut 2004 02 12 d.nr. 433-13608-03 samt tilläggsbeslut 2005 04 13 d.nr. 433-2264-05. Man har installerat värmepump och nya vattenburna radiatorer längs långhusets båda ytterväggar samt anslutit vattenburna bänkvärmare till systemet. Installationerna sker i enlighet med åtgärdsprogram upprättat av BJN Projektteknik AB, Örnsköldsvik.

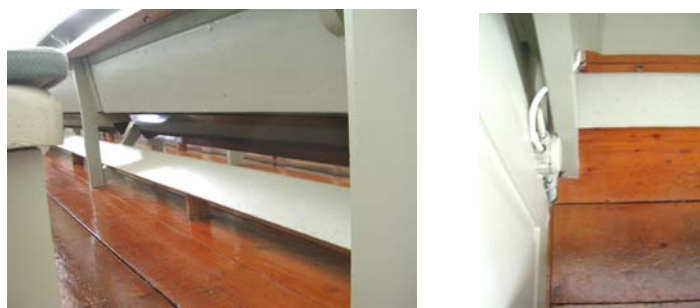
De befintliga el-bänkvärmarna (ovan) före byte av bänkvärmare. Ledningarna gick tidigare under golv utmed mittgången, där golvet under senare tid har värmeisolerats. Ledningarna i mittgången kunde enligt entreprenören ej återanvändas.

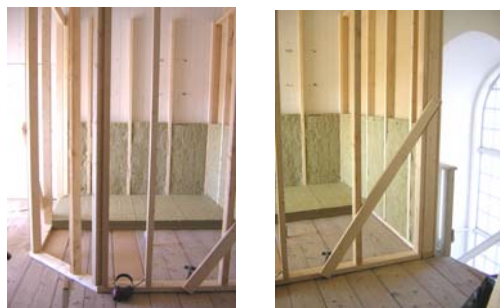
Värmepumpen har installerats i ett nybyggt apparatrum på plan 2 i vapenhuset. Värmepumpen är försedd med el-patron som förstärkning vid behov. Som stöd för väggarna har man spikat fast plankor i golvet men apparatrummets golv läggs fritt utan ingrepp i befintligt brädgolv. Apparatrummets väggar, golv och tak byggs med yttre och inre väggar i två ”skal” oberoende av varandra med isolering emellan, för att bli så ljudtätt som möjligt. Pendelarmaturerna ovanför apparatrummet flyttades, dock inom samma rum, eftersom man ska använda utrymmet ovanför som förråd. Apparatrummets väggar har reglats upp och väggen mot norr är klädd med stående vitmålad råspont, likt befintliga väggar enligt arbetsbeskrivning / ritning.

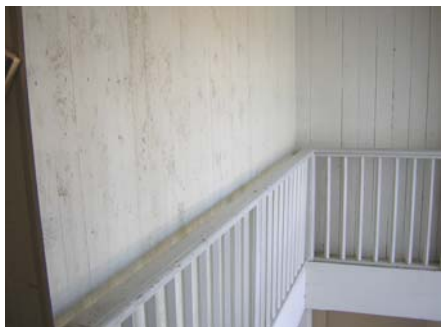
Apparatrummets ytterväggar i råspont (t v) var målade i befintlig kulör med modern färgtyp och ytan något råare än befintlig väggyta (rakt fram).

Apparatrummets väggar i vapenhusets övervåning har byggts i 90 cm i stället för 115 cm breda bräder likt befintlig vägg. En fördel är dock, att man tydligt kan se, att väggen har tillkommit i en ny byggnadsetapp och inte tillhör den äldre väggen.

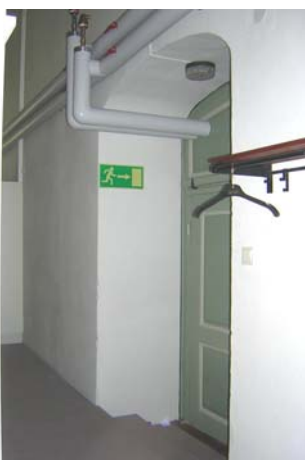
Värmepumpens till- och frånledningar mellan läktare och vapenhus.

Enligt ritningar drogs ledningar à 50 mm (90 mm med isolering) genom befintlig dubbelpart mellan vapenhusets plan 2 och läktare. Två ledningar drogs på varje sida utmed norra och södra läktarväggen.

Två ledningar à 50 mm drogs enligt godkänd ritning genom övre spegeln i befintlig dubbelpport mellan vapenhus plan 2 och läktare. Alternativet var håltagning genom tjocka skalmurar av natursten och utanpåliggande puts, vilket hade varit sämre ur kulturhistorisk synpunkt. Dörren är troligen ej äldre, enligt arkivhandlingar och är sedan tidigare avskuren upptill. Tyvärr, troligen under 1980- talet, var speglarna både spikade och fastlimmade, så de kan spricka om de demonteras för att sparas.

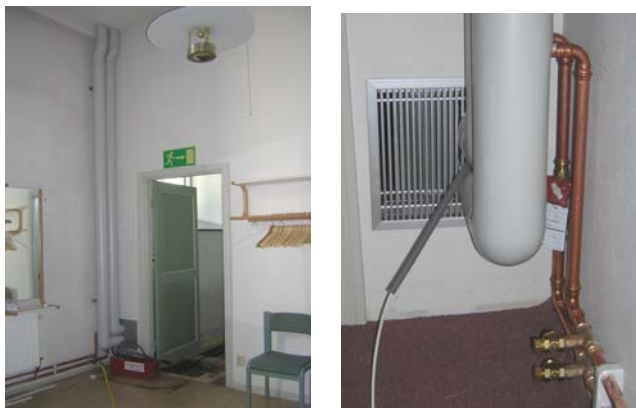
Läktarens södra vägg.

Från läktaren drogs rören ner till bottenvåningens kapprum på norra sidan respektive "lillkyrkan" i läktarunderbyggnaden i söder. De måste dras ett stycke ut från väggen på grund av järnbalkar som förstärker stommen. Från kapprum respektive "lillkyrka" i bottenvåningen går rören genom befintliga ventiler nära golvet i den sekundära väggen mot långhuset.

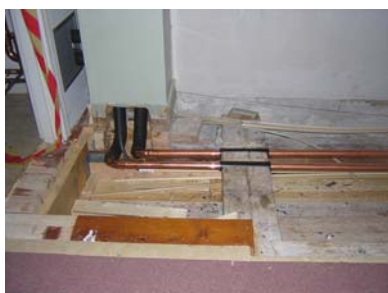
Rören går in i långhuset genom ventilen bakom pelarna, ner i pelarbaserna, vidare under golv till bänkkvarteren (foton ovan).

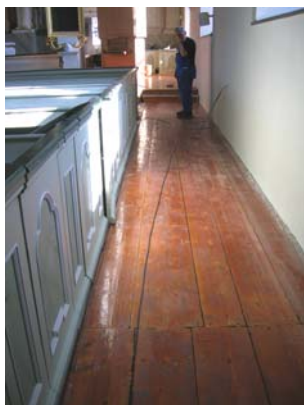
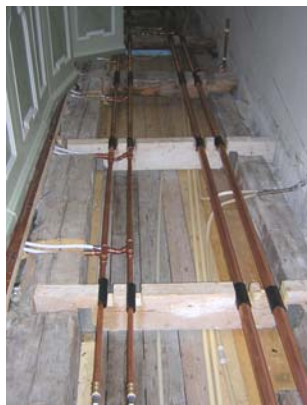
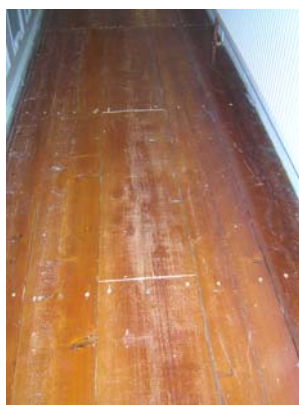
Norra sidogången (ovan) före /under/ efter rördragningar och upptag av inspektionsluckor. (Bilden visar golvet under gångmattor). Utbyte av rötskador: 2 tvärställda plankåsar vid norra entrén och cirka 7 kvm av trossbottens undergolv i norra sidogången byttes ut. Av tvärgolvåsarna måste cirka 6 cm trä skäras bort för att rymma rören, liksom i den längsgående åsen där bänkarna börjar. Åsarna utgörs av fyrskäringar eller skrätt timmer men de 5 mittersta tväråsarna består av kantställda nyare plankor.

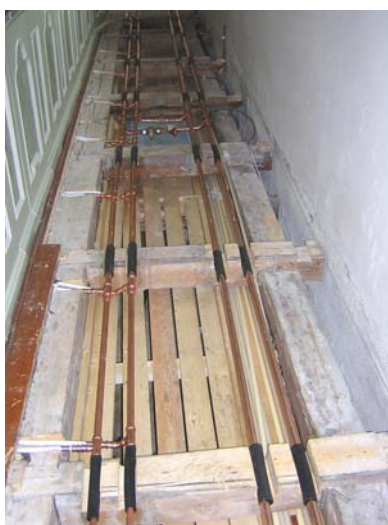
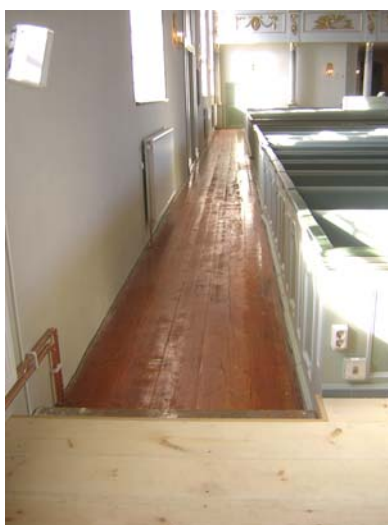
2005 07 21: Rördragning i södra sidogången samt efter återmontering av golv 2005 09 28. Hålet efter demonterat podium på korgolvets södra sida är igenlagt.

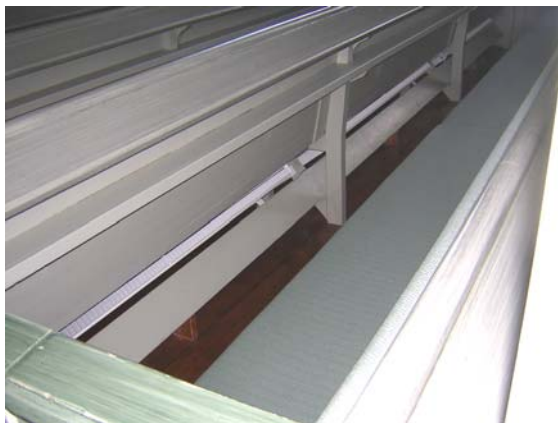
2005 08 17.

De nya bänkvärmarna lutades med gallret bakåt. Intrycket var diskret och innmålning i bänkkulör blev ej nödvändig. Fixeringen av bänkvärmarna skedde genom att två konsoler specialtillverkades för framsidan bänkvärmarna under varje bänk, således 4 skruvar per bänk, enligt antikvariska önskemål ej genomgående, men med fästen på undersidorna. Ett plattjärn bockades till en konsol på baksidan varje bänkvärmare. Ledningarna till bänkkvarteren gick upp genom kyrkgolvet under bänkarna med två hål à 15 mm för varje bänkrad.

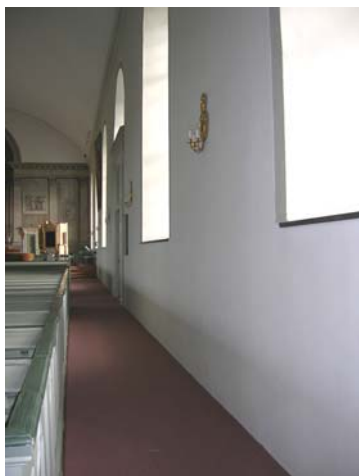
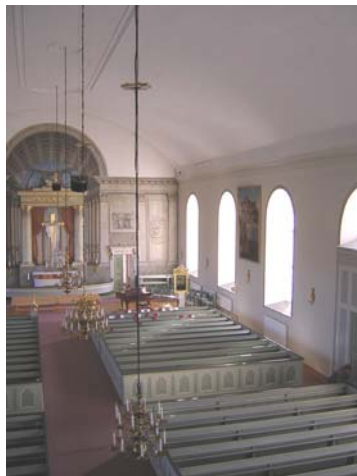
Södra sidogången före och efter installation av väggradiatorer.

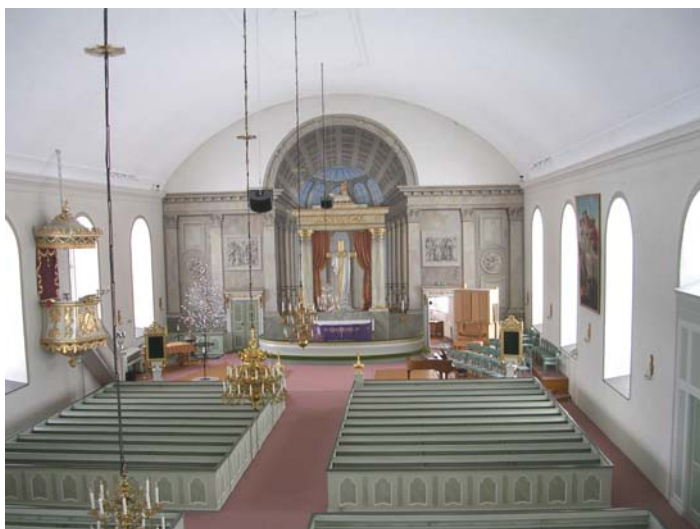
Kyrkorummet före installationer.

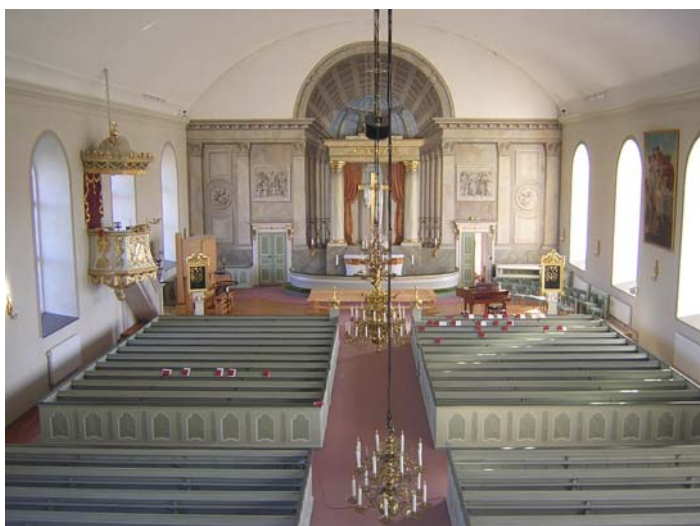
Kyrkorummet efter installationer och radiatorer efter väggarna. Rören in till sakristian bakom koret är ej synliga i långhuset.

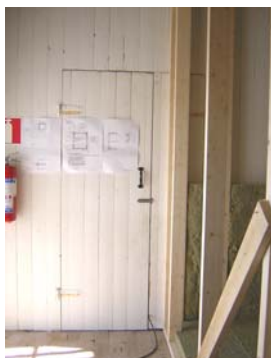
Dörr i vapenhusets plan 2.

Enligt program skulle två ledningar utifrån gå genom varsin glasruta i vapenhusets norra fönster men i stället kunde man gå igenom en enda ruta av plexiglas (sid. 6). Man fick även gå ovan golv genom en sekundär vägg mellan kyrkorum och läktarunderbyggnad på grund av stenar i grunden och golvbräder som sträcker sig fram till vapenhuset och annars skulle ha fått sågas av (sid. 8). Dörren i vapenhusets plan 2 flyttades 40 cm i stället för 30 cm åt söder enligt ritning för att apparatrummet skulle inrymmas.

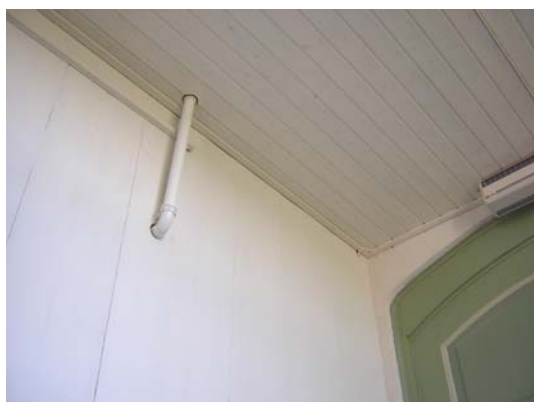
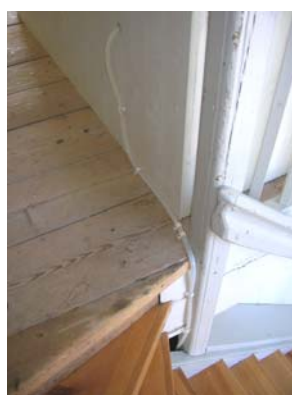
Avloppsröret för golvsifonen i apparatrummet gick ner, cirka en meter synligt, i underliggande vapenhus i förråd vid norra väggen (golvsifonens funktion är att avleda eventuella översvämningar). Röret är inmålat i väggens kulör.

Det var ej möjligt att följa planen med rör i bjälklaget, eftersom teknisk konsult avrått, då ingrepp i en fyrskäring i bjälklaget kunde äventyra hållfastheten.

En slang på 16 mm diameter leddes nerifrån förrådet i vapenhuset längs trappans insida och vidare till övervåningens apparatrum (ovan t h).

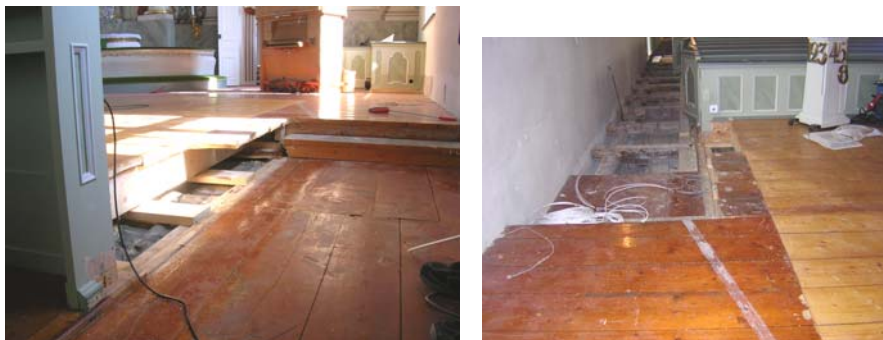
Framme vid koret inrättades ett podium mot södra väggen för kören på 1990- talet (höjning av korgolvet och golvet i sakristian gjordes 1945). När man efter tillstånd demonterade podiet fattades cirka 2 – 3 kvm golvbräder. Man har nu satt igen hålet med återanvända plank av fura i fallande bredder, likt befintligt korgolv. Skarvarna har gjorts i befintlig skarv. Det bruna partiet efter gammal alkydlack under podiet har slipats och behandlats likt övrigt korgolv. Den lägre, ursprungliga golvdelen fick sitta kvar under golvet.

2005 06 17. Podiet är demonterat. Foto mot koret/öster, väster (t h).

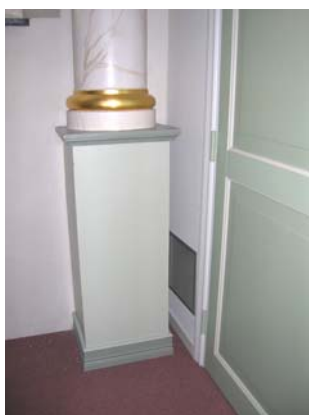
Problem uppstod vid rör genomföringen i väggen mellan läktarunderbyggnad och kyrkorummet. Väggen mellan dessa rum är ett senare tillskott. Enligt planerna skulle rören gå under golv in i kyrkorummet. Eftersom relationsritningar saknas och stengrunden troligen var heltäckande även där (de mittersta kolonnerna som bär läktaren har stengrund), ville man dra rören genom en ventil och vidare in genom fundamentet till pelaren intill väggen i kyrkorummet. Annars skulle man få lov att såga upp golvet för att se efter. Därför valdes alternativet med rördragning genom den senare byggda väggen och in i pelarens bas som står alldeles intill väggen i kyrkorummet. Rördragningen går diskret närmast väggen och syns bara några centimeter på baksidan av pelaren. Därefter går de under golv, där grunden tillåter.

Ventil bakom pelaren i vägg mot "lillkyrkan" där rör har installerats. 2005 05 26.
