# ÖVERLÄNNÄS KYRKA, ÖVERLÄNNÄS SOCKEN, SOLLEFTEÅ KOMMUN

## RESTAURERING AV ÖSTRA FASADEN

Överlännäs kyrka, Överlännäs socken, Sollefteå kommun. Dnr. 2007 / 36.

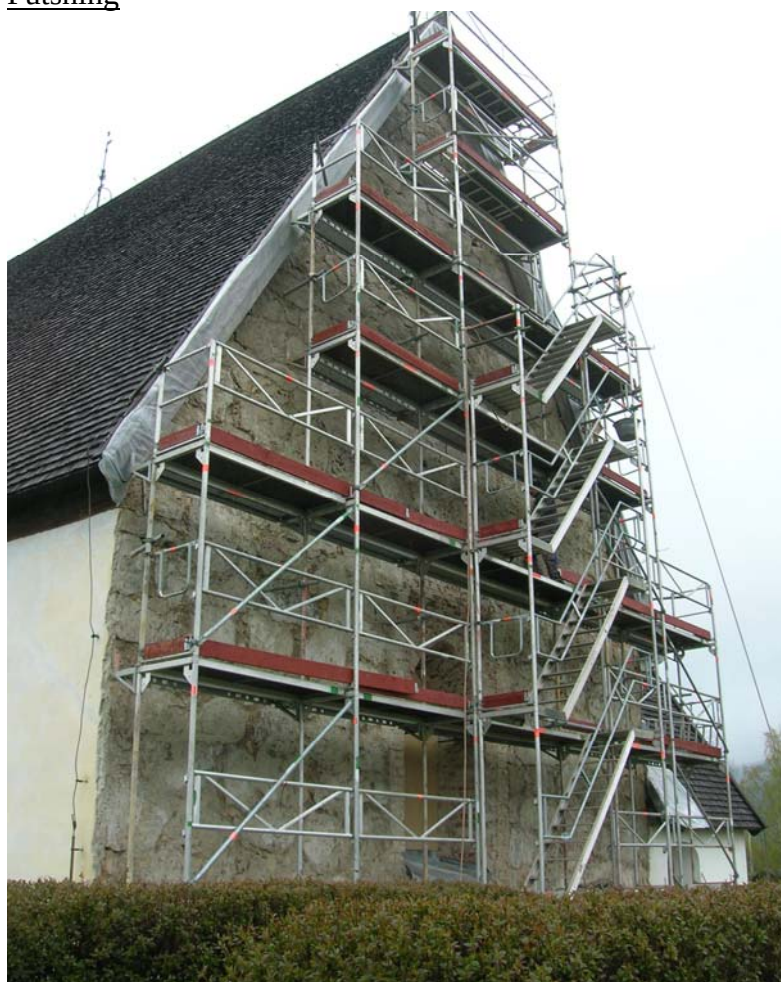
20070515. Rengjord fasad, grundning med spruta påbörjas.

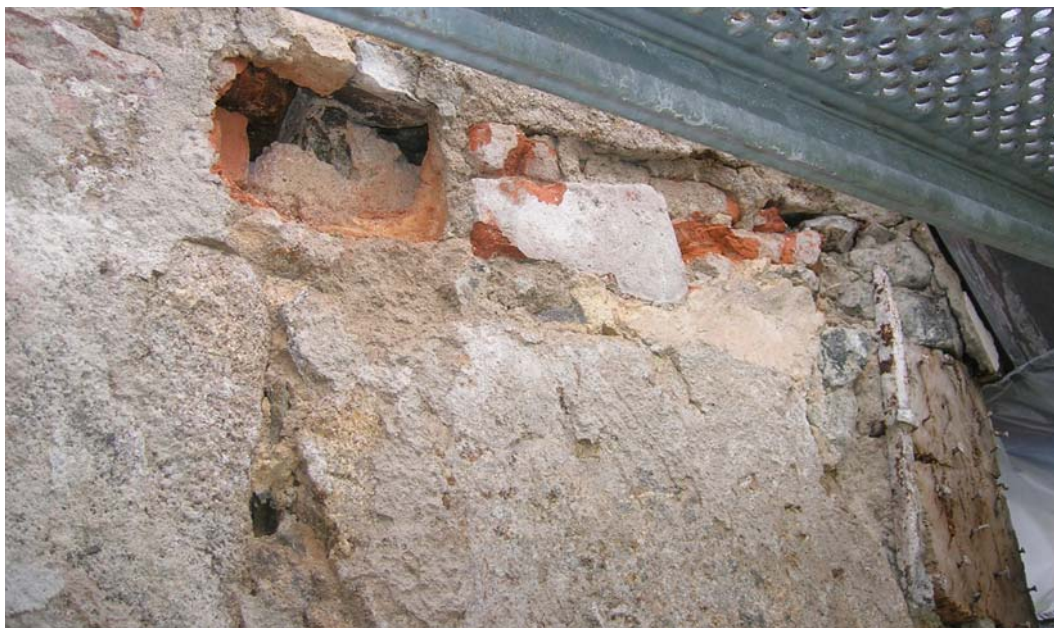
20070515. Rengjort murverk före grundning. Skador i murverket sätts igen med tegel.

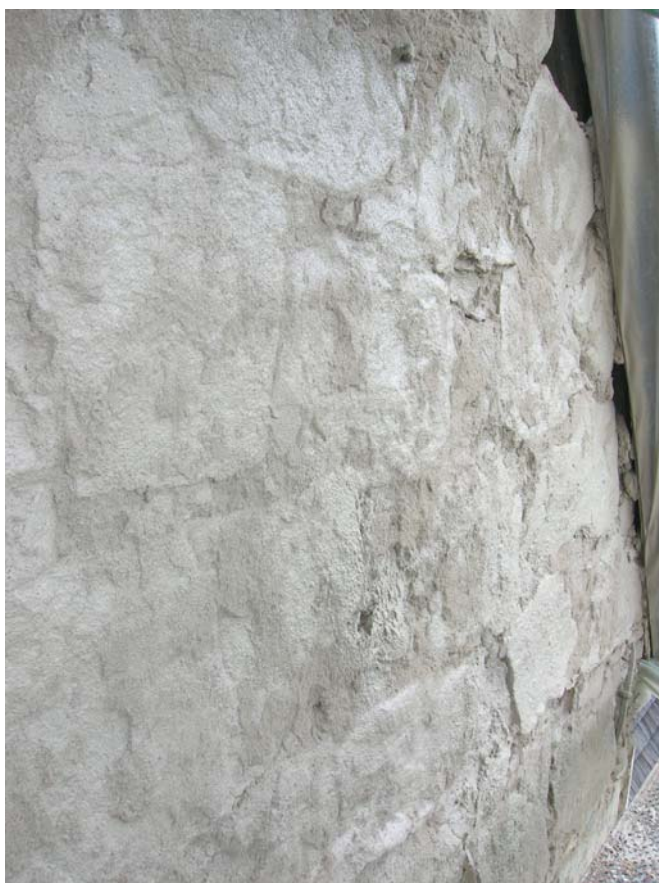
20070515. Grundad fasadyta intill norra takfallet.

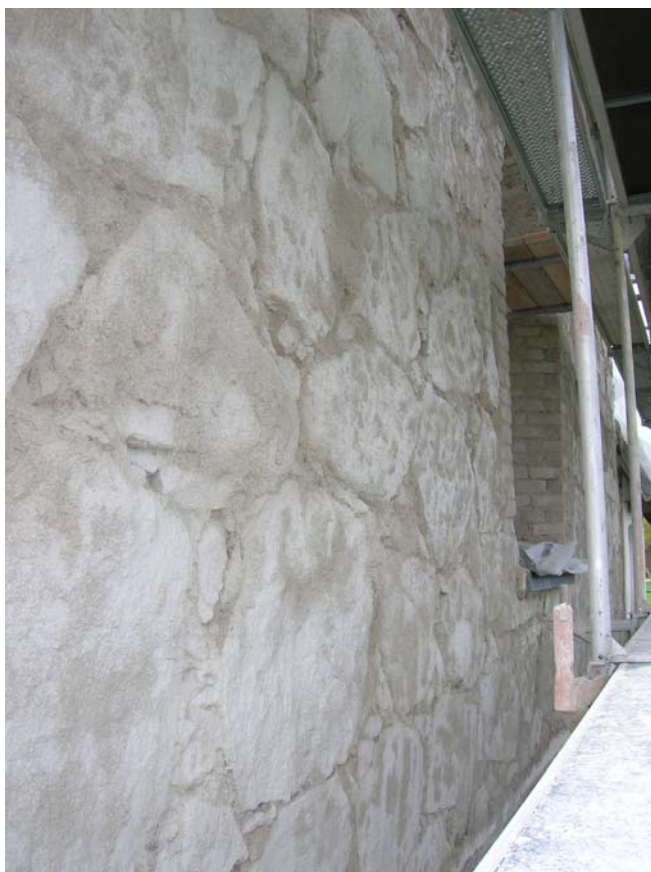
20070521. Grundad fasadyta som stått 4 dagar och börjat vitna nertill på östra fasaden.

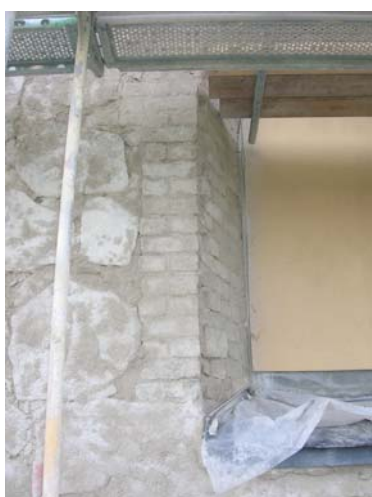
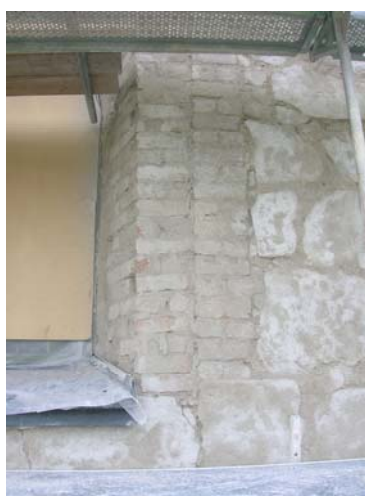
20070521. Grundad fasadyta som stått 4 dagar kring fönster, på östra fasaden.

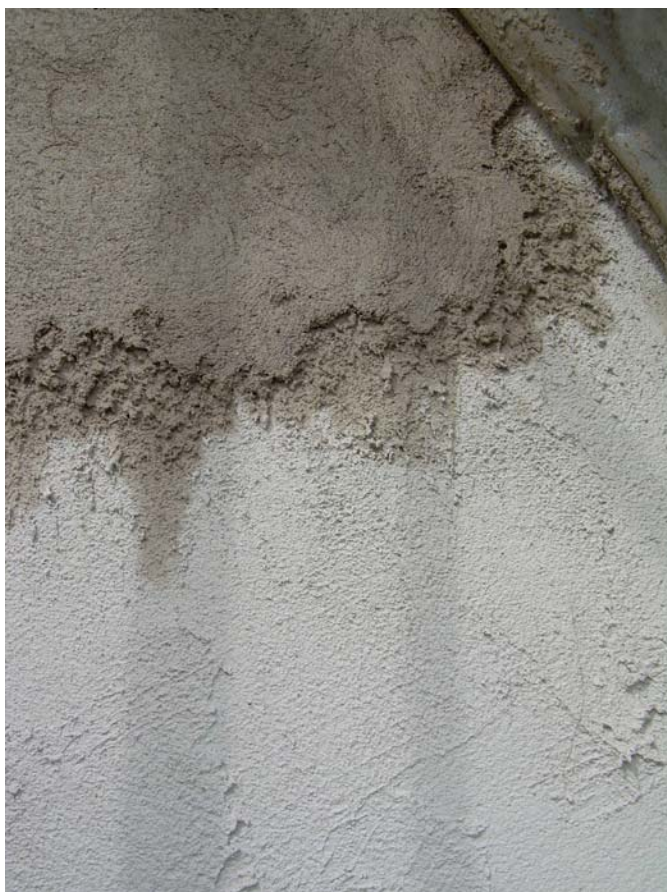
20070531. Yttersta skiktet av stockningen (överst).

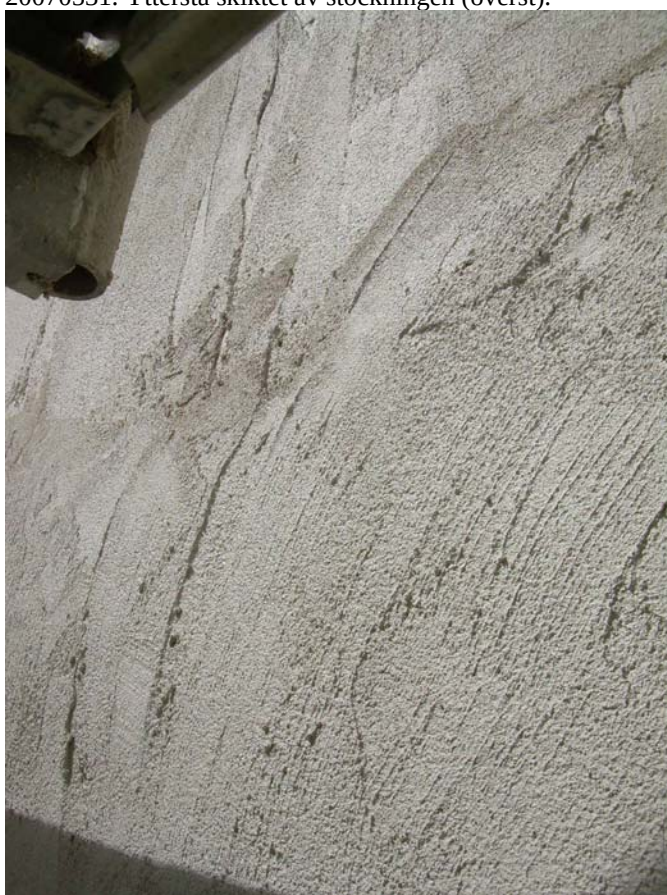
20070531. Yttersta skiktet av stockningen.

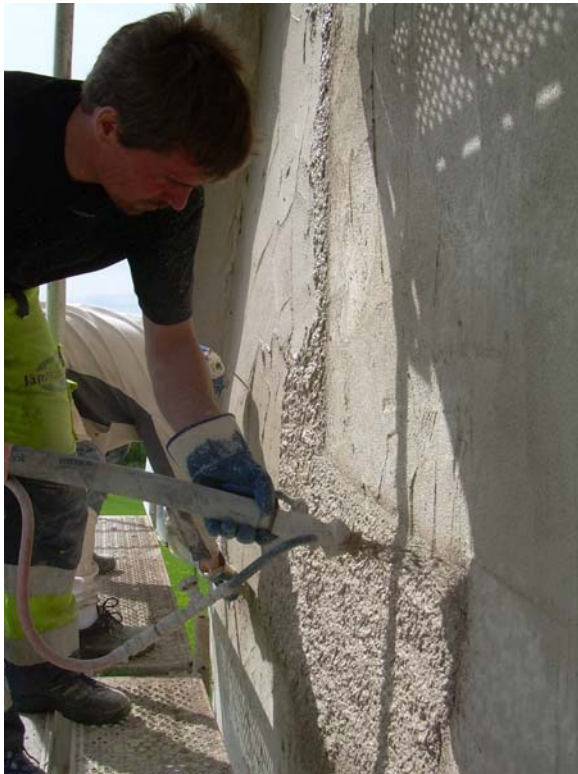
20070531. Ytputsen sprutas på och jämnas efter med rivbräda.

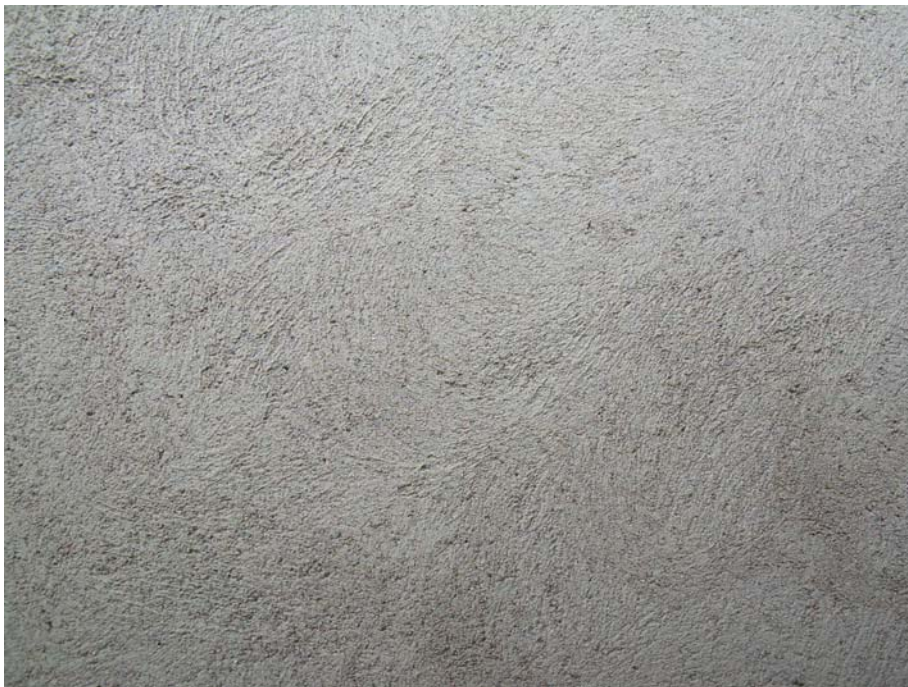
20070531. Färdig ytputsad yta under gavelröstet.

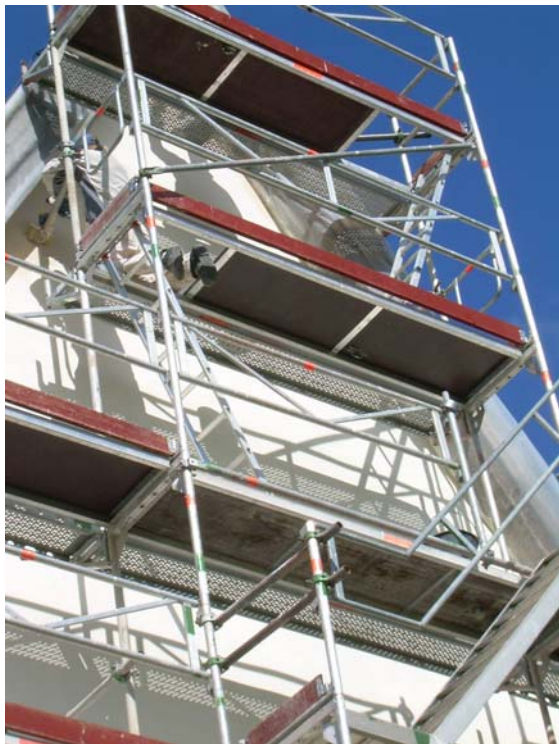
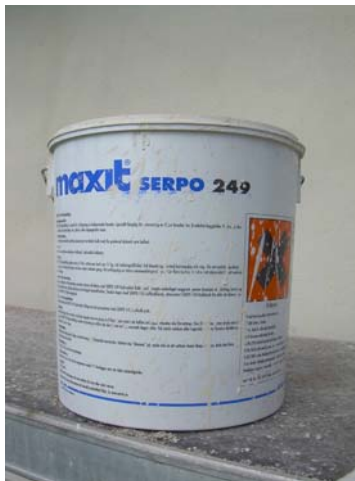
2007 06 12. Andra avfärgningen påbörjas uppe i gavelspetsen.

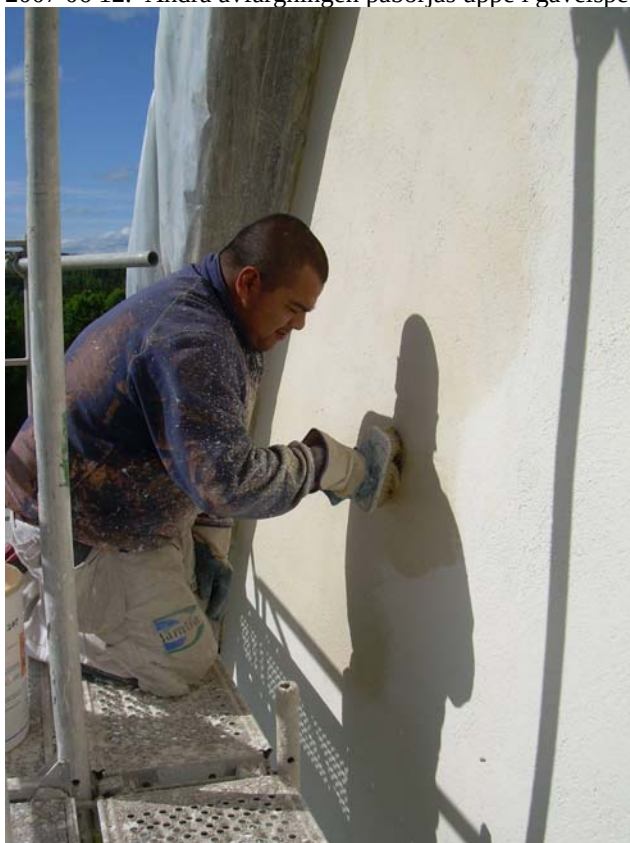
2007 06 12. Andra färgskiktet påbörjas (gavelröstets södra sida).

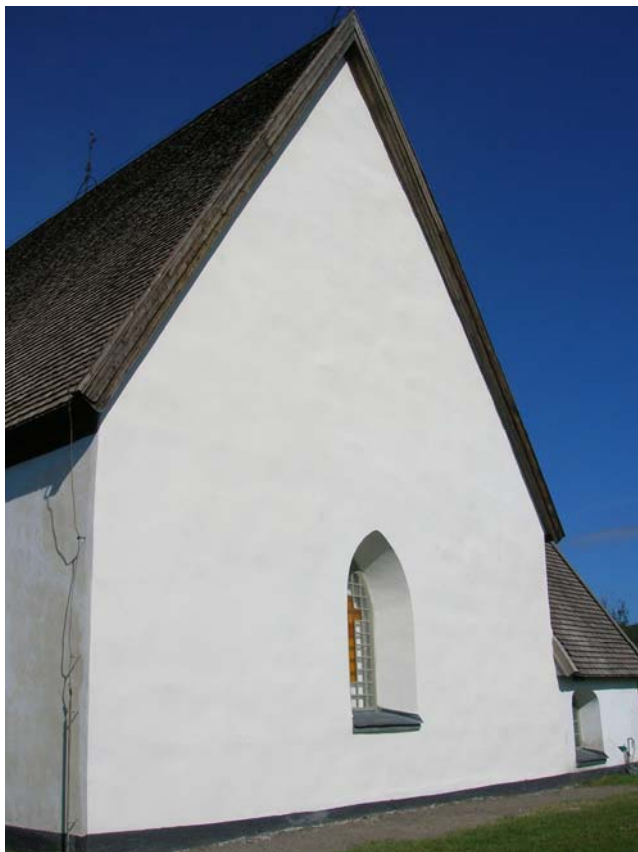
2007 07 03. Östra gavelfasaden några dagar efter avfärgning.

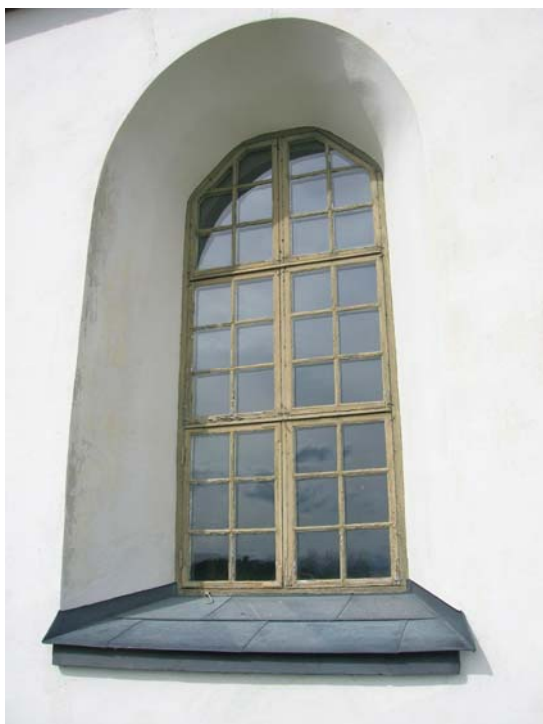
2007-05-21. Fönster S fasaden före ommålning.

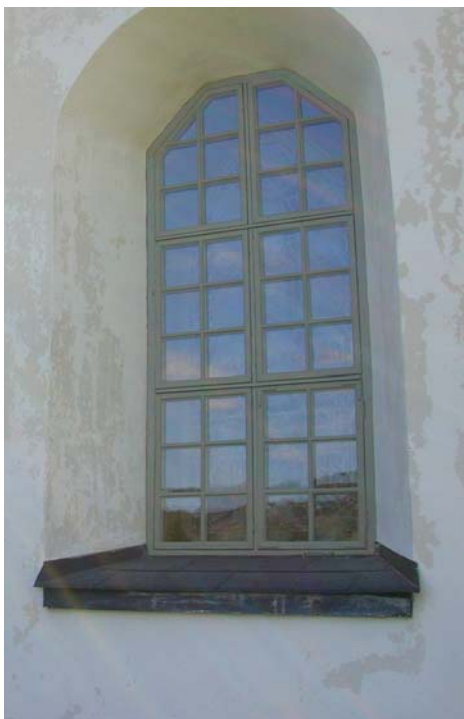
2007-07-03. Fönster N fasaden efter ommålning.

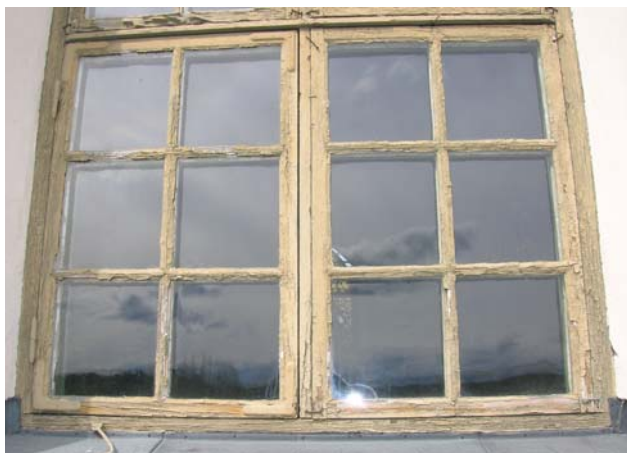
2007-05-21. Fönster S fasaden före ommålning.

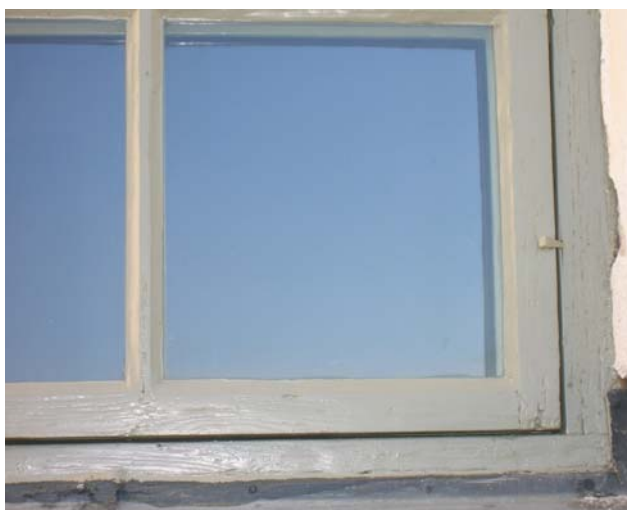
2007-07-03. Fönster S fasaden efter ommålning.

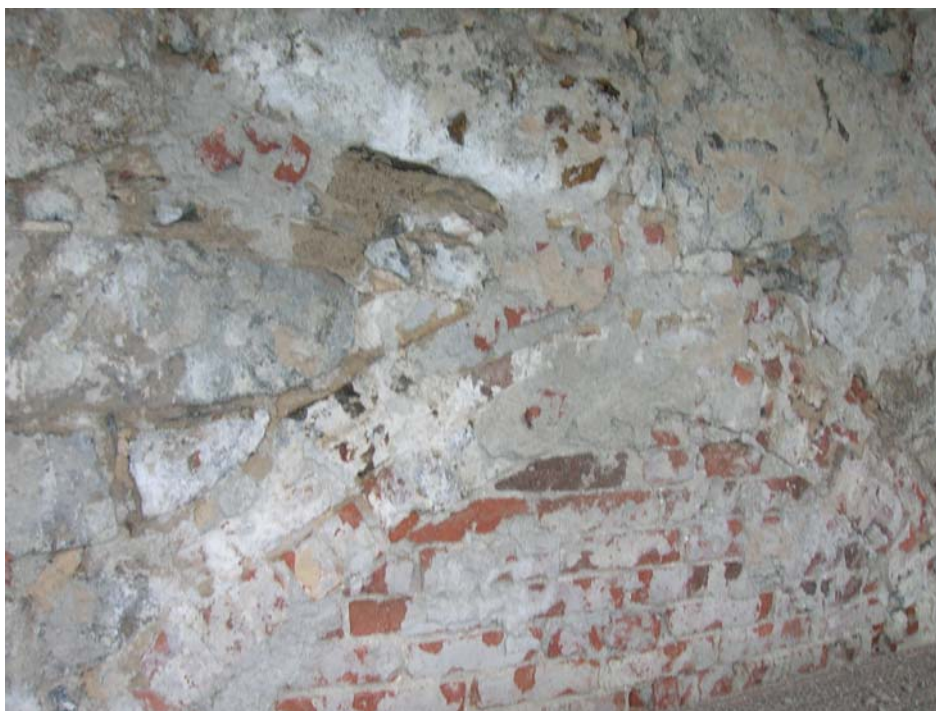
Ovanför spetsbågefönstret syns när muren är frilagd ett fält med stortegel som uppåt avslutas i en rundbågig form, ev. en igensatt fönsteröppning (kyrkans östra mur är troligen intakt, blev ej utvidgad under 1700- talet). Teglet är i varierande storlek (ca 300 x 80 x 140 mm) och olika bränning och sitter ej i förband med den murade bågen. Under sent 1800- tal vet man att altarpopsatsen omfattade ett stort korfönster (se Historik). Senare, vid restaureringen 1915-17, insattes glASFönstret, som fortfarande sitter kvar. Det är möjligt att fönsteröppningen igensattes för att den var alltför stor för glasmålningen från 1915 (i

20070515. Bågformens övre del (ovanför nuvarande spetsbågefönster).

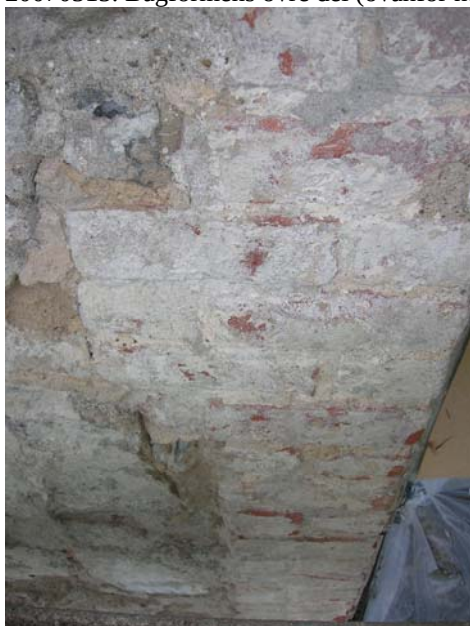
20070515. Fönsteröppningens södra del frilagd.

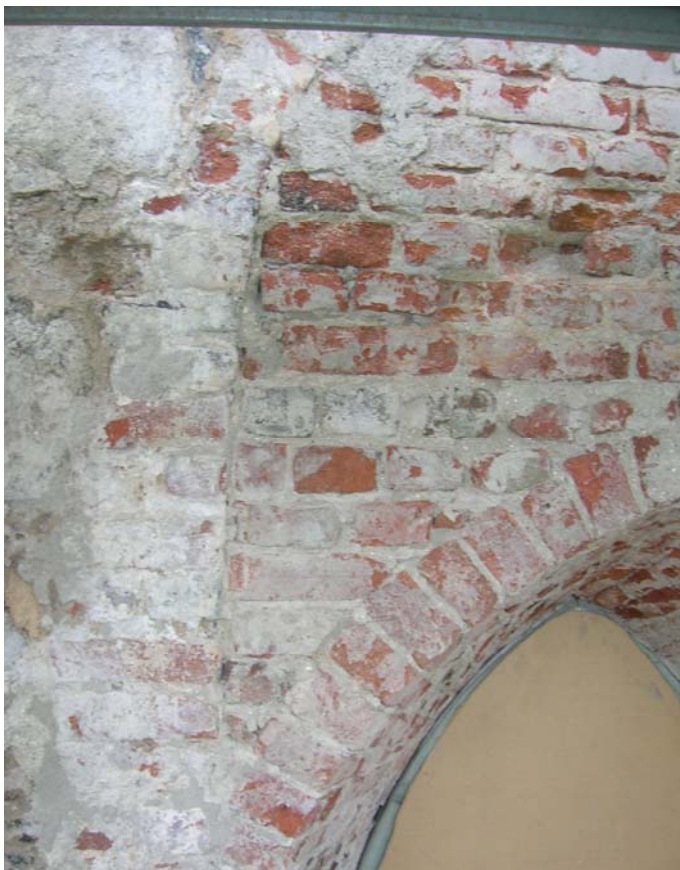
20070515. Rundbågen är ej i förband med murad yta innanför rundbågen och når ca 1,5 m ovanför spetsbågen.

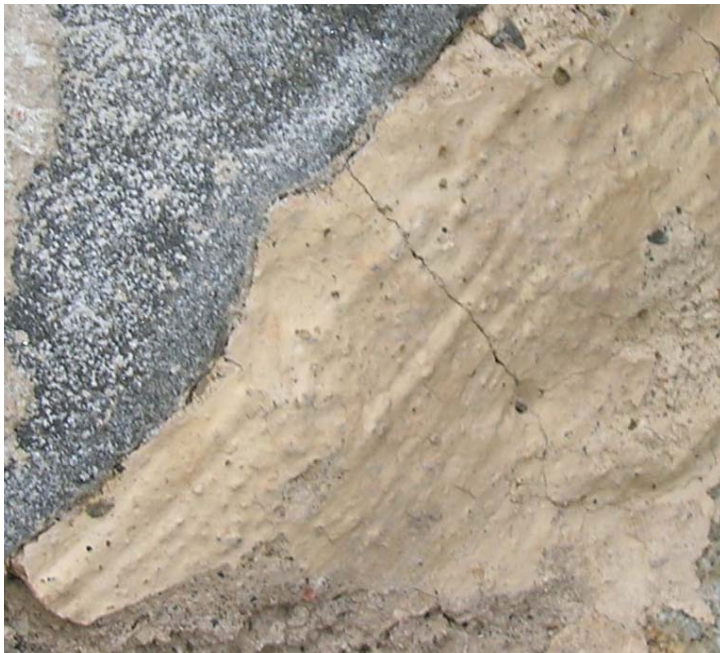
Vidare finns en rest av äldre kalkputs och kalkfärg i NO gaveln nära norra takfallet. Ytan uppvisar spår efter murarkvast och kalkfärg i en ljusgul kulör.

Äldre putsrest med kalkfärg och märken efter murarkvast i NO hörnet.

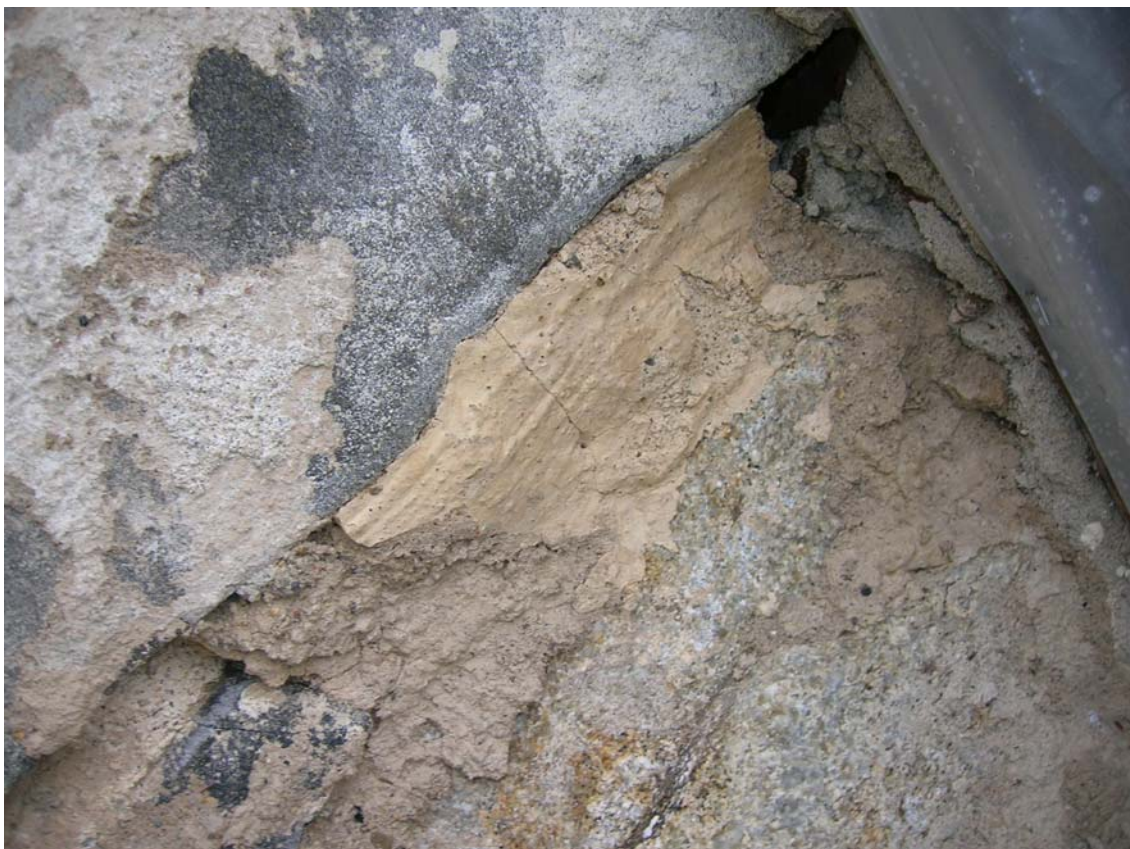
Äldre putsrest vid norra takfallet nära NO hörnet mot sakristian.

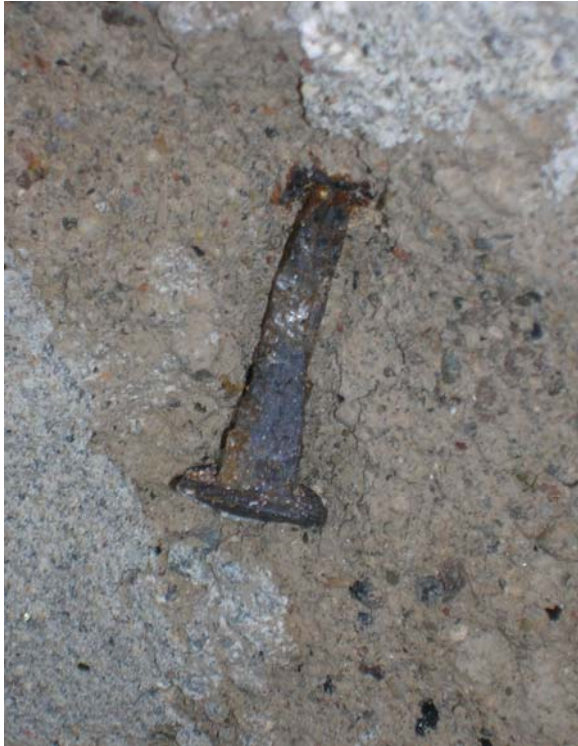
I östra muren finns även ett flertal handsmidd spik sitter i muren troligen för att bruket ska få bättre fäste. I samband med restaureringen 1986-87 togs dendrokronologiska prover på rester av bomlag i västra gavelmuren samt på kraftiga inmurade bjälkar uppe i gavelröset (T. Puktörne: Slutrapport ang. restaurering av Överlännäs kyrka, 870630, Läns museets arkiv 234-1983).

Ett flertal handsmidd spik troligen som som fäste för bruket.

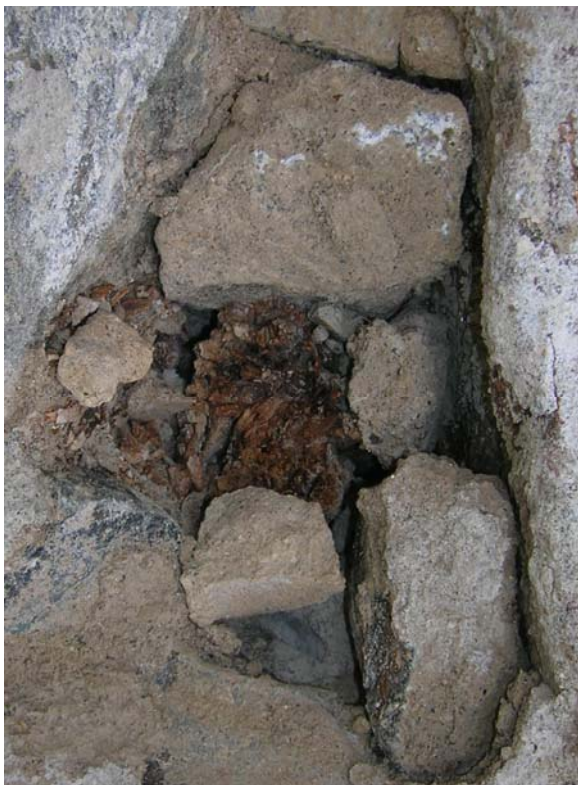
Ände av rötskadad träbjälke, ev. rest efter bomlag i murverket (se skissbilaga).

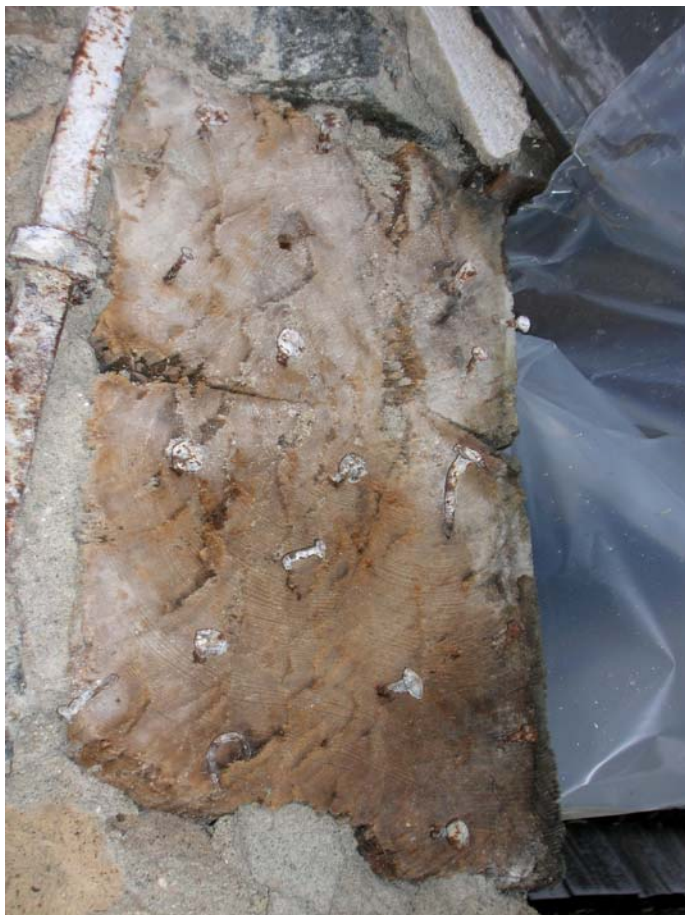
Änden på tätvuxen bjälke längs norra takfoten i NO hörnet av långhuset.
