RESTAURERING AV STIGPORT, GIDEÅ KYRKA

GIDEÅ SOCKEN, ÖRNSKÖLDSDVIKS KOMMUN

Länsmuseet Västernorrland
Kulturmiljöavdelningens rapport nr 2006:11
Bodil Mascher

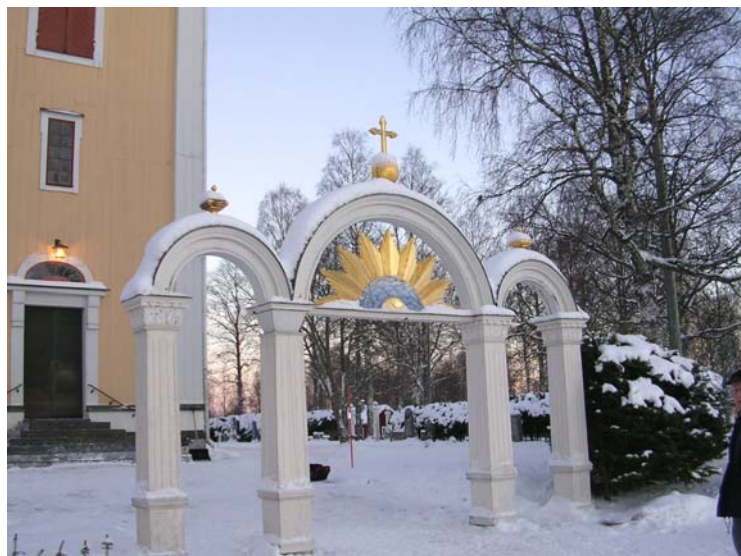
Kolonnernas panelklädda stommar utgörs av betong upp till kapitälerna. Bristfällig plåtavtäckning har fått vatten att läcka in och orsaka skador på rundbågarnas anfang och kolonnernas kapitäl. Särskilt kapitälerna i norr är utsatta och där finns träd omkring som skräpar ner avtäckningen. Det finns även skador på kapitälens bas, främst mot söder.

Stigporten före restaurering 04-12-01. Foto mot öster.

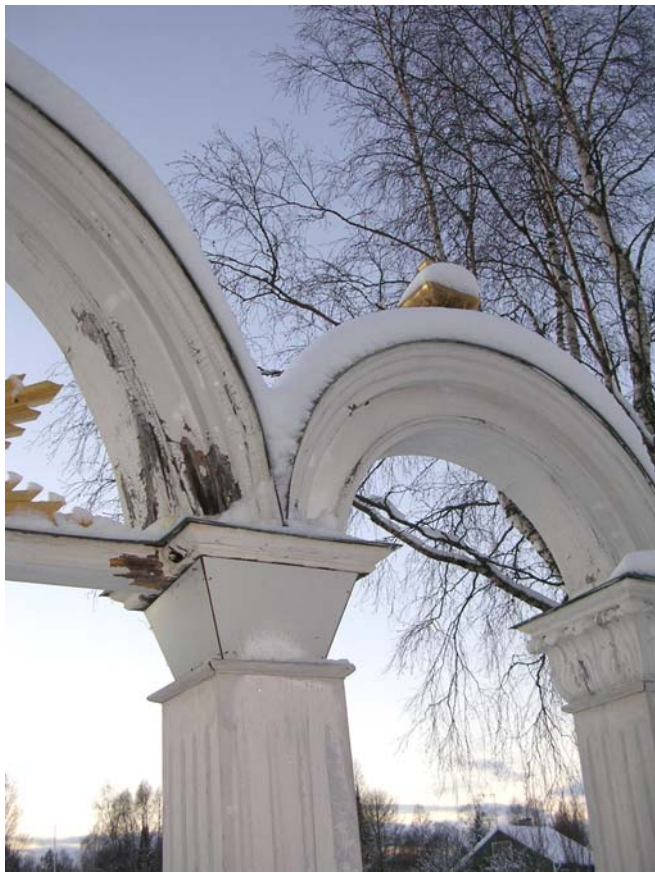
Kapitälen mot norr 04-12-01.

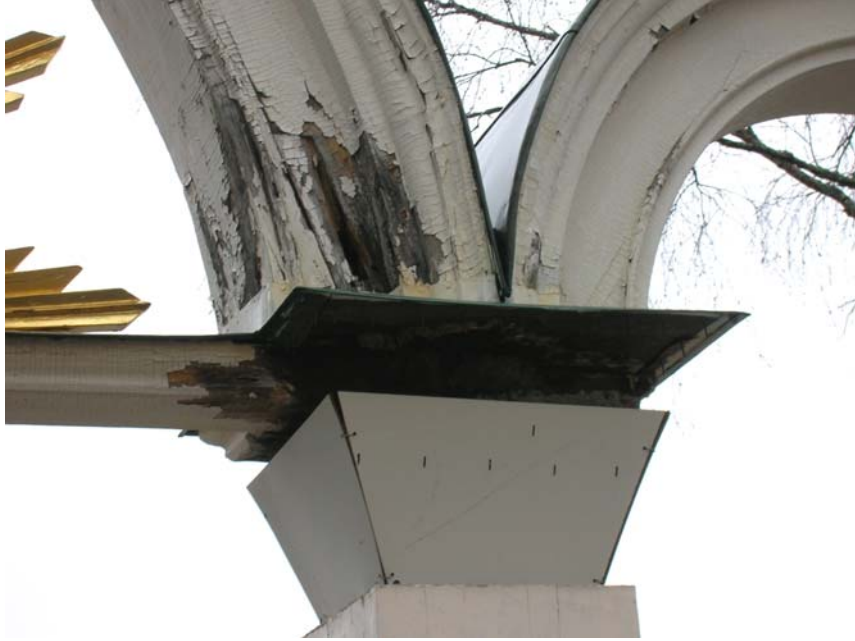
Norra bågarna före reparation 2005 05 03. Foto mot väster (atrapp för kapitäl under rekonstruktion).

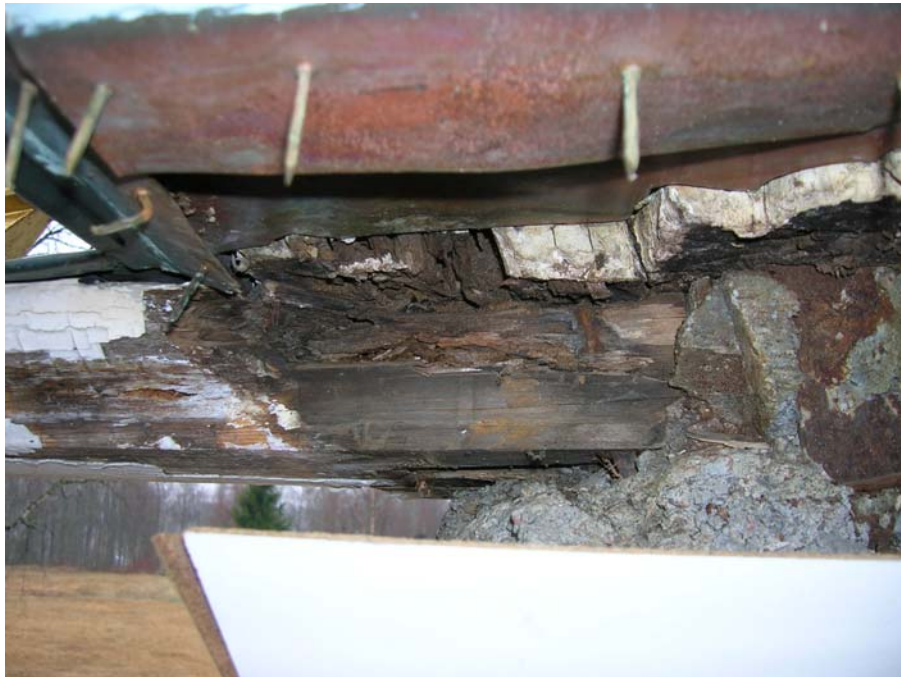
Rötskadad ände av överliggaren fäst vid utbytt kapitäl. 2005 05 03.

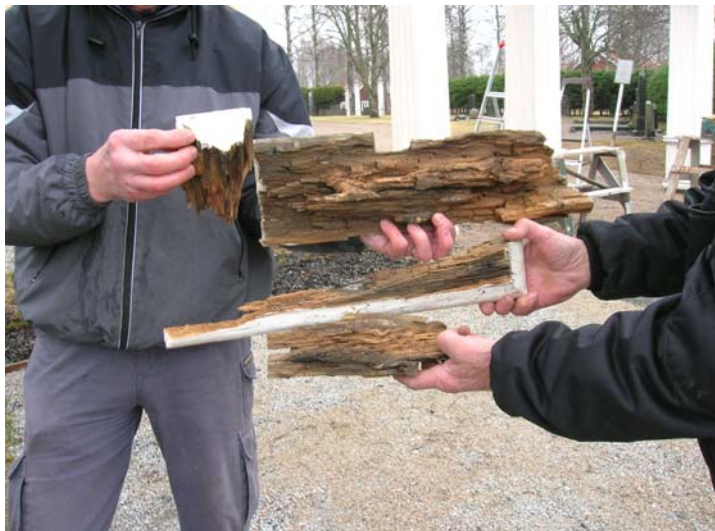
Rötskadat trä i norra bågen. 2005 05 03.

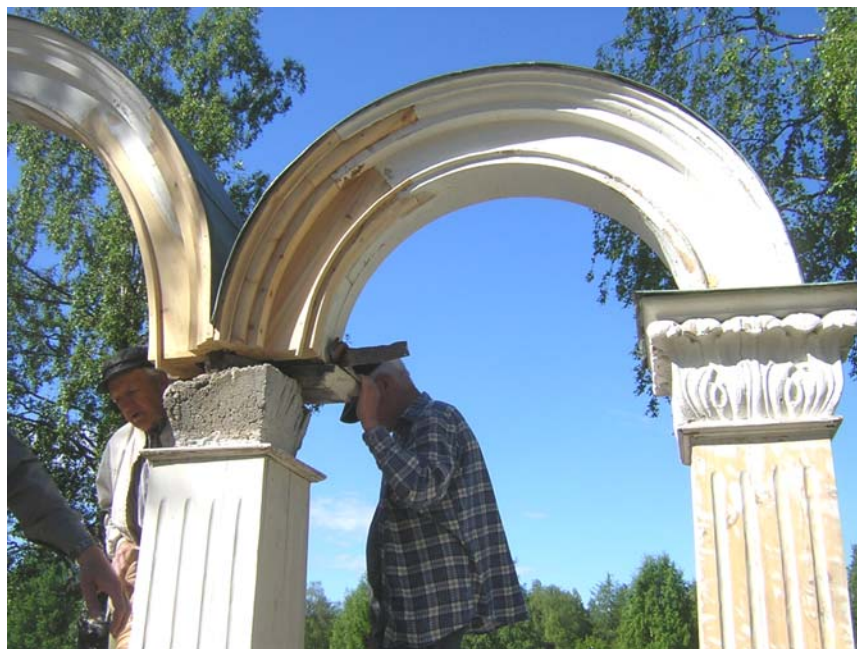
Enligt arbetsbeskrivning har man bytt ut cirka en meter rötskadat trä i centrala bågen (tv), vilket var mer än beräknat. Det fanns djupa rötskador nertill på den norra båganfanget som går in i det nytillverkade kapitälet. Allt nytt virke är kärnfura som torkat sedan 2003. Rötskadad överliggare över stigportens entré, som går in vid kapitälet har renskurits och man har fällt in friskt kärnvirke i samma dimensioner som originaldelarna. Utanför arbetsbeskrivning tvingades man även renskära och byta ut rötskadat trä i norra bågen (ovan). Änden av bågen var tidigare intappad med smitt järn som var ingjutet i kapitälets stomme av betong.

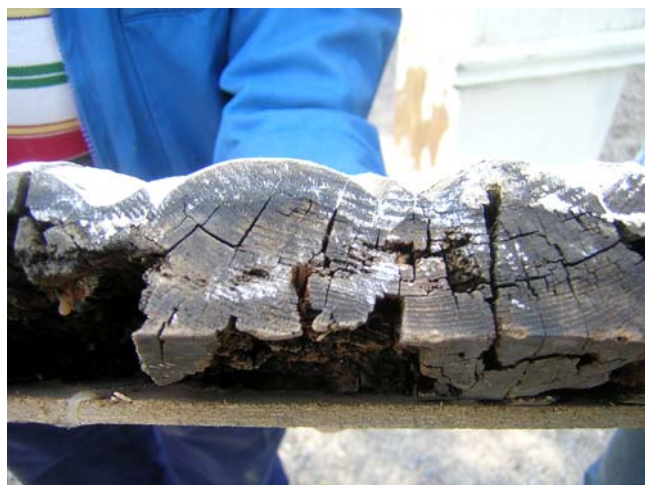
Fotot nederst på sid. 14 visar en originaldel av en rötskadad båge. Smeden slog förr ihop spikhuvudet (ovan) så att det blev smalt (i stället för dyckert) om spiken skulle användas i arbeten, där den inte fick synas. Man ser även skårer i de böjda delar av stigporten på stora bilden. Detta gjordes för att en list inte skulle spricka om den skulle användas i en båge.

Del av ursprungligt kapital ihopsatt av stora trästycken.
