# GRUNDSUNDA KYRKA, GRUNDSUNDA SOCKEN, ÖRNSKÖLDSVIKS KOMMUN

FÖRÄNDRING AV KOR, INBYGGNAD AV RWC, BYTE AV  
VÄRMESYSTEM

Länsmuseet Västernorrland  
Kulturmiljöavdelningens rapport nr 2007:6  
Bodil Mascher

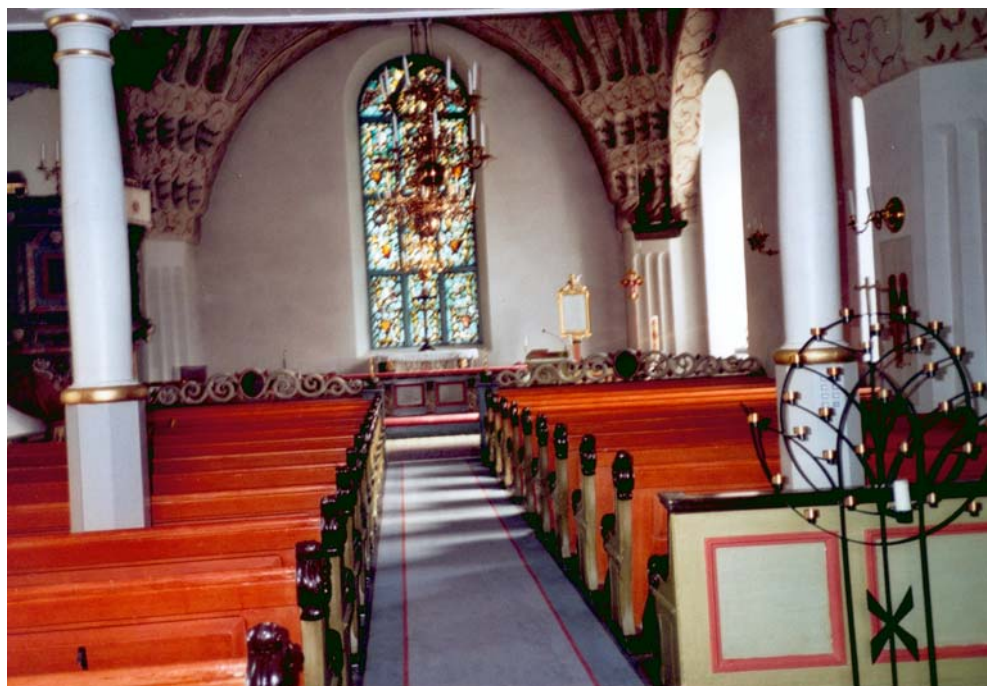
Koret före ombyggnaden. Foto: Hjärdís Ek.

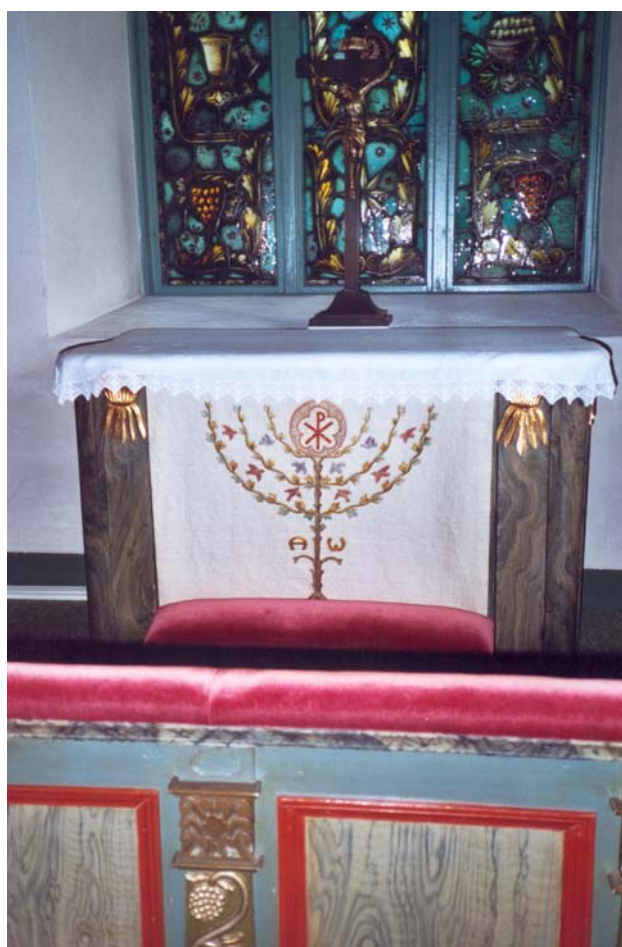
Altarbord och altarring före ombyggnad. Foto: Hjärdís Ek.

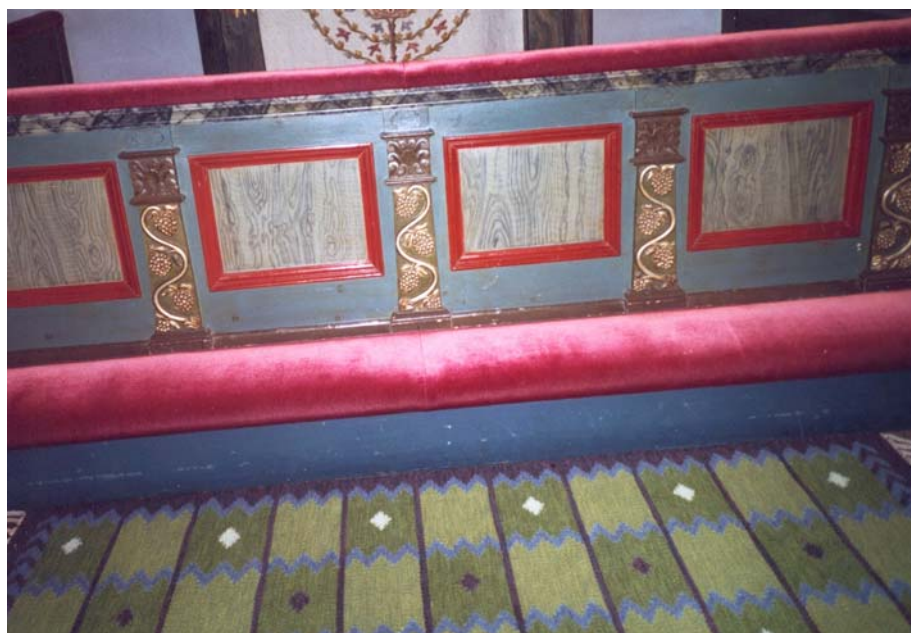
Altarringens före ombyggnad. Foto: Hjärdis Ek.

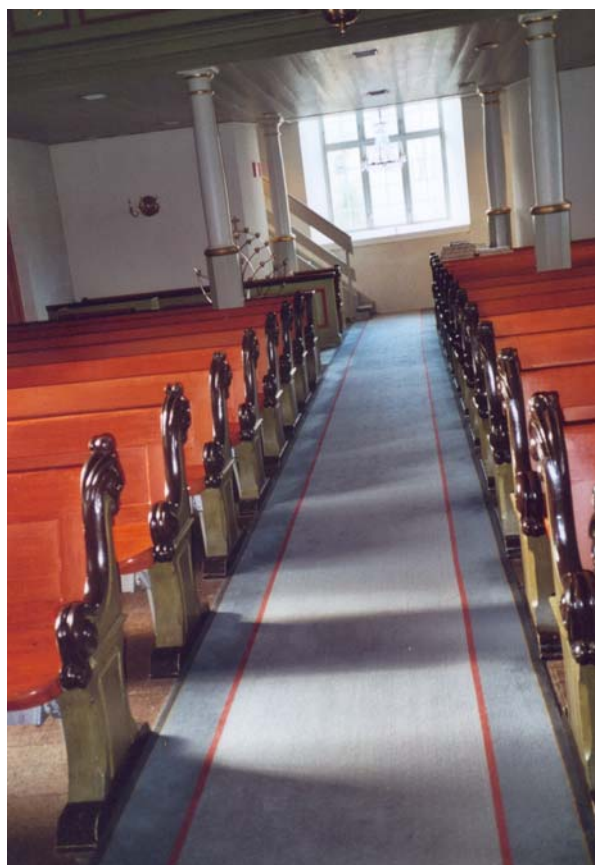
Kyrkorummets västra del före installation av rvc. Foto: Hjärdis Ek.

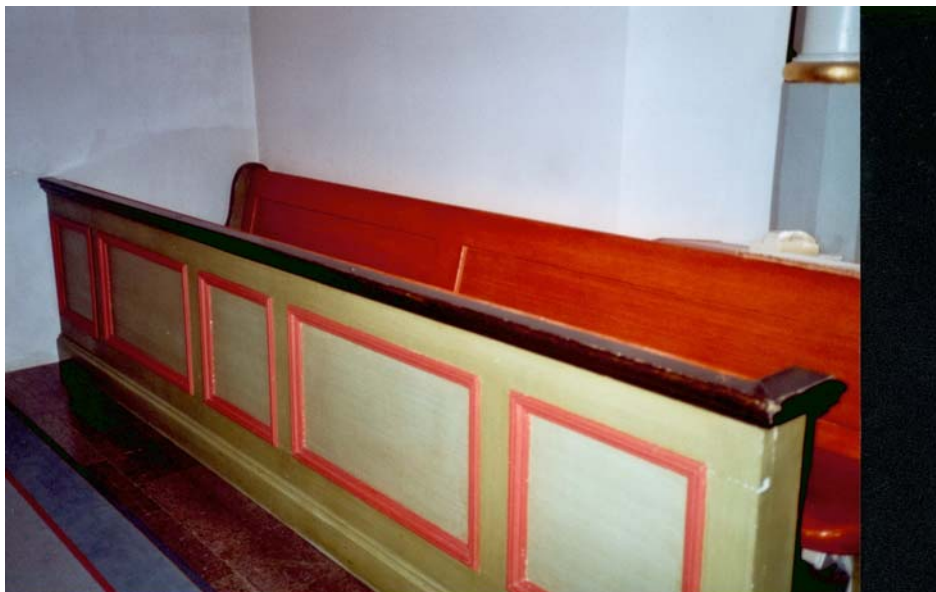
Detalj: södra bänken längst bak före installation av rwc. Foto: Hjördis Ek.

Den befintliga entrén till kyrkorummet har bibehållits. Rwc har byggts in under orgelläktaren på södra sidan när man kommer in genom entrén från vapenhuset till långhuset. Långhusets västra del har påverkats såtillvida, att en sekundär vägg och bakersta bänkraden på södra sidan har demonterats och ersatts av den nya väggen till nytt rwc. En motsvarande lättvägg som den som nu har rivits finns kvar på norra sidan.

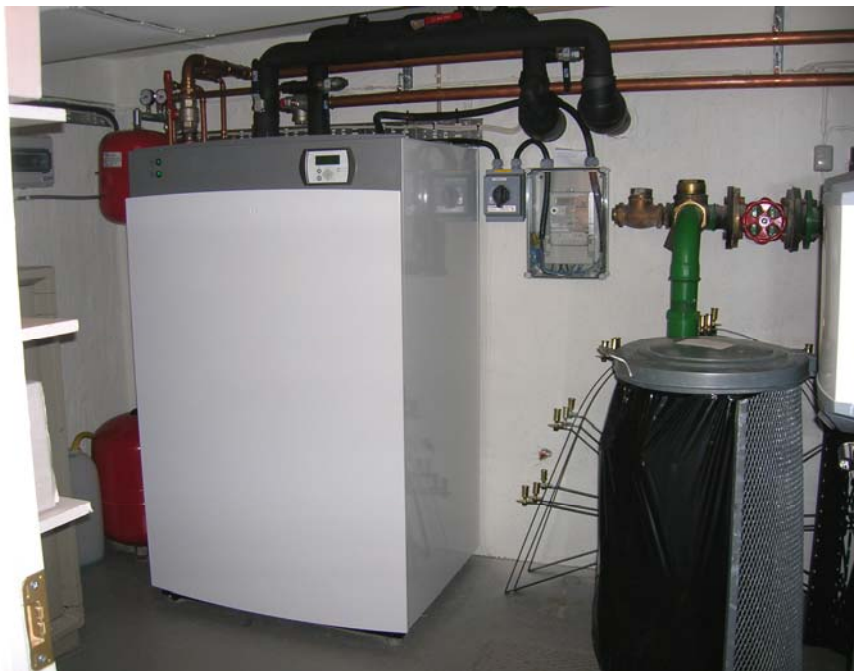
**Värmepumpen i pannrummet.**

Från ytjordvärmeanläggningen i närliggande åkermark leds rören under marknivå vidare längs kyrkogårdens gångar och under marknivå genom pannrummets sekundära betonggrundmur på baksidan under sakristian, där värmepumpen har installerats. I pannrum/förråd leds värmen till de fem vattenburna fläkt radiatorer i källaren, som har ersatt el-radiatorerna.

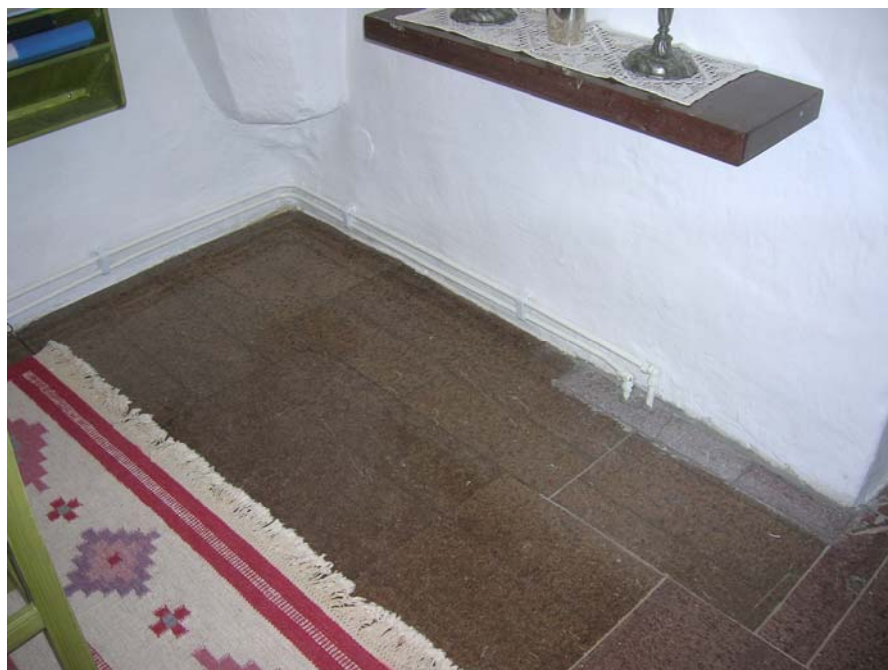
**Rören går nerifrån pannrummet upp till sakristian.**

Från pannrummet går rören upp till sakristian där golvplattorna från 1970- talet demonterades under arbetet. Rören för vattenburen värme har således dragits under golvnivå fram till koret. Plattorna var fulla av betong och kunde enligt uppgift ej återanvändas, utan man har ersatt dem med överblivna plattor från stenläggningen på 1970- talet. Man ser en viss färgavvikelse, vilket beror på att gropigheter i de nya plattorna inte är utfyllda med polish så som de gamla är (foton ovan och nedan är tagna efter byggprojektets slut).

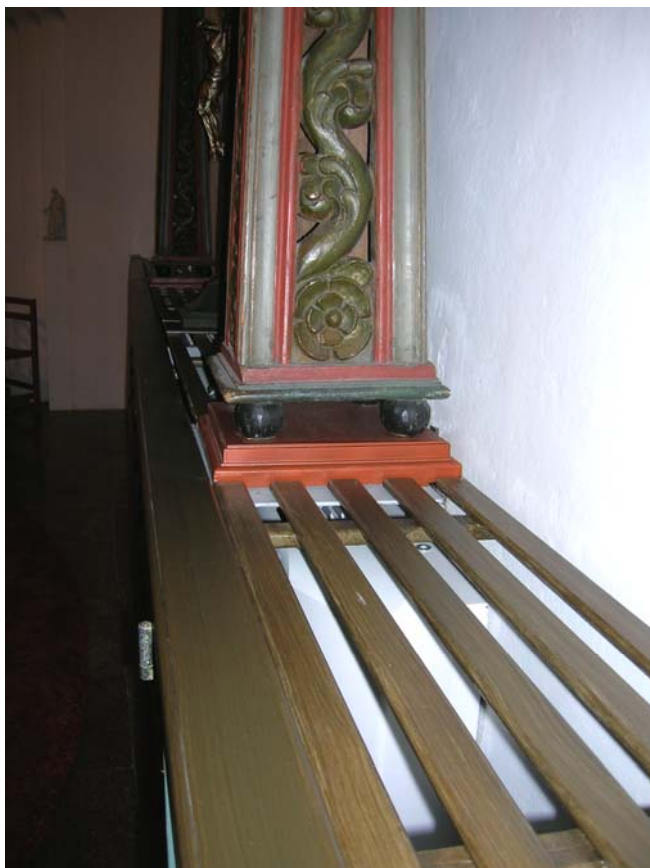
**Altarringen har byggts om till en "halvbröstning" framför fläktradiatorerna utmed korväggen.**

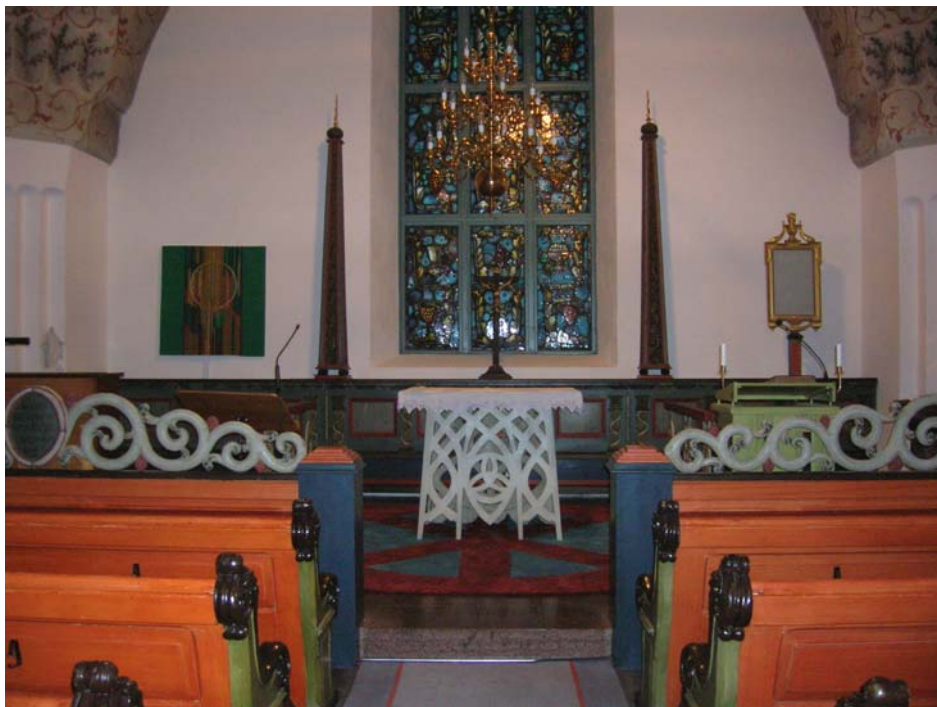
Nyttillverkat altarbord och knäfall, ombyggd altarring vid korväggen samt pyramider.

Ett altare har nytillverkats med två knäfall på vardera sida. Det nya altaret och två knäfall har skurits i trä och vitlaserats. Mönstret har hämtats från altarfönstrets glasmålning och kyrkans innertak. En ellipsformad tuftad matta med kristogram från Kasthall har lagts på korgolvet, som har belagts med sten helt och hållet. Tidigare låg betong på en del av koret. Det har nytillverkats 2 knäfall i stället för 5 enligt programmet.

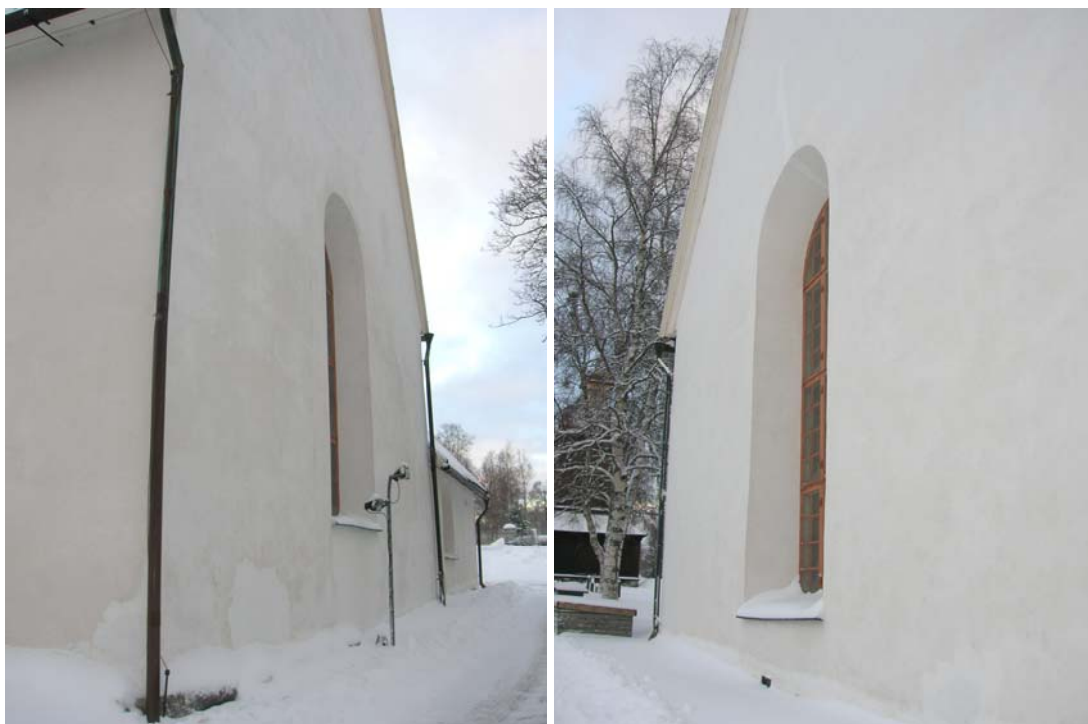
Församlingen själv har utfört underhållsarbeten utanför entreprenaden. Taket på kyrkan och klockstapeln har under sommaren omtjärats med äkta trätjära. Vissa rötskadade spån är bytta. Putslagningar har utförts på fasader (särskilt spricklagningar ovanför fönstren mot norr, söder och öster). Vissa putsarbeten har misslyckats. Finputsen släpper fläckvis och ska göras om.

Underhållsarbeten utanför entreprenaden: Spricklagningar gjorda på V gavelfasad resp. Ö fasaden t h.

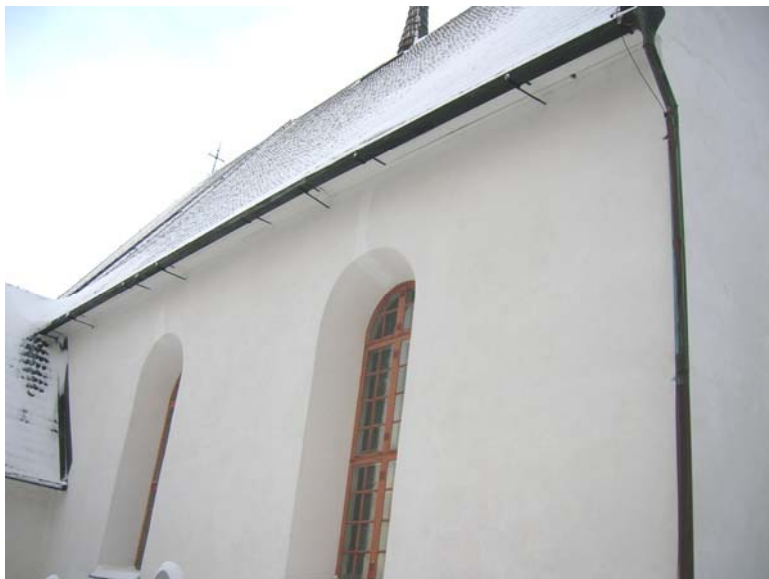
Spricklagningar ovanför fönstren på norra fasaden.
