# RESTAURERING AV TORNTAK

NÄTRA KYRKA, NÄTRA SOCKEN,  
ÖRNSKÖLDSVIKS KOMMUN

Länsmuseet Västernorrland  
Kulturmiljöavdelningens rapport nr 2005:24  
Bodil Mascher

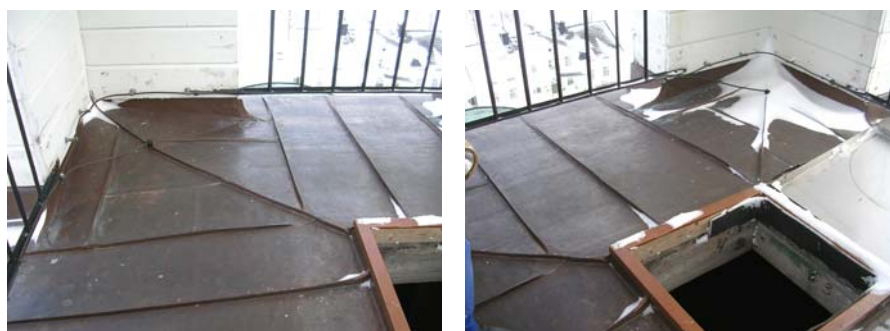
SV hörnet. Lanterninens mellantak, efter byte till kopparplåt. NV hörnet.

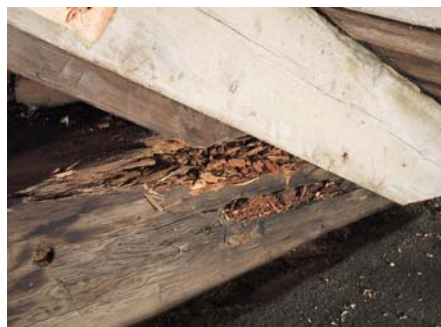
Rötskadad hanspets före reparation.

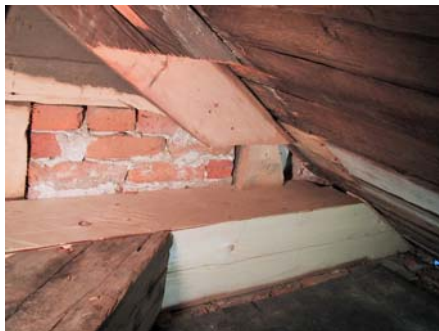
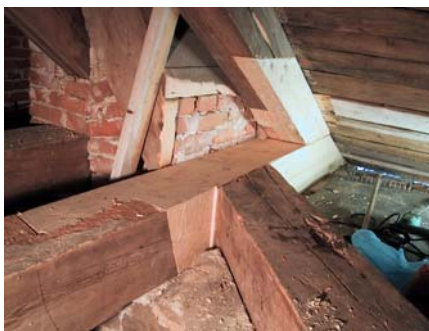
2004 01 07. Rötskadat virke i hanbjälke och sträva iblandas. Sydöstra hörnet.

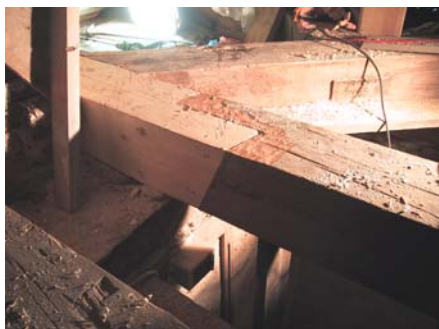
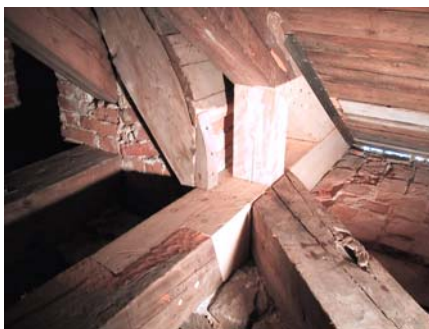
2004 01 07. Inbladat virke, sydöstra hörnet.

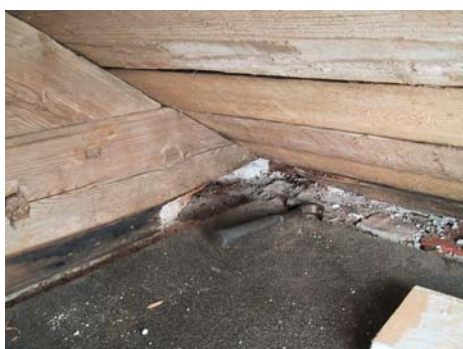
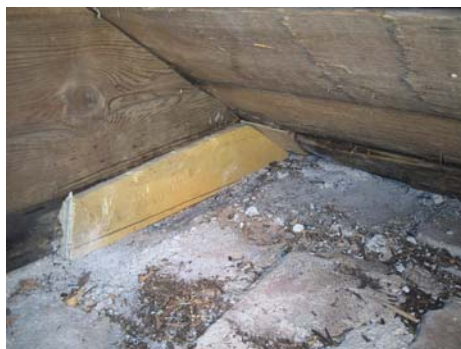
2004 10 19. I nordvästra hörnet byttes en liten del av hanspetsen.  
Fotot till vänster (ovan) visar före utbyte av virke med rötskadat trä nederst.  
Fotot till höger efter iskarvning av friskt trä.

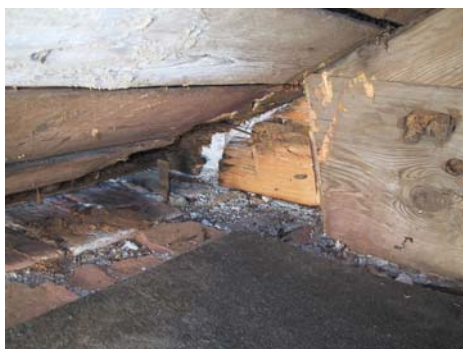
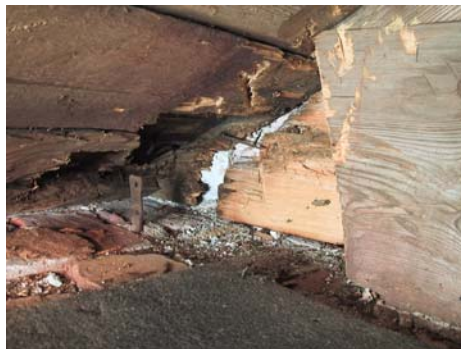
2004 10 19. I sydvästra hörnet (vänster sida klockan) byttes cirka 1,5 meter rote och cirka 3 decimeter av hanspetsen på den liggande bjälken. Rötskadad del är borttagen. Frisk virkesdel (kil) iskarvades efter fotograferingen.
