HELGUMS KYRKA, HELGUMS SOCKEN, SOLLEFTEÅ KOMMUN

KONVERTERING AV VÄRMESYSTEM

Länsmuseet Västernorrland
Kulturmiljöavdelningens rapport nr 2007:13
Bodil Mascher

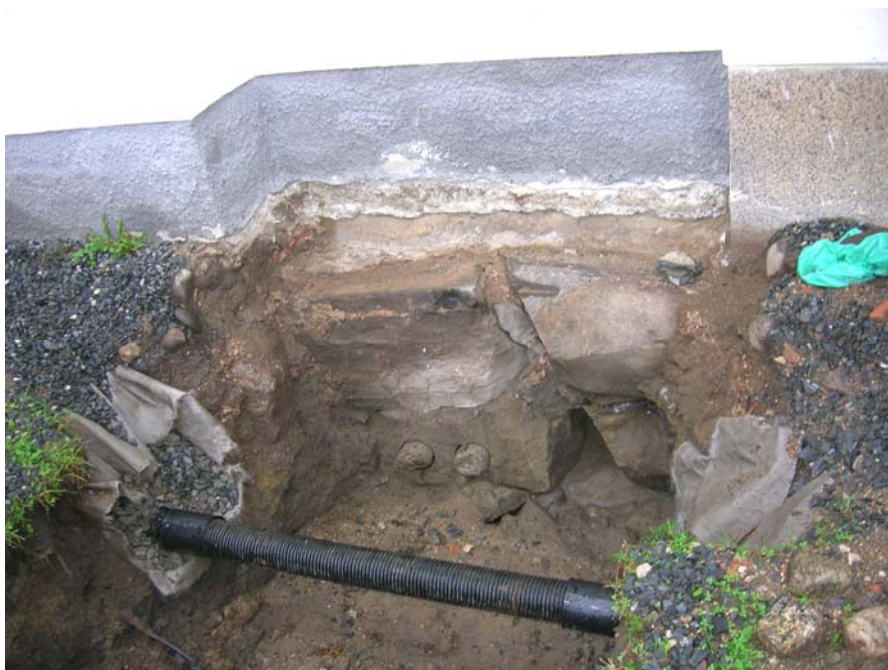
Håltagning i kyrkans södra grundmur väster om södra porten 2006 10 04.

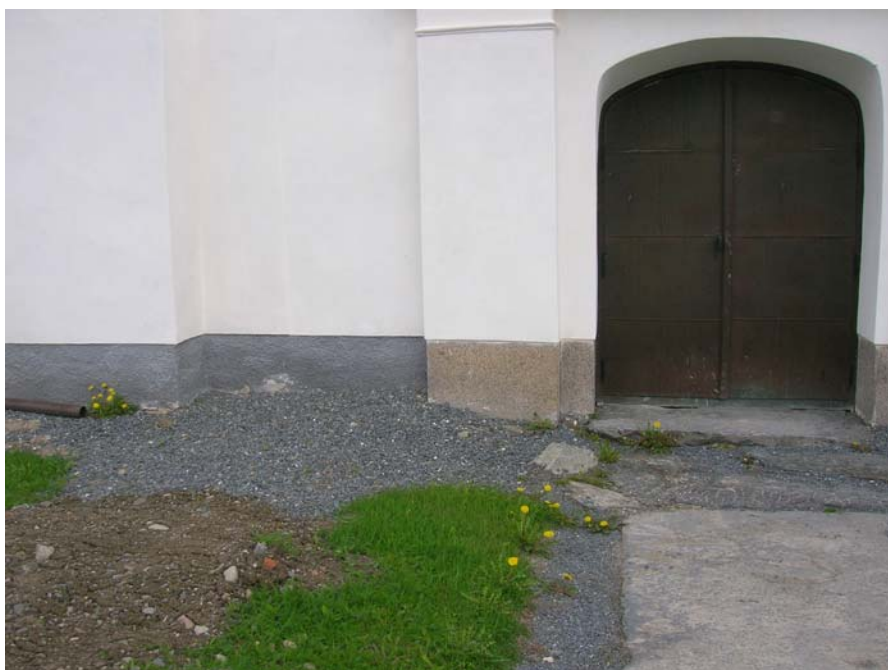
20070521. Södra porten och fasaden efter att markskiktet lagts tillbaka.

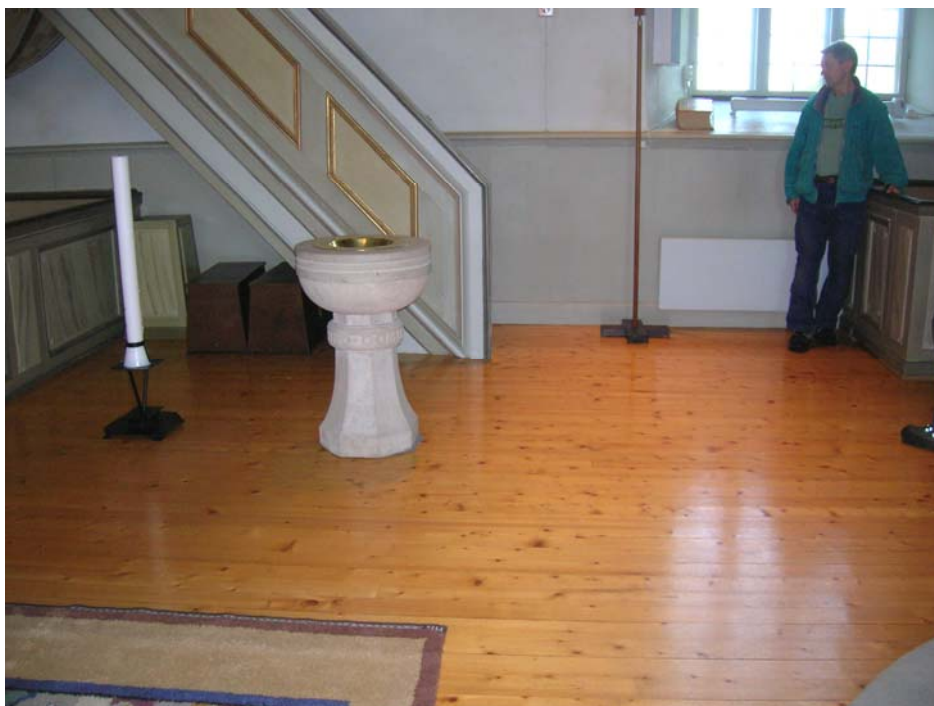
Långhusets norra korvägg framme vid koret före installationerna.

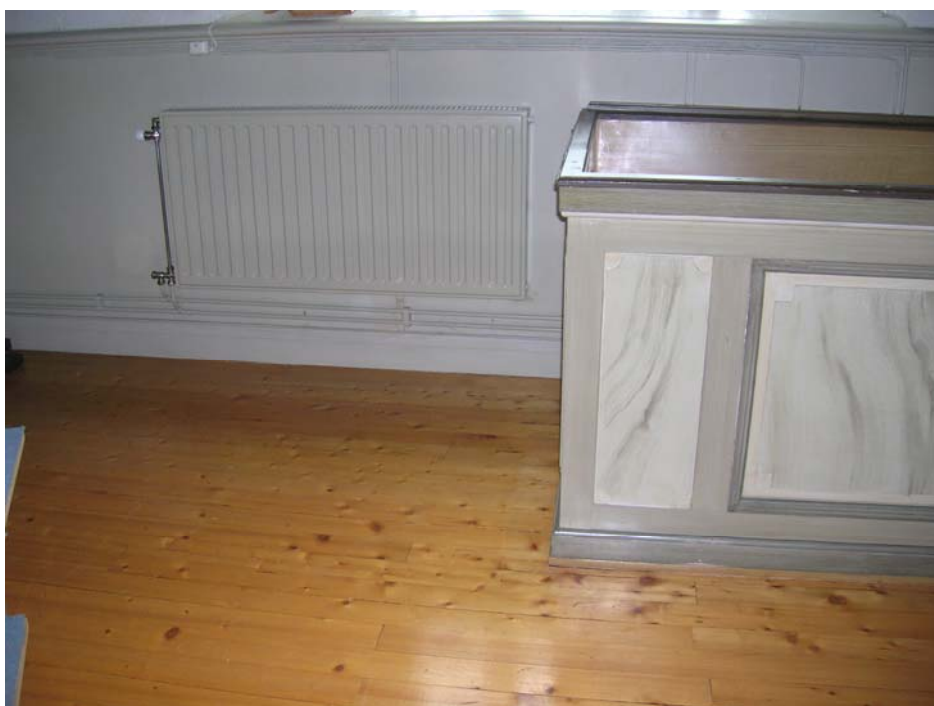
Ledningarna går också fram till korets kyrkvärdsbänkar. De är dragna utmed golvsöckeln och är inmålade i väggens kulör. El-radiatoren vid korets norra vägg har ersatts med en vattenburen radiator. Rören och de nya radiatorerna i kyrkorummet och på läktaren har målats in i väggfärgen, vilket församlingen själv har ombesörjt. På predikstolens trappa längs ner har man skurit ut ett ca 1,5 cm uttag för rören som går från främsta bänkkvarteret till koret.

Norra korväggen efter byte till vattenburen radiator inmålad i väggens kulör.

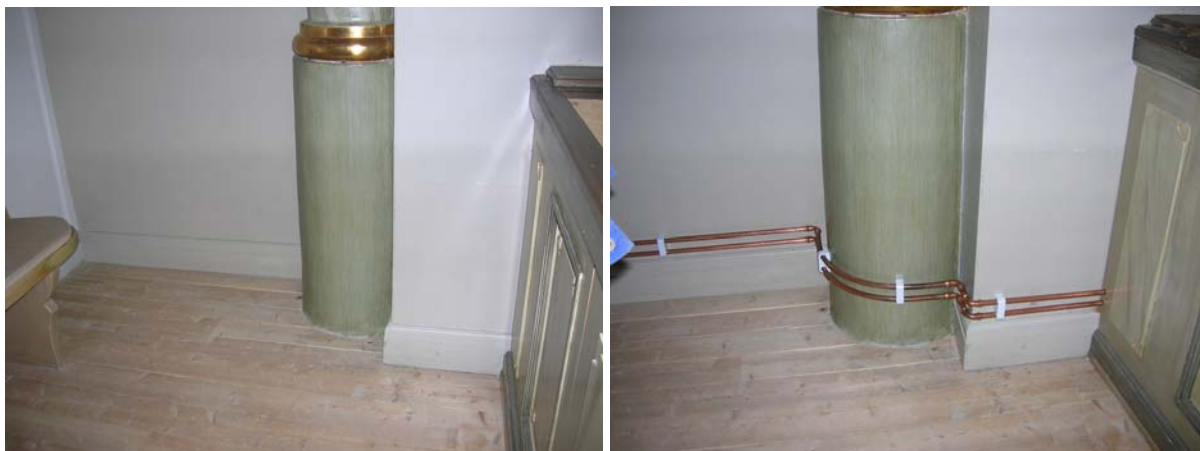
Längst bak i kyrkan har ledningarna från bänkarna i långhuset bockats runt kolonnbasen. Därifrån dras ledningarna genom en sekundär vägg mot andaktsrummet i söder / respektive kapprummet i norr. Rören fylldes i förväg med varm sand för att undvika veck vid bockningar.

Läktarkolonn mellan bakersta bänkkvarteret på norra sidan före och efter installationerna (rören ännu ej målade). 2006 10 04. och 2006 10 30.

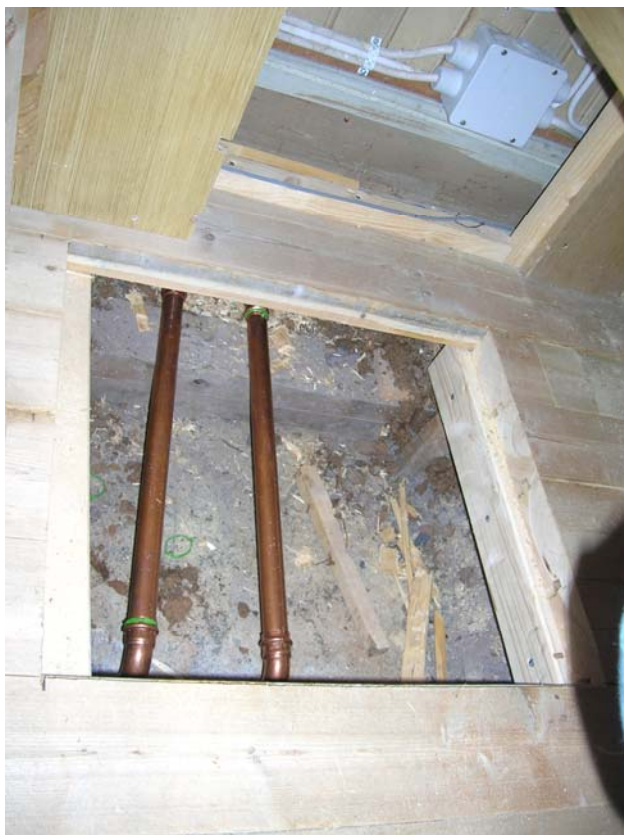
Ny inspektionsslucka i golvet, södra bänkkvarteret 2006 10 04.

Nya inspektionsluckor har tagits upp i golvet i vardera främre bänkkvarter nära ytterväggen. De är endast 40 x 40 cm stora och mycket fint utförda utan ojämnheter i kanterna. Under luckorna finns 2 rör som går till pumpen. De utgör till- och frånledningar som leds från pumpen in i sköldarna / inbyggnader utmed ytterväggarna i änden av bänkarna.

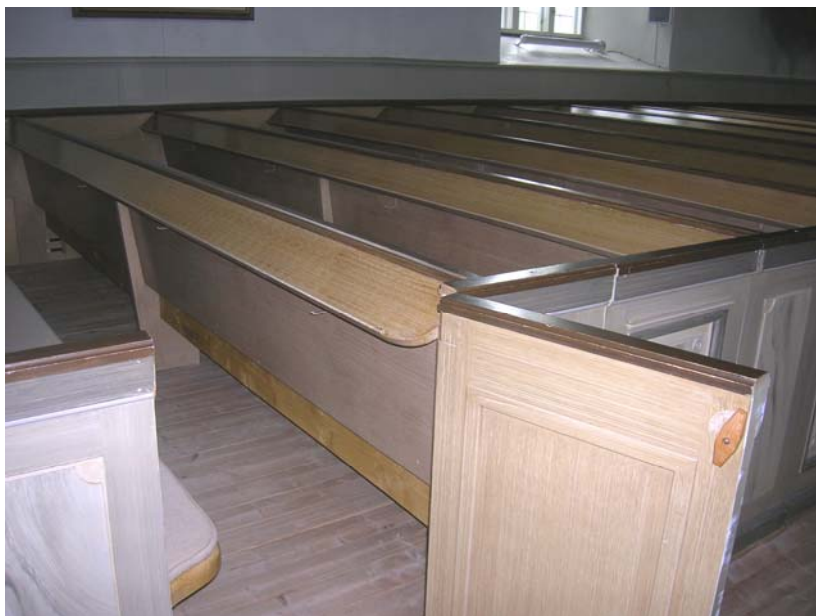
2007 05 21. Bänkvärmarna efter inmåling i bänkkulören.

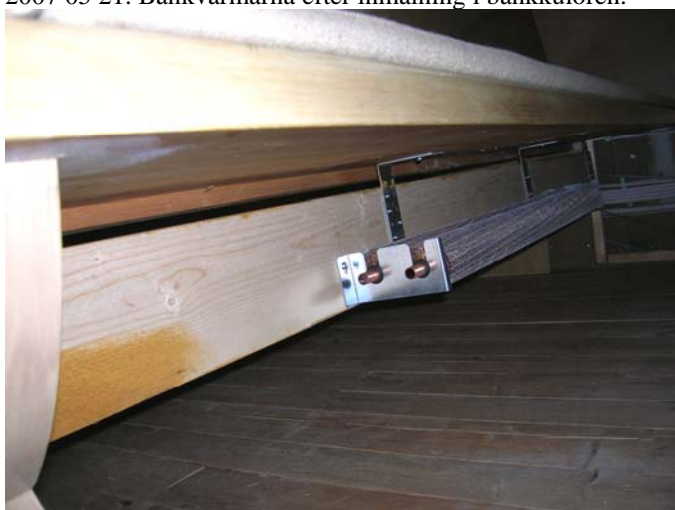
I långhusets bänkkvarter har liggande bräder monterats framför och bakom bänkvärmarna, som är fästa med konsoler. Brädinklädnaderna är diskreta och fästa på bänkarnas baksidor mot ytterväggarnas inklädnader / sköldar. En avvikelse från arbetsbeskrivningen är att en enda lång bräda monterades längs bänkarna i stället för en bräda vid varje bänkvärmare, vilket är en fördel eftersom det ger ett enhetligare intryck. Täckbräderna skulle inmålas i bänkkulören efterkommande säsong, vilket församlingen själv gjorde våren 2007. Täckbrädernas ådringsmålning fick dock ingen täckande grund i vanlig ordning utan träet lyser igenom, vilket påpekades vid antikvariens slutbesiktning. De godkändes dock då täckbräderna endast utgör nytillskott.

2006 10 04. De nya bänkvärmarnas fäste i bänkarnas undersidor.

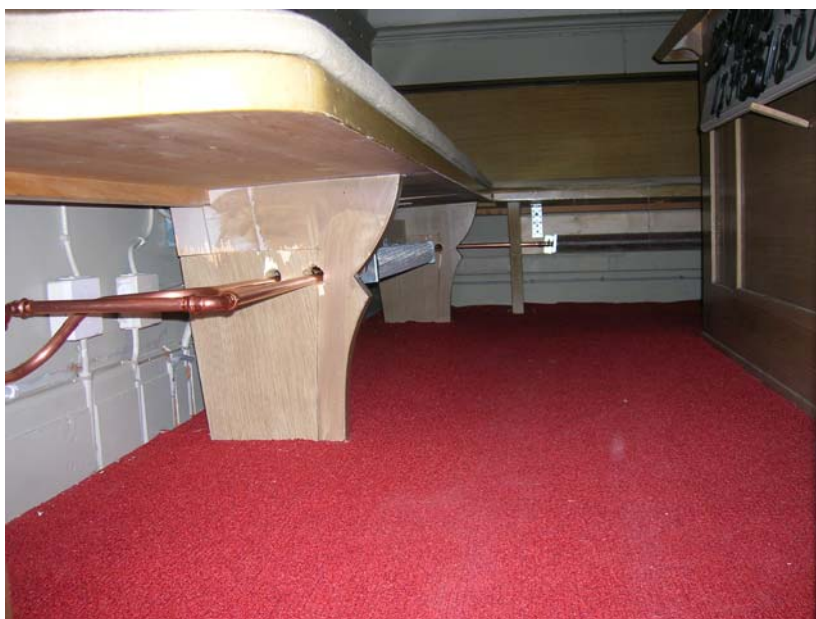
2006 10 30.

En avvikelse från arbetsbeskrivningen är, att en enda lång bräda har monterats längs bänkarna i stället för en bräda vid varje bänkvärmare, vilket är en fördel. Detta ger ett enhetligare intryck och undviker avbrott, där mellanliggande rör skulle komma att synas.

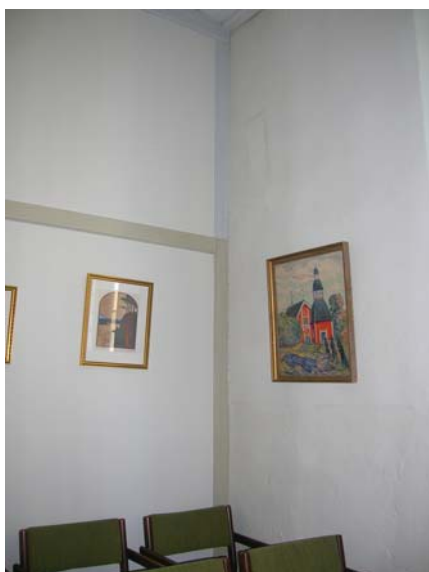
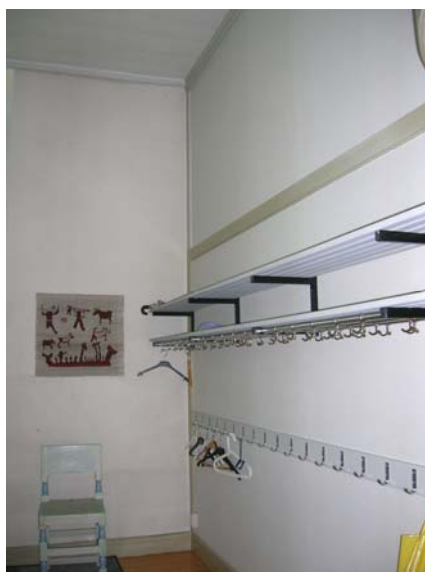
2006 10 04. Andaktsrummet (t v) resp. kapprummet i bottenvåningens läktarunderbyggnad före rördragningarna.

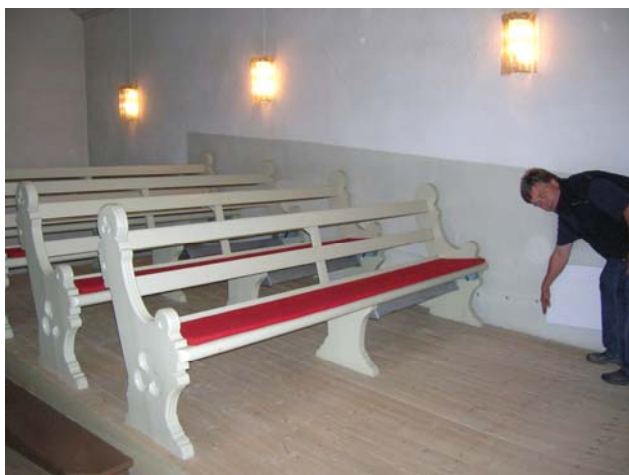
Utmed norra och södra väggen har el-radiatorerna ersatts med vattenburna radiatorer med samma effekt som de tidigare (12-1400 kW). På läktarbarriärens mitt har en radiator monterats. Befintlig kantorsvärmare fick sitta kvar vid orgeln men bänkvärmarna ska uteslutas, vilket är en avvikelse från bygghandlingen. Man plomberar befintliga ledningar för att kunna använda dem om framtida behov uppstår. Bänkvärmarna på läktaren flyttas till de bänkar i kyrkorummet, som saknar bänkvärmare.

Läktarens norra sida där bänkvärmarna tagits bort. 2006 10 04.

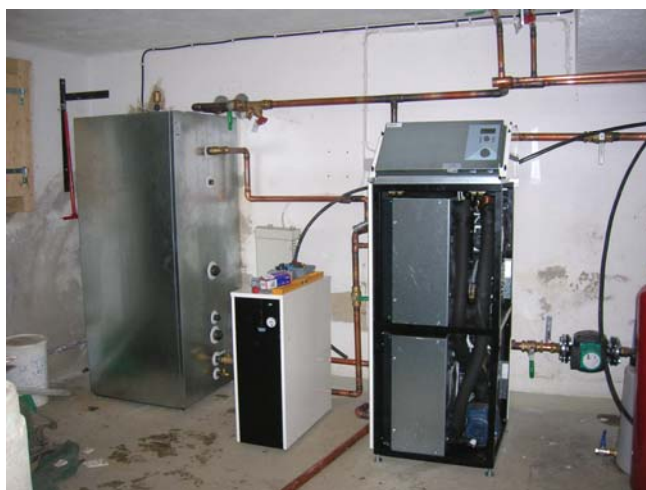
I kyrkan är efter värmeinstallationen en intermittent uppvärmning möjlig och den fungerar efter ett halvår enligt planerna. I pannrummet under mark på norra sidan kyrkan har en el-

panna installerats, som driver en pump på 30 kW. Pumpen klarar att hålla grundvärmen och beräknas täcka omkring 65 % av det totala behovet (den röda behållaren vid väggen till höger om pumpen är en tryckutjämnare). I kryputrymmet har man isolerat rören till en tjocklek av ca 1 dm diameter.

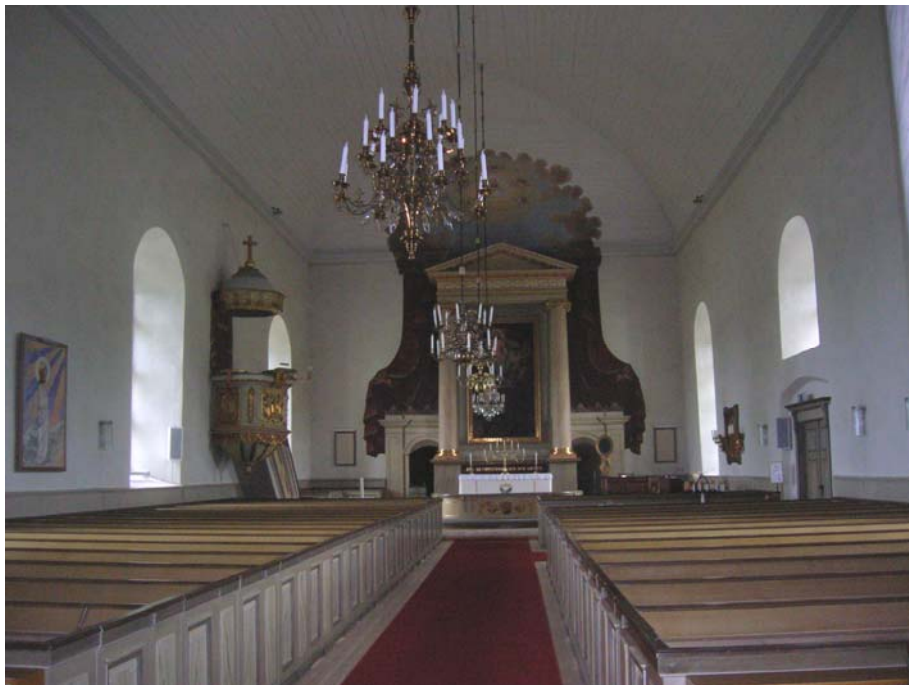
2007 05 21. Helgums kyrka efter byte av värmesystem.
