Restaurering av klockstapeln, Ånge kyrka

Borgsjö och Haverö kyrkliga samfällighet
Ånge kommun, Medelpad.

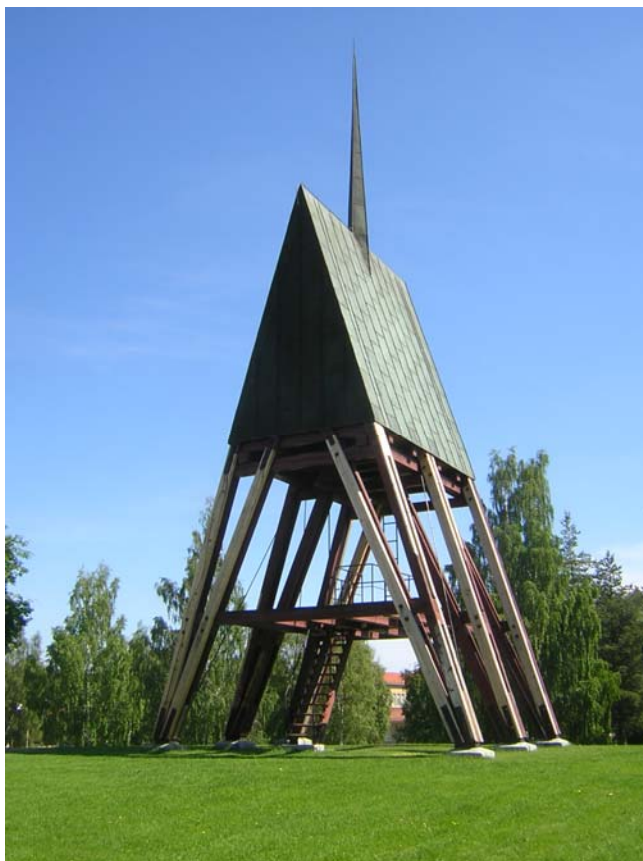
2006 07 01. Klockstapeln under utbyte av rötskadat virke.

7 av av de plankor som utgör benen var rötskadade och är helt utbytta. En plankor i benet i SV hörnet har iskarvats cirka 2,5 meter med bladning. En plankor i mittersta benet mot söder är ibladat ca 3 meter av kärnfura.

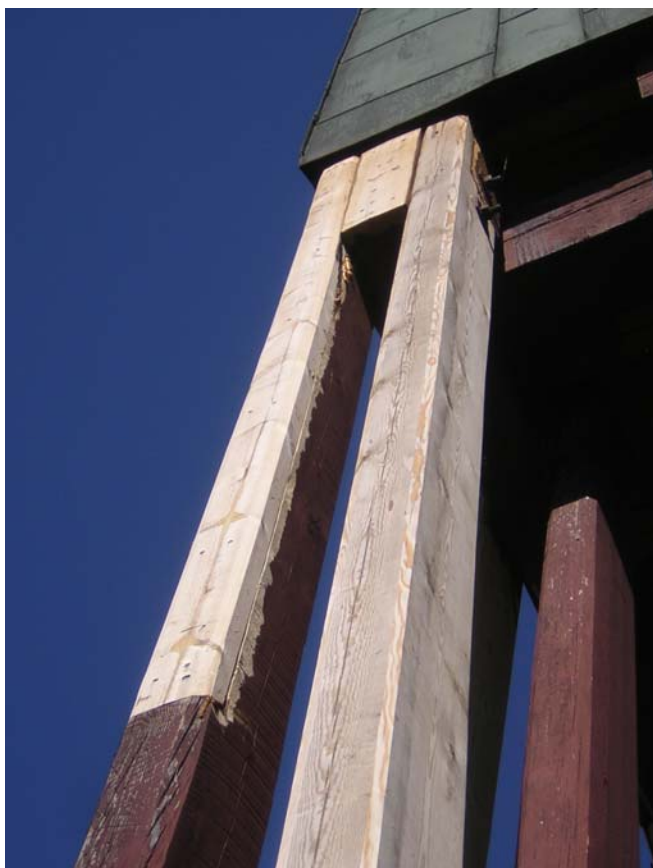
2006 07 01. Iskarvat virke SV hörnet.

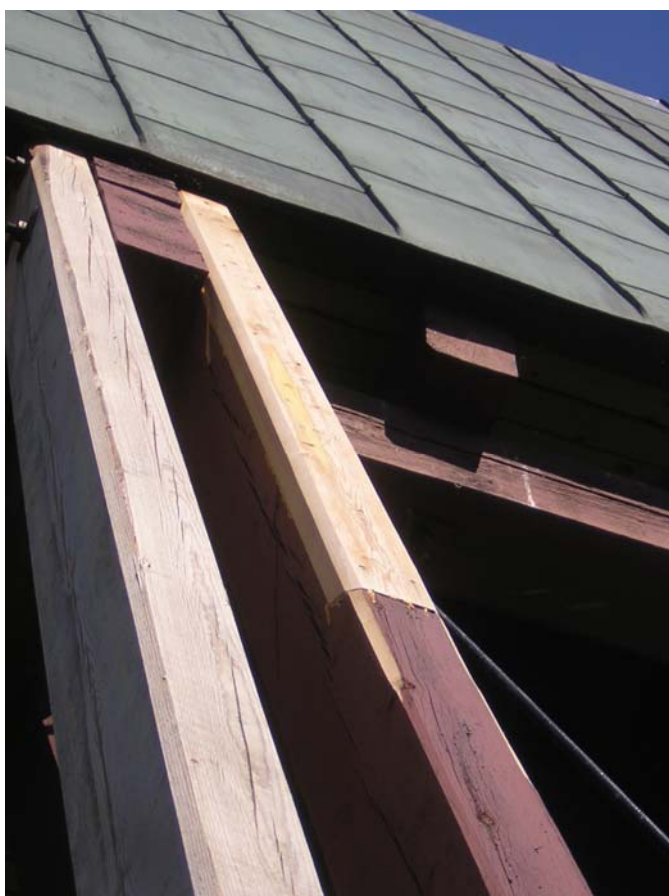
2006 07 01. Iskarvat virke i söder.

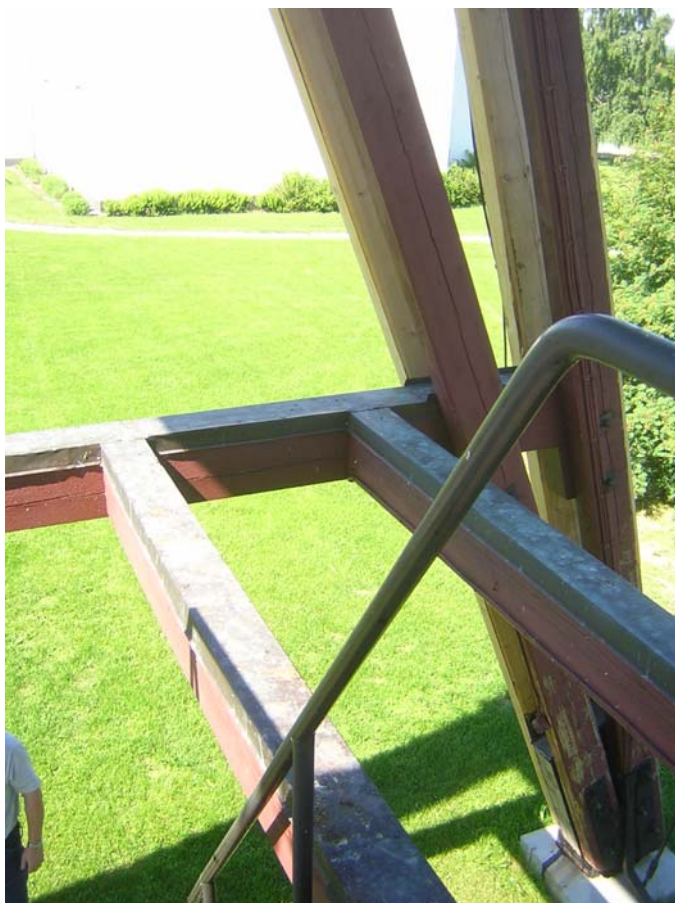
2006 07 01. Iskarvade balkar på baksidan i NV.

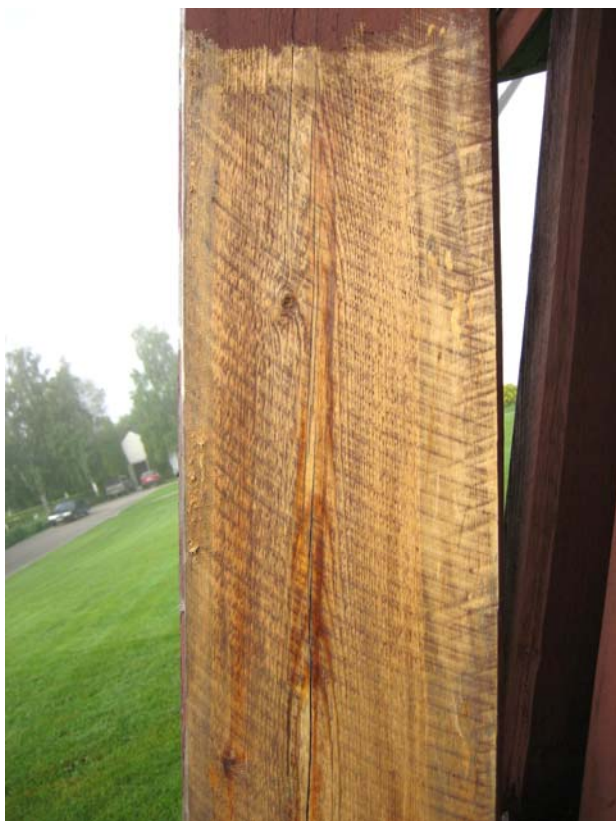
2007-05-22. Rengjord yta.

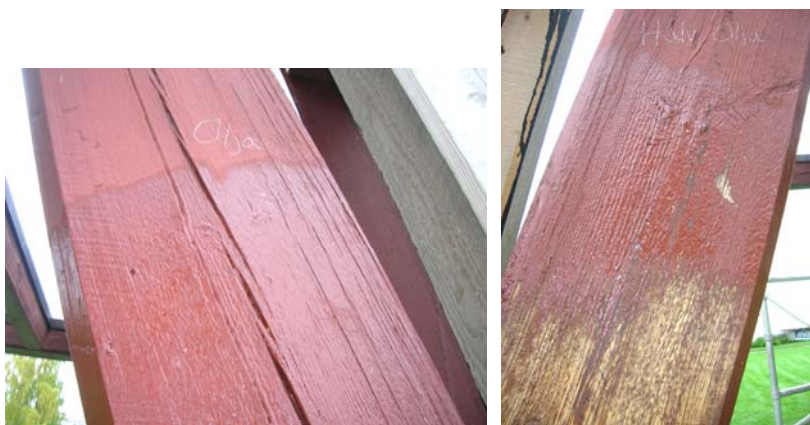
2006 10 02. Provytor för rengöring av plastfärg, till vänster med linolja till höger med halvolja före värmning / skrapning.

Extern målerikonsult kontaktades därefter och olika rengöringsmetoder prövades. Man påförde halvolja (linolja / terpentin) och använde speed-heater före manuell skrapning och prövade även med enbart linolja och uppvärmning.

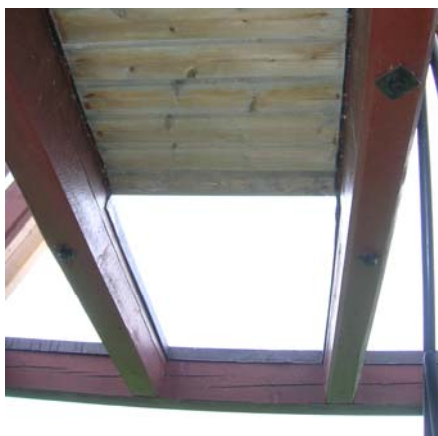
Befintliga rödfärgade ytor med plastfärg har kvar sin blanka ytfinish på skyddade lägen men är matta där de exponerats för sol och vind.

2006 10 02. Fotot visar glansvärde på tidigare plastfärgad yta i skyddat läge.

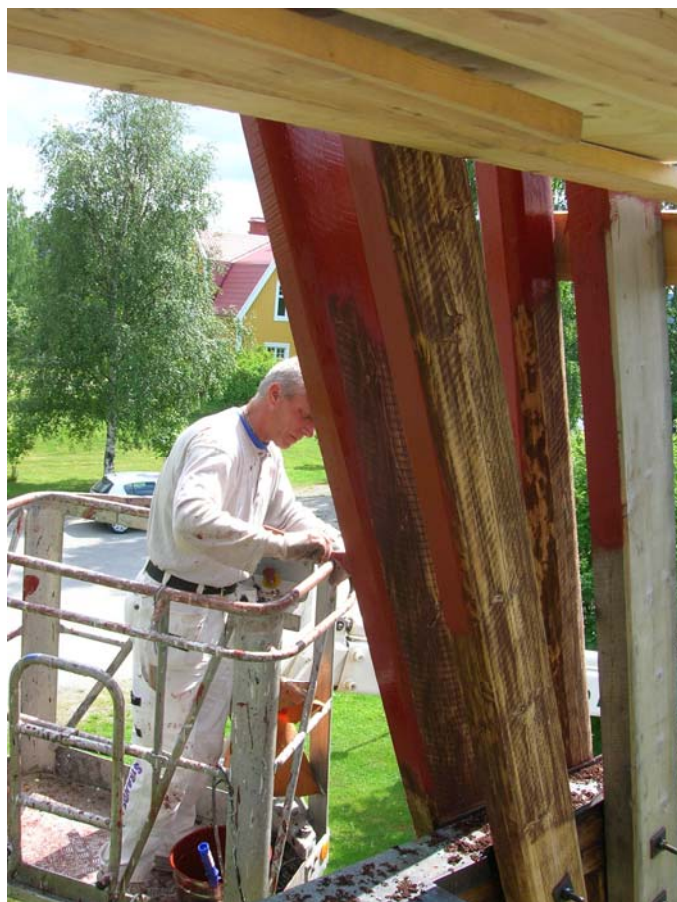
2007-07-02. Ommålning av klockstapelns östra fasad med linoljefärg.

Slutligen lyckades man avlägsna plastfärgen efter en tidsödande rengöring genom manuell skrapning under säsongen 2007. Klockstapeln ströks under juli månad av 2 man med Lasol linoljefärg: grundfärg med 40 % förtunning (terpentin), mellanstrykning 20 % förtunning och slutstrykning med ren linoljefärg utan förtunning, enligt leverantören Engwall & Claessons anvisning. Arbetet utfördes av Strands Måleri, Ljungaverken. Trappans plansteg byttes ut utan

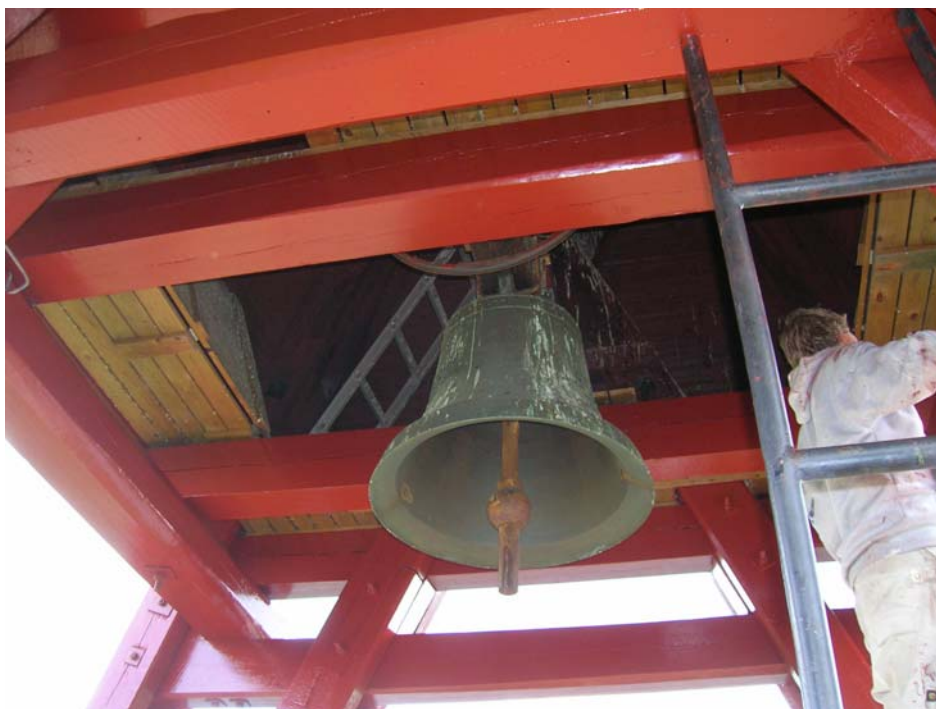
2007-07-02. Klockdäcket är ommålat med tre strykningar.

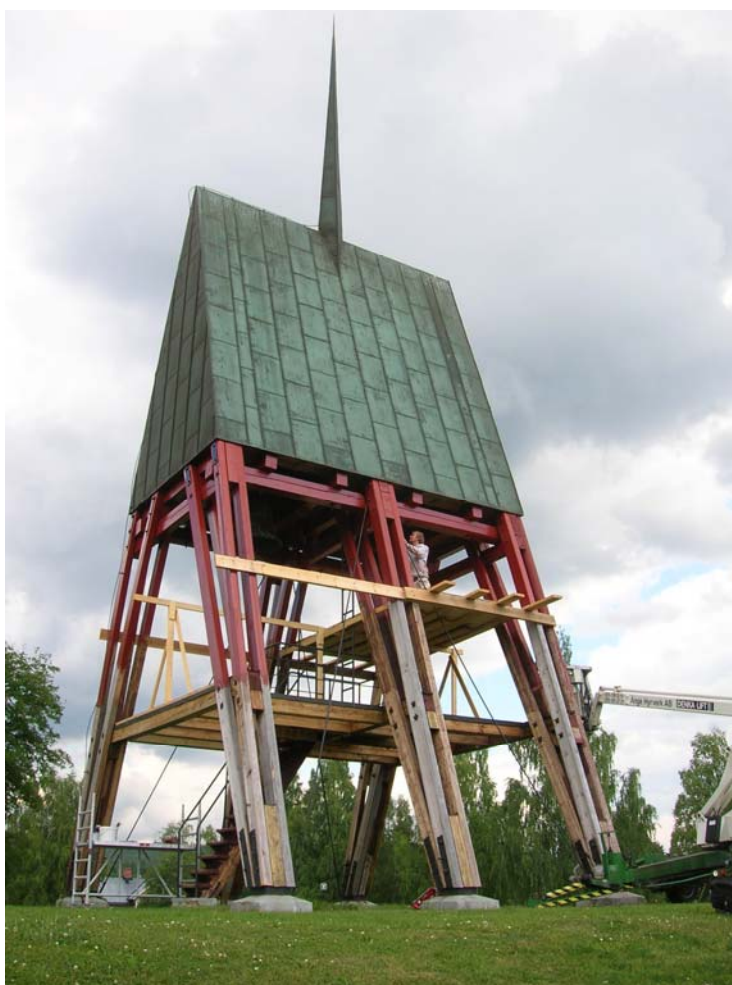
2007-07-02. Pågående ommålning.
