## LOCKSTA SKVALTKVARN

**Björna Sockens hembygdsförening restaurerar  
Locksta kvarn**

**Locksta 1:17, Örnsköldsviks kommun**

Locksta kvarn. Dnr. 2011/148.

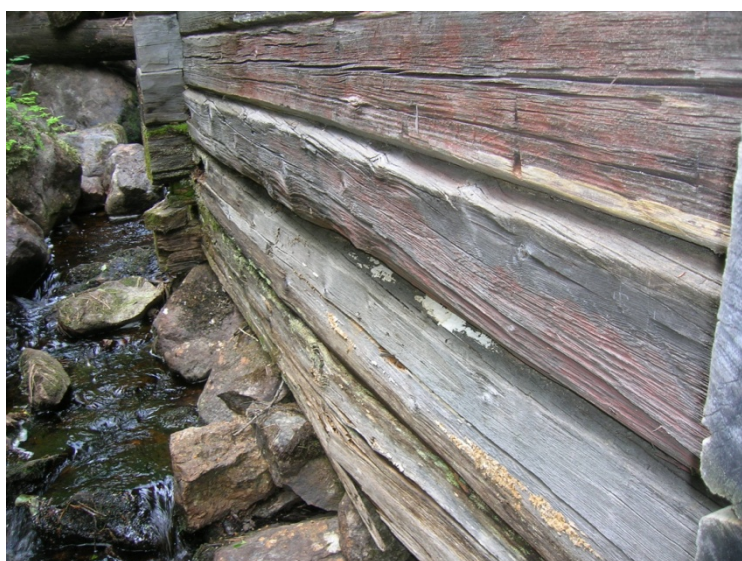
2011-06-14. NO knuten (baksidan).

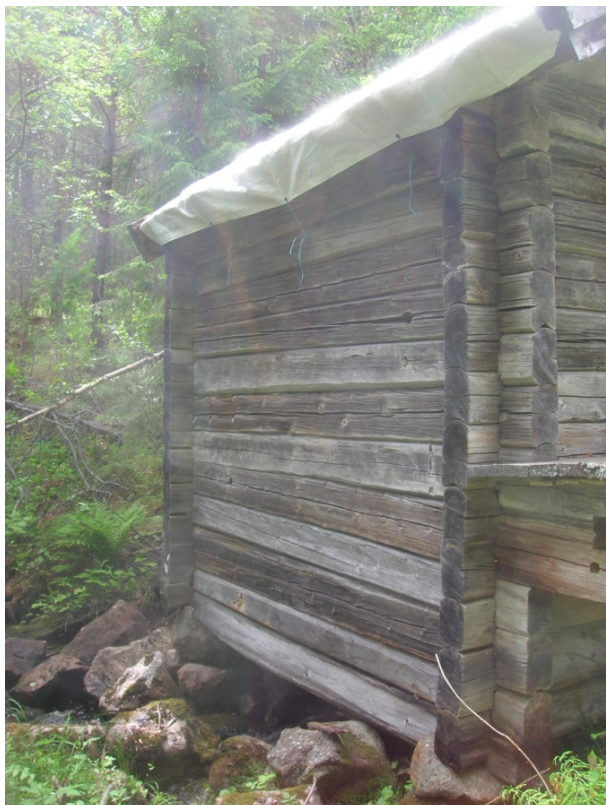
2011-06-14. Norra väggen ner mot sluttningen. Av myrgångarna inuti syllen syns inget.

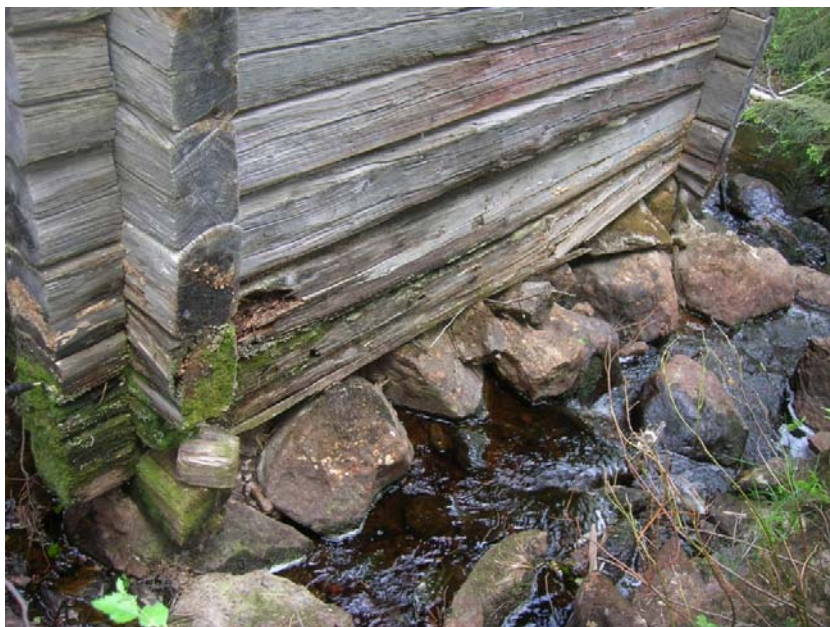
Kvarnhuset har skador på syllram och övre varv, främst på baksidan där syllstocken är avbruten och SO knuten har förlorat sin funktion då knutskallen på andra varvet mot söder är avbruten.

2011-06-14. Baksidan (östra gavelväggen) med avbruten syllstock och knutskalle samt kraftiga rötskador även på andra varvet.

Hela syllramen ersattes med friskt virke. På gavelväggen mot väster (framsidan) byttes även hela 2:a varvet samt halva det 3:e, som iskarvades med en snedskarv. På långväggen mot norr byttes också hela 2:a varvet. På gavelväggen mot öster vänt mot ån byttes hela 2:a – 4:e varvet. På södra väggen, där vattenrännan gick in fanns de största skadorna och 2:a – 6:e varvet byttes. Till en början kunde man tro bara ett stycke på lucköppningens översida var skadad och sulas in med nytt virke. När timmermannen började såga i det 4:e varvet påträffades ett myrbo med svärmande myror med stora skador även i de 5-och 6 varven.

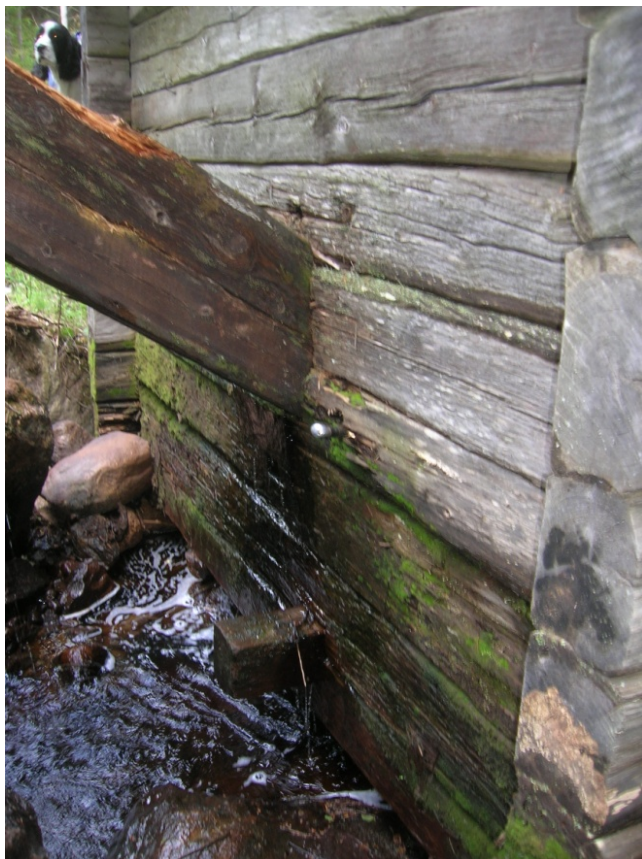
2011-06-14. Rötskador på syllstock och ovanför liggande timmer på södra väggen vid intaget.

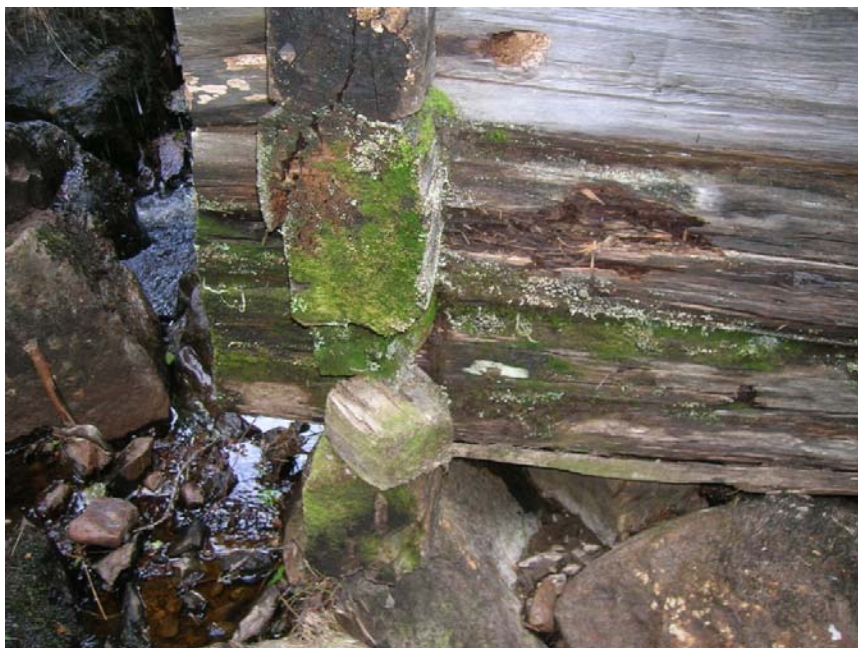
2011-06-14. Rötskador på SO knuten.

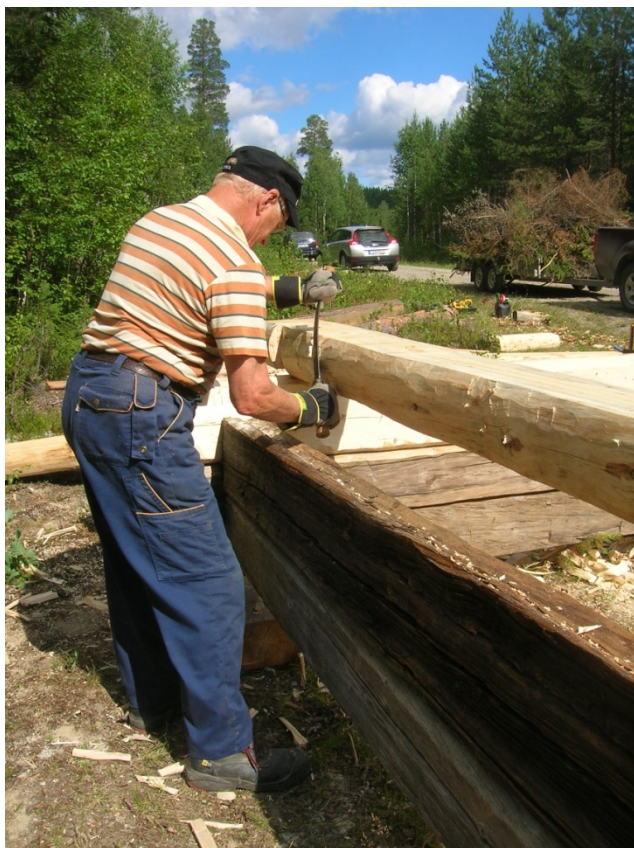
11 07 29. Nytt timmer för kvarnens nederdel putsas av med bandkniv och timras in för att ersätta en rötskadad stock.

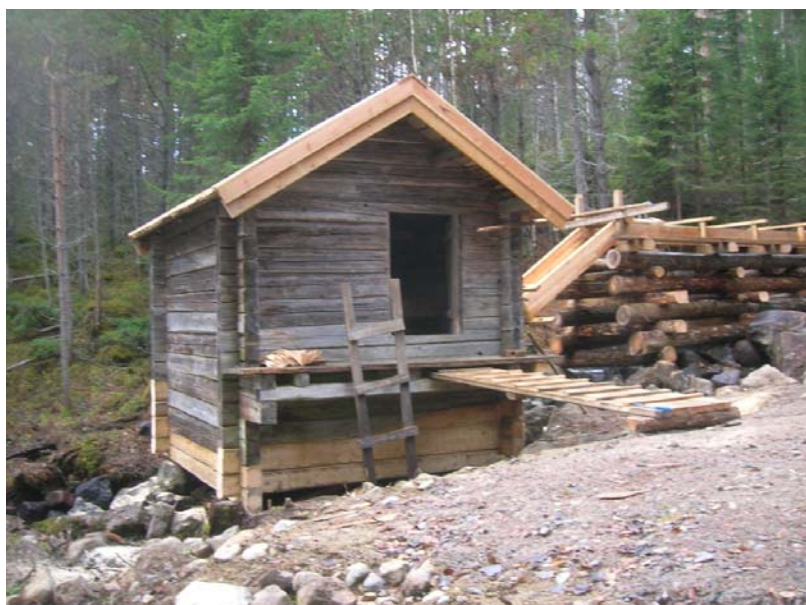
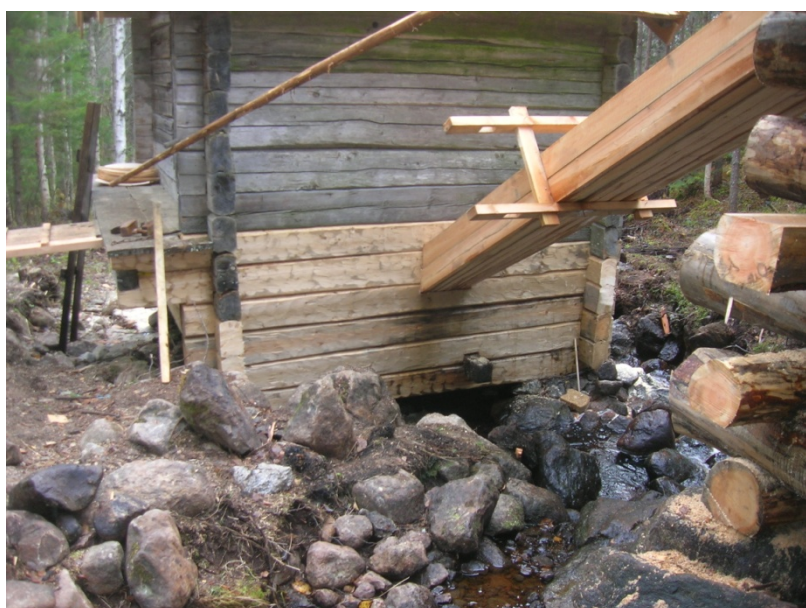
11 10 12. Södra väggen.

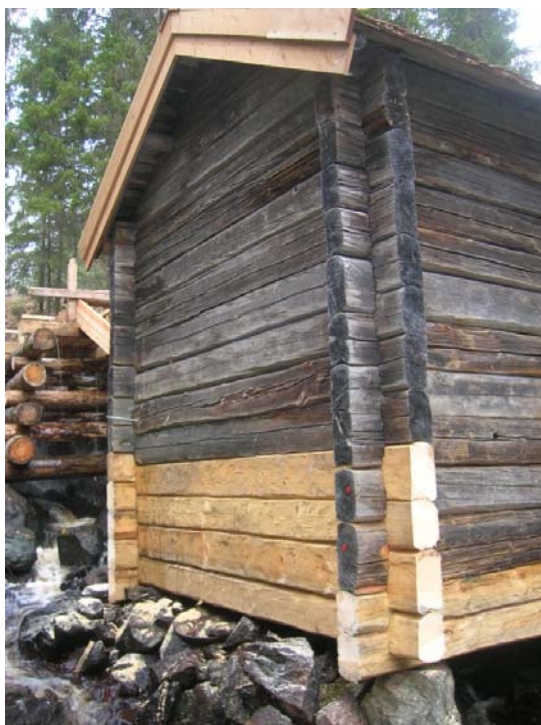
11 10 12. Östra väggen (kvarnhusets baksida).

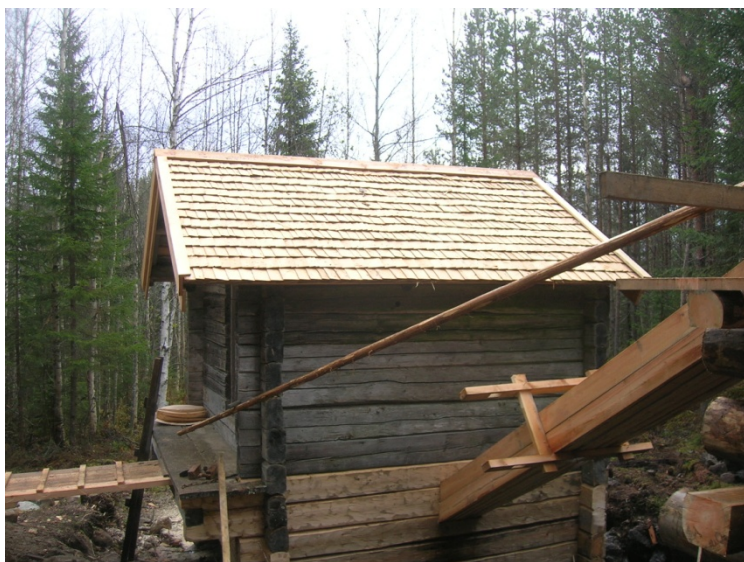
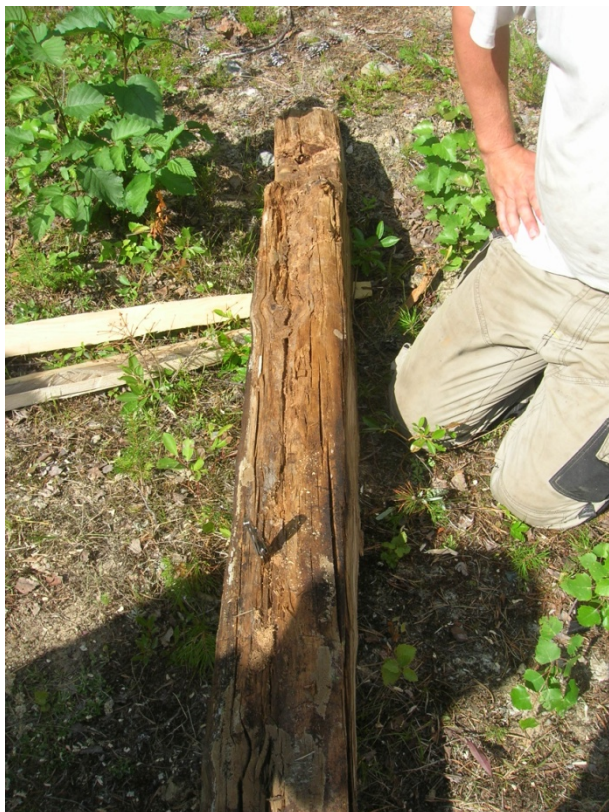
11 07 29.Överst del av en kasserad timmerstock. På nedre fotot ser man gränsen för hur långt myrangreppet har nått. Myrorna angriper lättast rötat virke. Ur den friska delen togs en halv stock, som iskarvades med en snedskarv på kvarnhusets framsida.

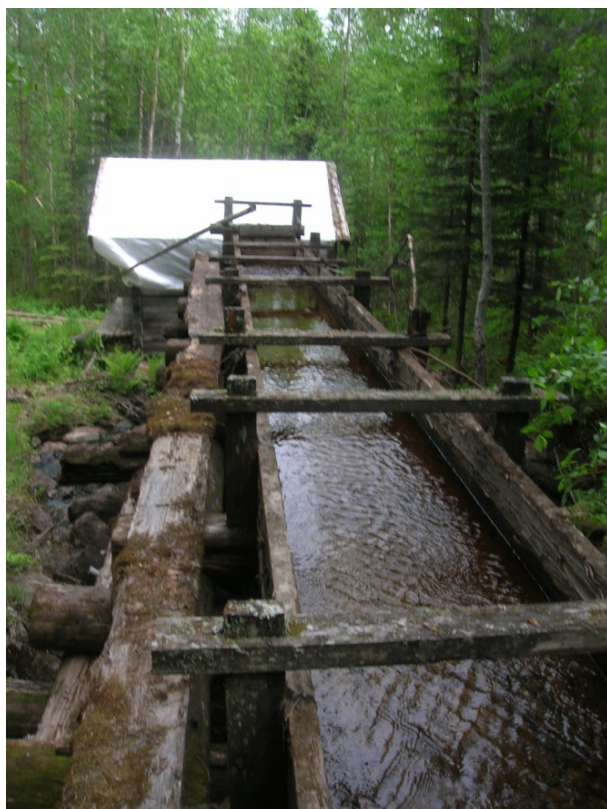
Vid besiktning av den på 1970-talet uppförda vattenrännan visar det sig att mycket av virket är rötskadat med påväxter av organiskt material.

En närmare undersökning av virket visade att så gott som allt det gamla virket var så förstört att det sannolikt inte skulle kunna bevaras. En liten del av de sentida 1970-talsbräderna skulle kunna användas men att försöka skarva ihop det vattendränkta virket med nya bräder skulle göra rännan otät när den senare torkar upp. Man kunde heller inte vänta till nästa år på att virket skulle torka upp tillräckligt. Själva rännan /övre delen av bräder är kilad. Man har börjat med väggen på en sida och fortsatt med rännbotten som är lagd tätt (ej spontad) och sannolikt byggt andra sidan sist som då kunde kilas så att rännan blivit tät. Den är en gång tillverkad av torkat virke, som idag är genomblött då rännan legat öppen under vintern med mycket snö. Hembygdsföreningen ville därför rekonstruera rännan, vilket Länsstyrelsen muntligt tillstyrkte.

*2011-06-14. Rötskador och mosspåväxt på vattenrännans bräder och timmer.*

Vattenrännans bräder sågades på en lokal såg från föreningens fällda timmerstockar. Vattenrännans väggar skulle också ha lös spont och sågas med cirkelsåg likt befintligt. Föreningen gjorde sedan en uppmärkning av de sågade virket, där rännan för sponten sågades. Lämpligt timmer fälldes för underbyggnaden och fyrskäringar som utgjorde tvärgående åsar sågades. Det gjordes ingen finsågning av de fyrskurna sidorna utan variationer fanns likt originalet.

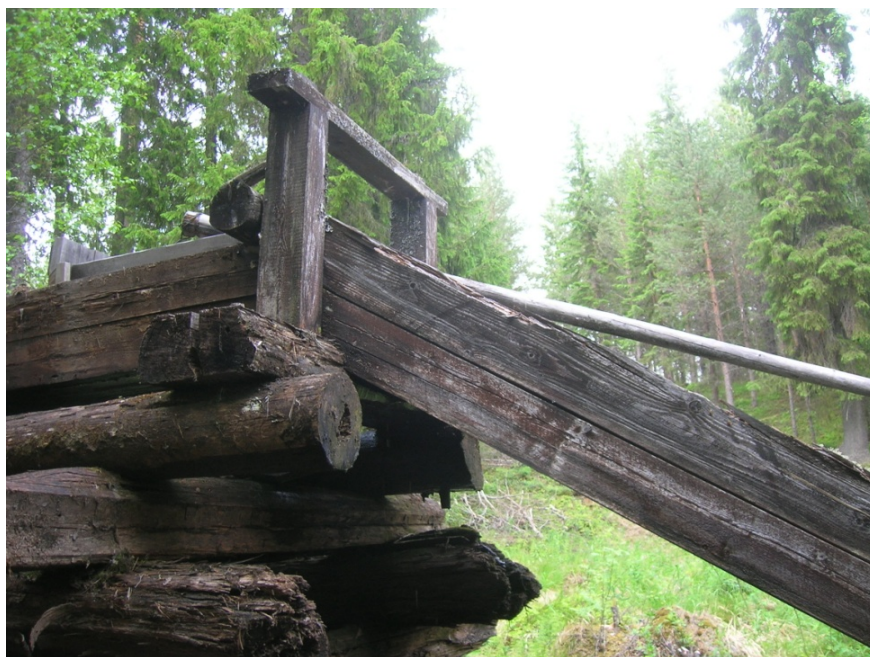
*2011-06-14. Vattenrännans östra sida före rekonstruktion.*

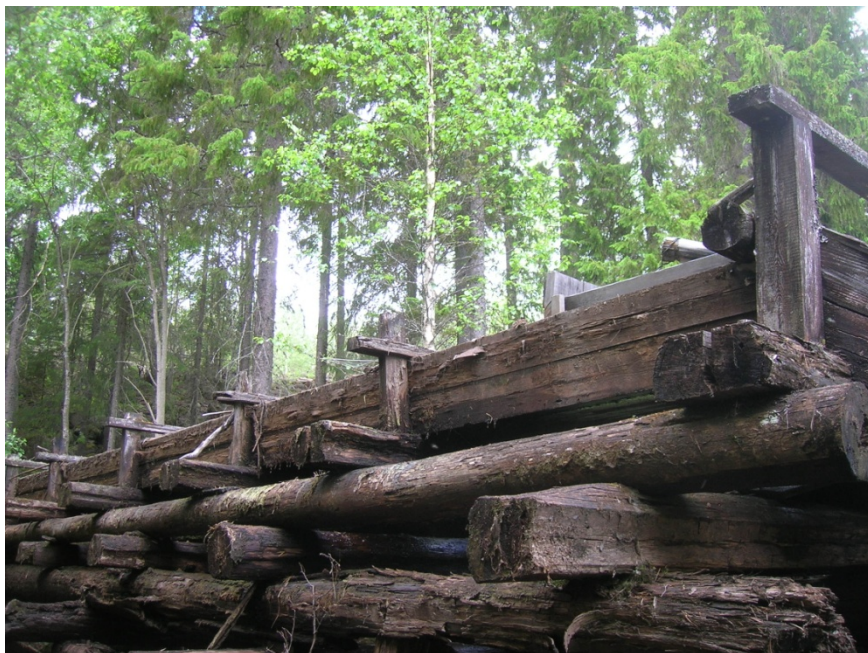
*2011-06-14. Vattenrännans östra sida före rekonstruktion.*

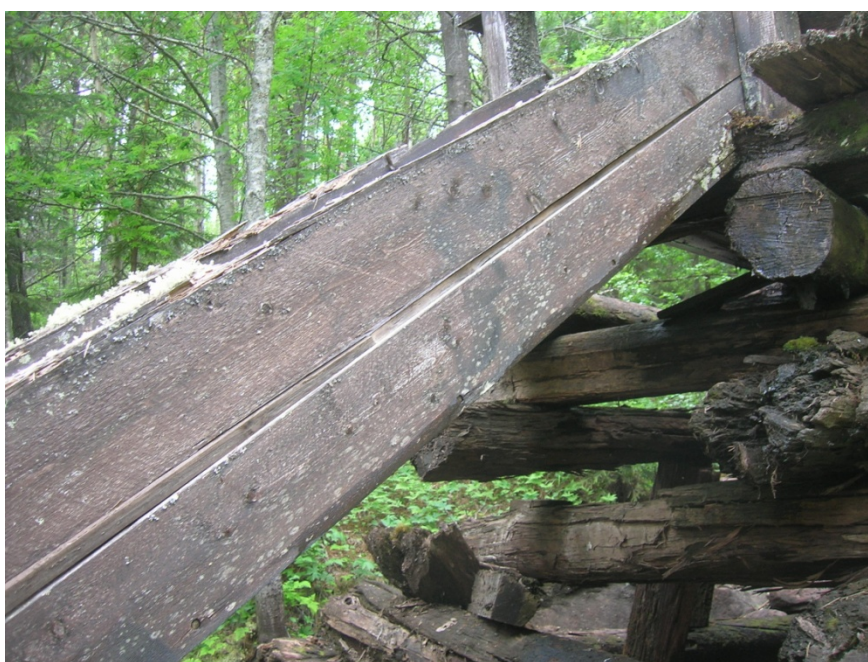
*Vattenrännans västra sida före rekonstruktion. Änden av gammal telefonstolpe th.*

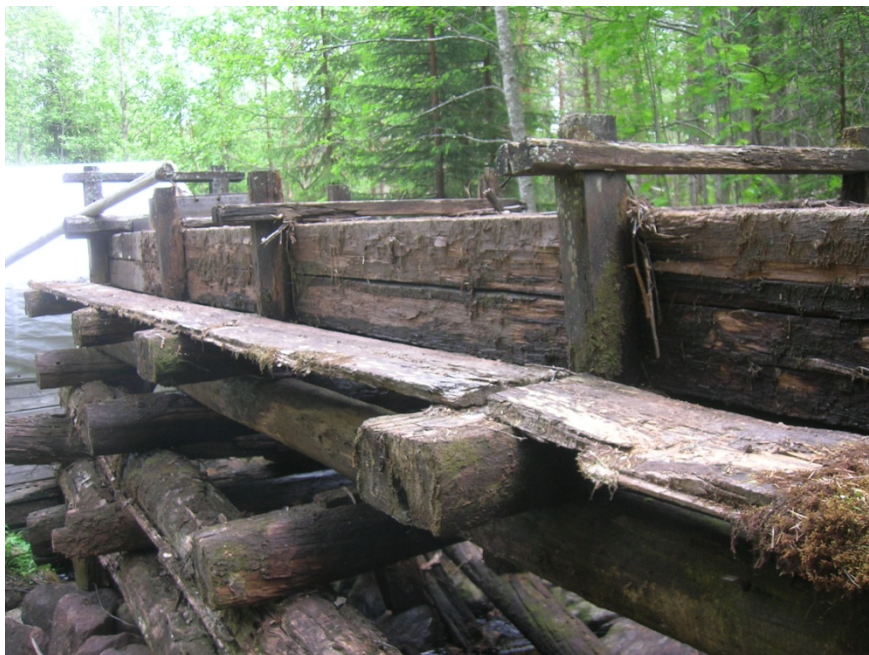
2011-06-14. Vattenrännans västra sida före rekonstruktion.

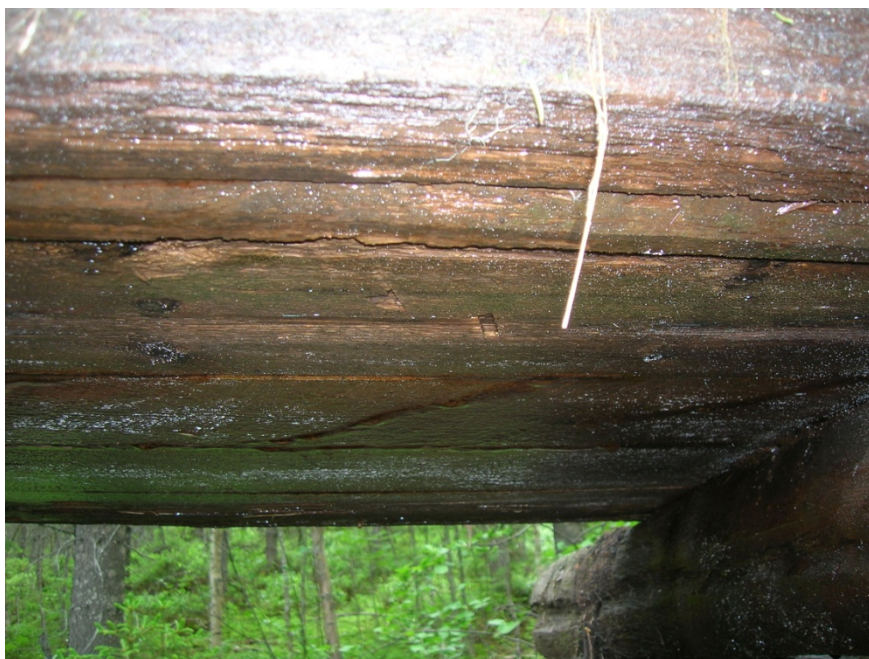
2011-06-14. Bräder på vattenrännans undersida.

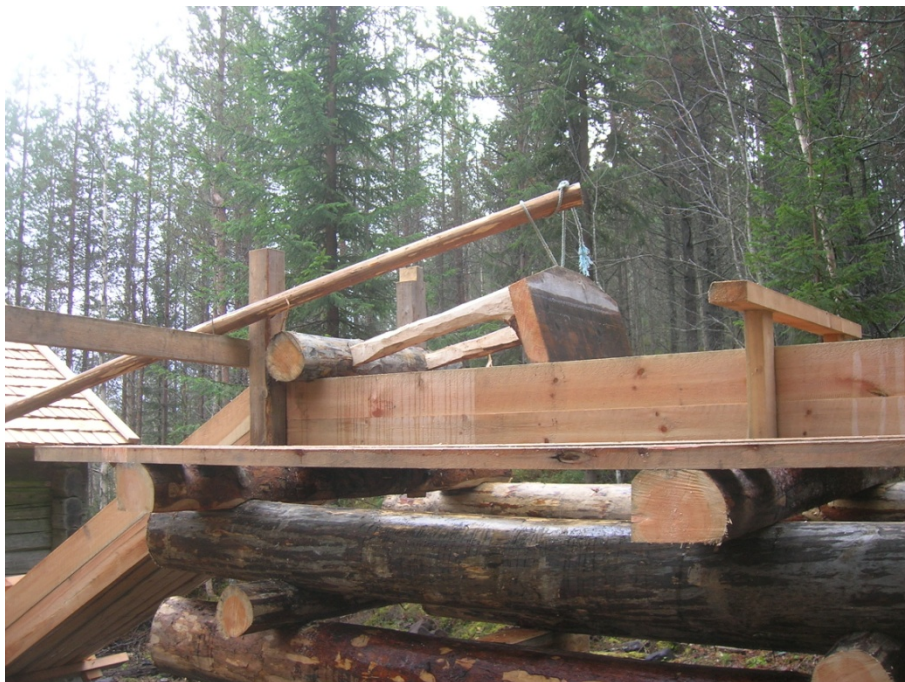
2011-10-12. Rekonstruerad dammlucka.

Man har gjort urtag i timret för hålet i kvarnväggen i samma läge och med samma dimensioner som originalet, där den nya rännan går in. Med en skadad dammlucka som förlaga nyttillverkades en likadan med 2 rotben av gran som stöd. Rotbenen måste förborras för att kunna spikas. Vid slutbesiktning 2011-10-12 provades den nya rännan och vattenhjulet, som fungerade bra.
