Sidensjö kyrka, markisolering av vapenhusets grund

Sidensjö socken, Örnsköldsviks kommun, Ångermanland.

Rapportnummer 2008:3
Kulturmiljöavdelningen, Bodil Mascher

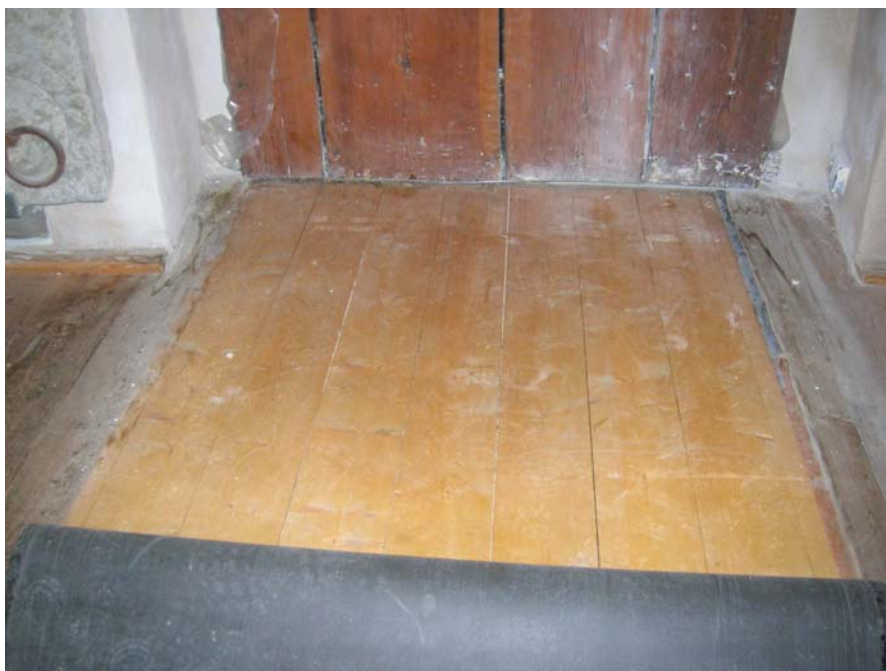
På plats ser man att golvet har fästs med spik uppifrån, som pluggats igen (ej spontat). Ca 1 kvm framför entrén har avvikande nyare bräder under mattan. Där har golvet tagits upp omigen eller också har man kompletterat med nyare bräder vid förra restaureringen.

2007 06 23. Golv vid vapenhusets entré.

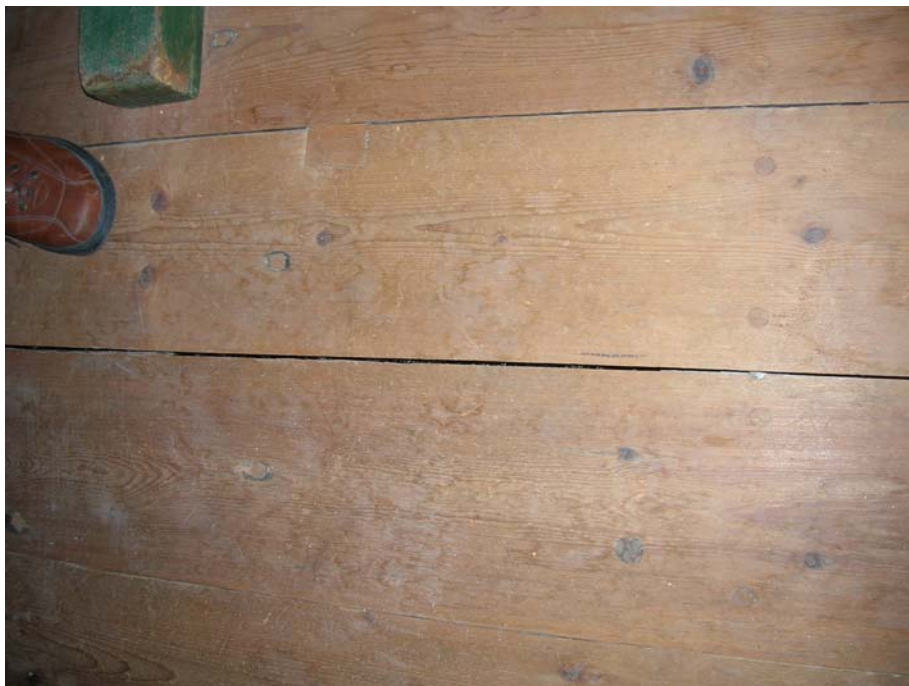
2007 06 23 före upptagning av golvet utmed östra väggen.

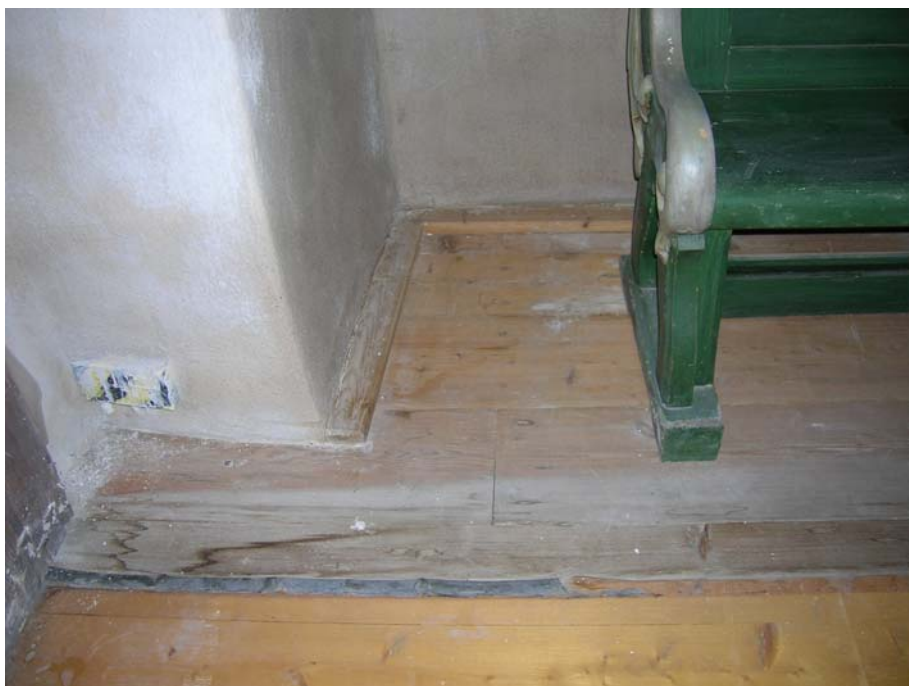
2007 06 23. Golv vid entrén till långhuset före demontering.

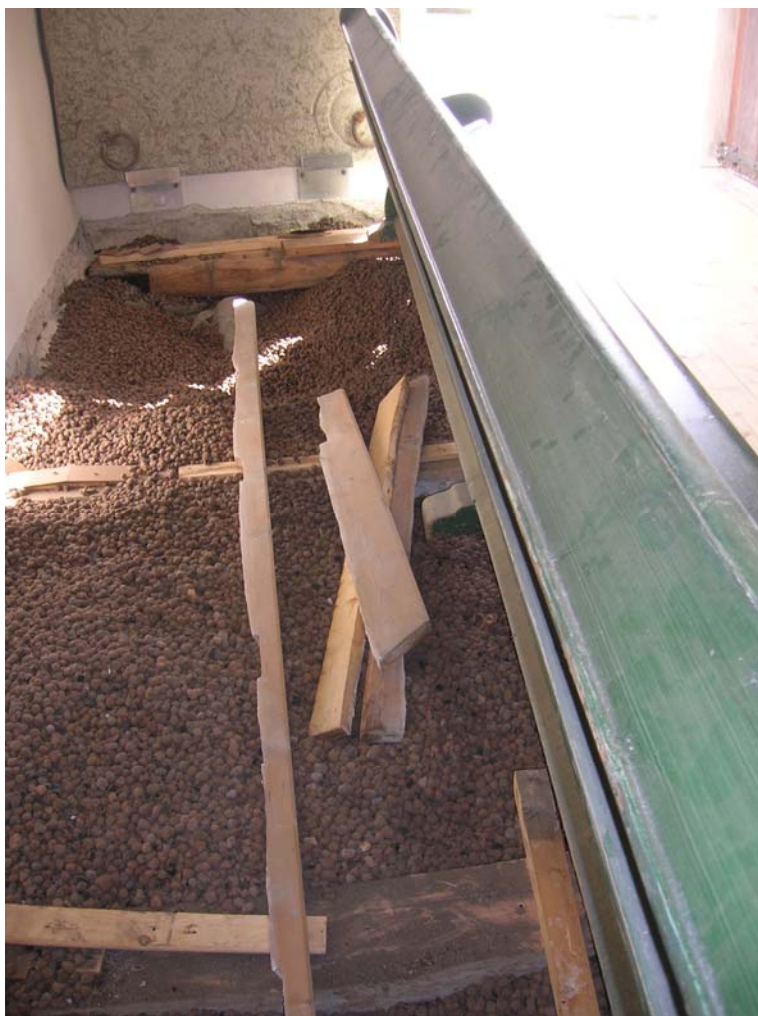
När man hade tagit upp ett ca 1,5 meter brett fält av golvytan utmed vapenhusets insida av östra muren kunde man konstatera att hela grunden är fylld med lecakulor till ett djup av över en halvmeter. Eftersom 40 cm leca motsvarar 8 cm cellplast, som planerades läggas dit enligt programmet, avstod man från den tänkta isoleringen invändigt. Grunden var helt helt torr vid undersökning. Golvbräderna var uppmärkta och kunde återanvändas.

Befintlig isolering av leca utmed östra väggen. 2007-09-11.

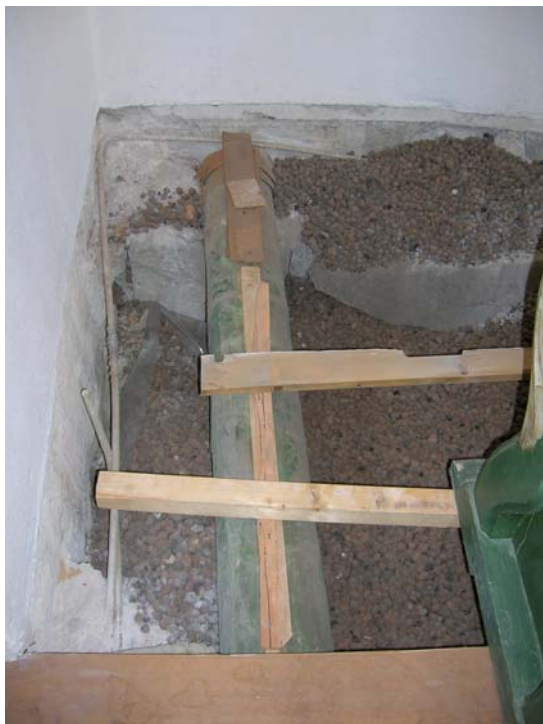
Isolering utmed vägg mot långhuset. 2007-09-11.

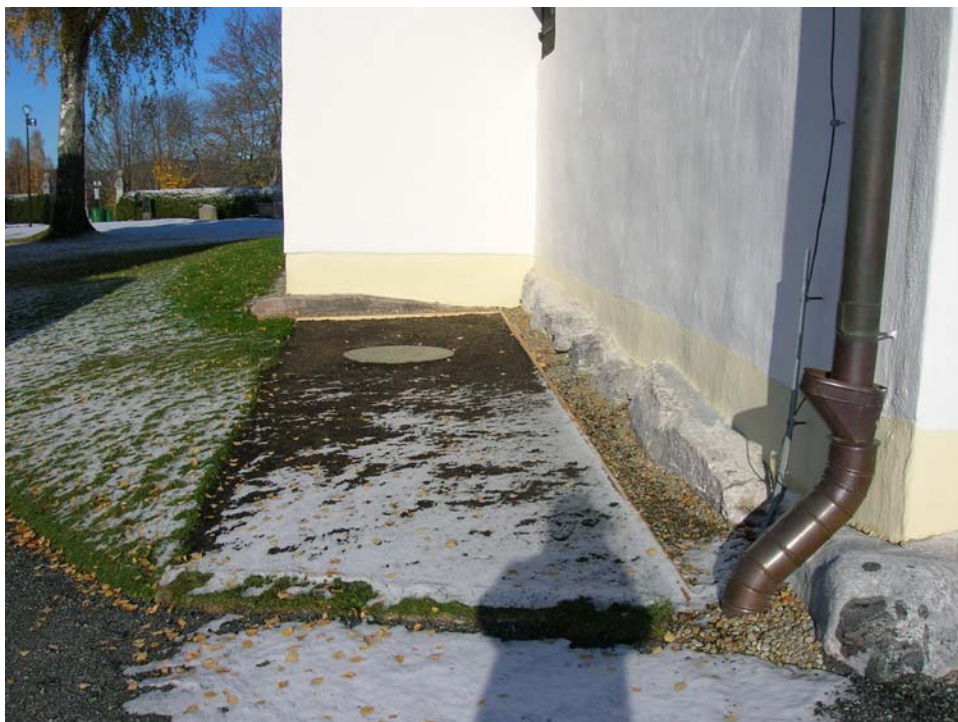
Efter isolering av grundmur mot väster. 2007-10-12.

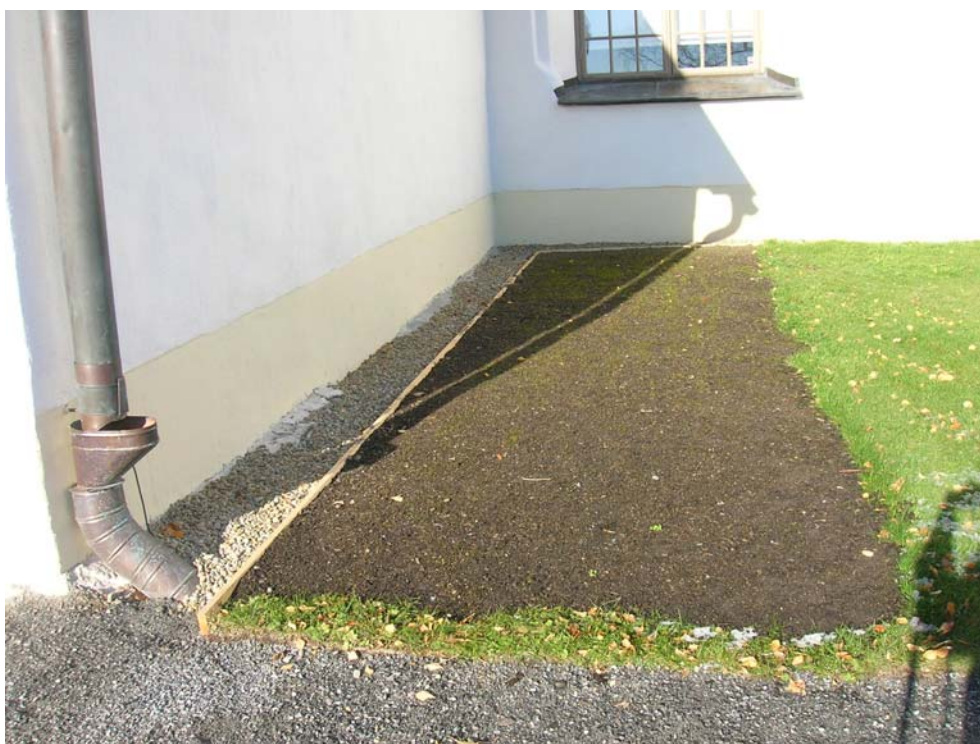
Efter isolering av grundmur mot öster. 2007-10-12.
