Borgsjö kyrka restaurering av fönster

Borgsjö kyrka, Borgsjö - Haverö kyrkliga samfällighet, Ånge kommun

Borgsjö kyrka, Borgsjö församling, Ånge kommun. Dnr. 2005 / 129

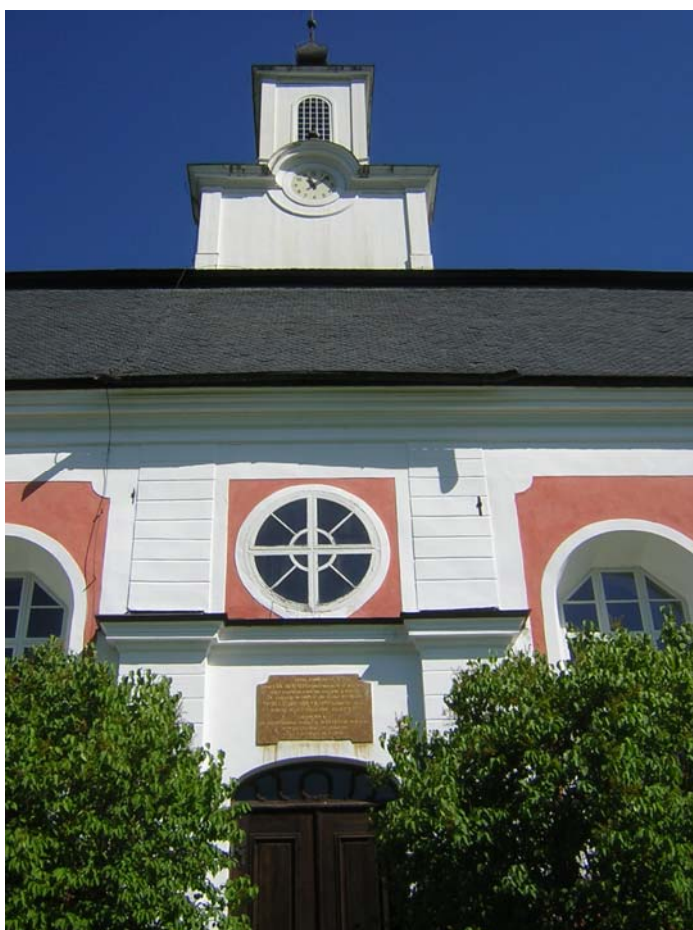
2006-06-30. Södra fasadens fönster före restaurering.

Kyrkans fönster är i stort behov av upprustning. De är starkt smutsade, kittet har lossnat och färgen krackelerar. Ytterfönstren sitter med skruv utifrån i bågarna och är igenmålade med påföjd att luftningen mellan bågarna inte fungerar. Innanfönstren har troligen tillkommit senare och är fästa med två skjutbeslag. I klocktornet sitter ett rundbågefönster i varje vädertreck som också är i behov av restaurering. Vidare har man haft problem med imma vintertid och kondensvatten har runnit ner mot bottenstycken och liggande spröjs. I åtgärdsförslaget ingår att anordna en tätning av innerbågen för att inte imma ska uppstå. Problemet är att den befintliga konstruktionen är sådan, att det inte kan ske utan hyvling eller spärning i inner- eller ytterbågen.

De två korfönstren, södra och norra långhusfasadens fönsterbågar och smygar ommålades under juni - juli 2006 med linoljefärg från Alcro i befintlig vit kulör i kulör - 0502y - efter att de skrapats till fast underlag. De grundmålades i falsarna före kittning med linoljekitt. Fönstren ommålades på verkstad (ytterbågarna är ursprungliga). En skadad mittruta längst ner fick ersättas i ett fönster mot söder. Man använder enligt överenskommelse med antikvarien Pilkinton Kulturglas 3 mm. Inget virke är utbytt utom en tvärpost på en innerbåge mot söder.

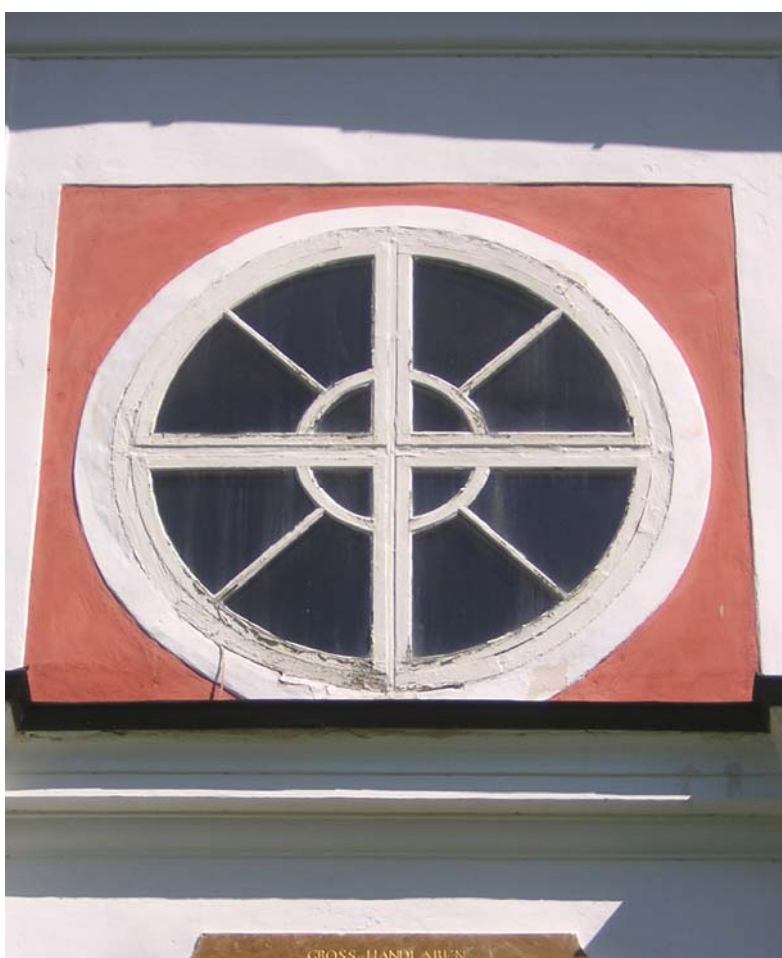
2006-06-30. Rundfönster i söder före restaurering.

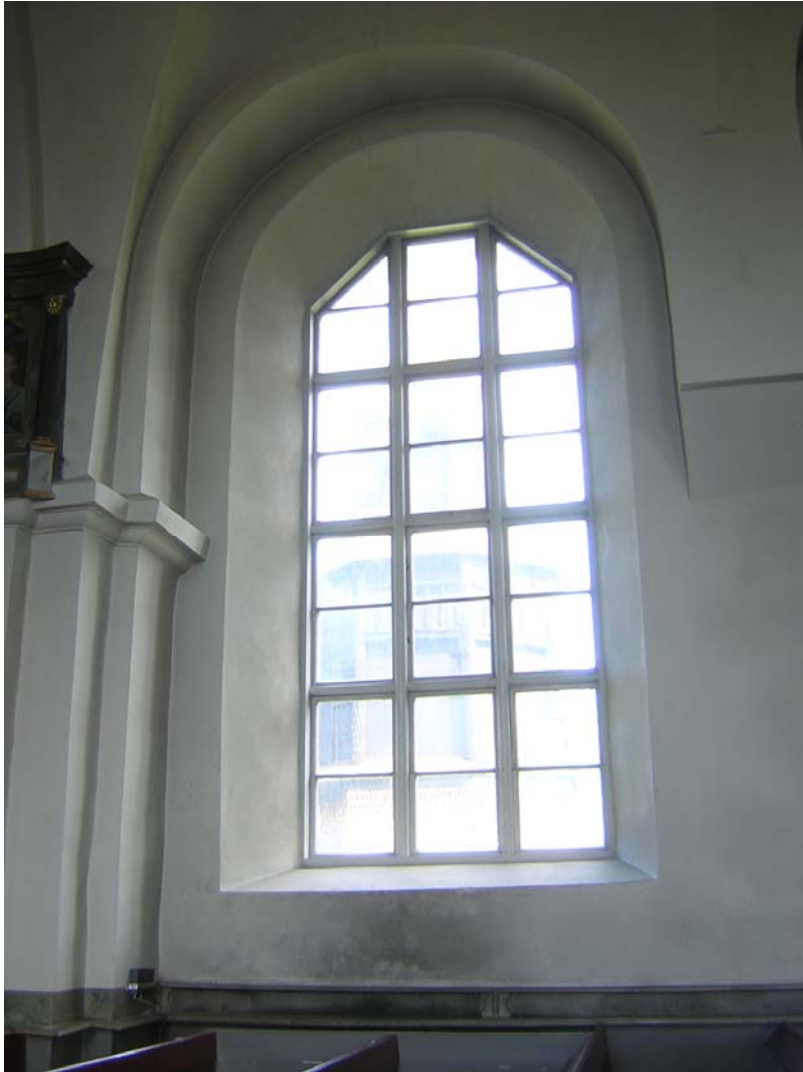
Ej restaurerat fönster mot norr. 2006-06-30

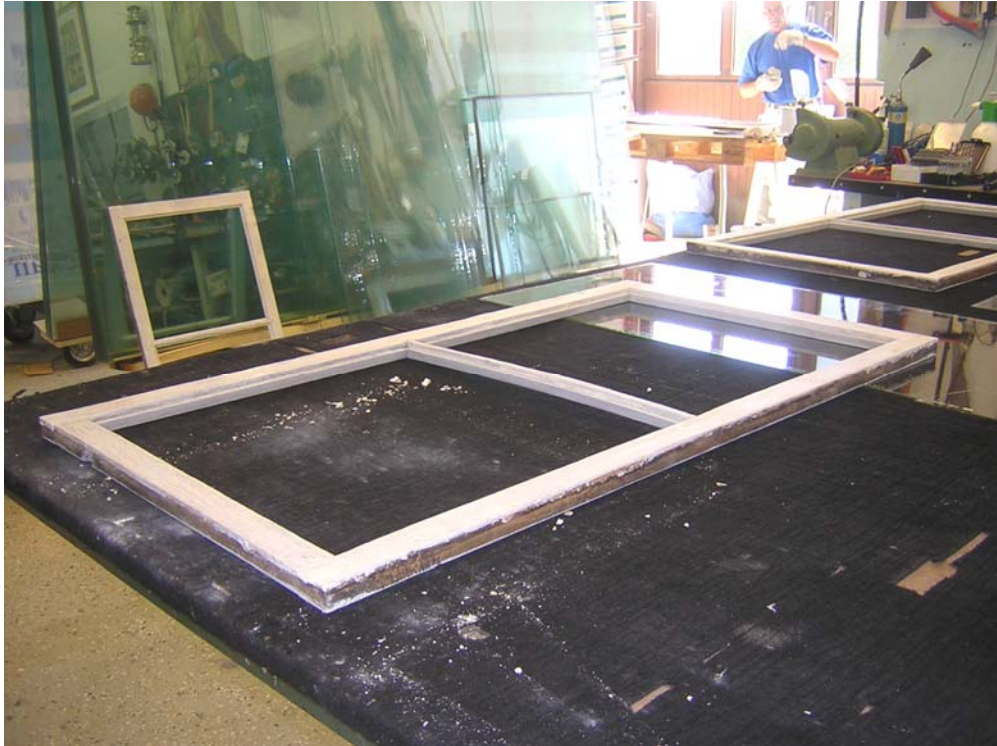
2006-06-30. Grundmålad ytterbåge på verkstad före kittning.

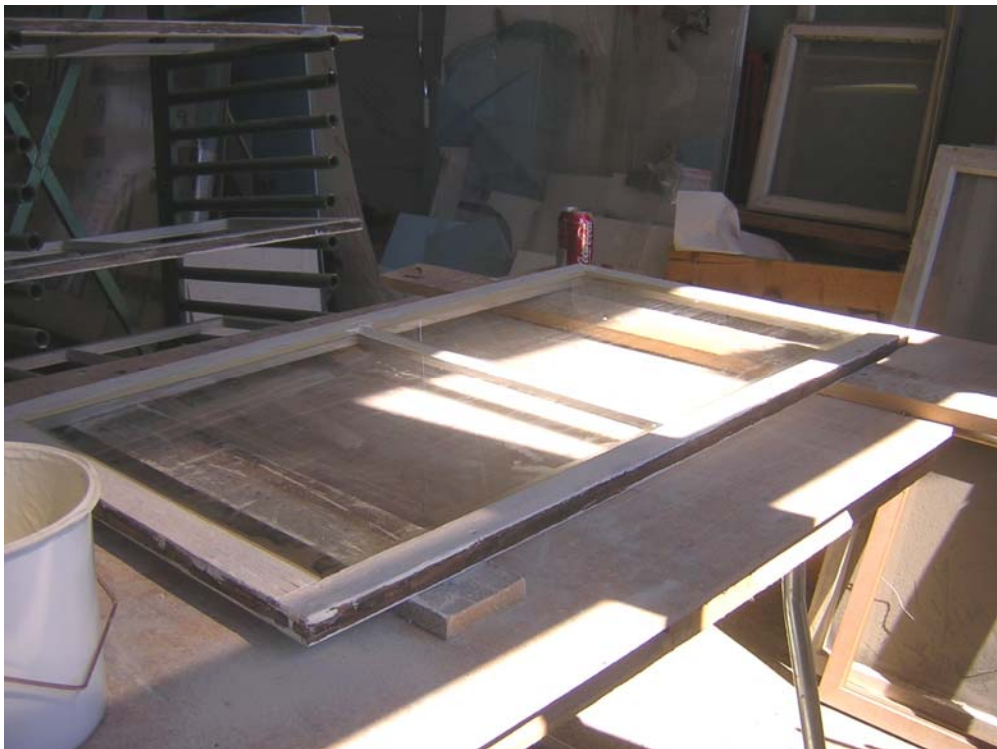
2006-06-30. Mellanstruken ytterbåge.

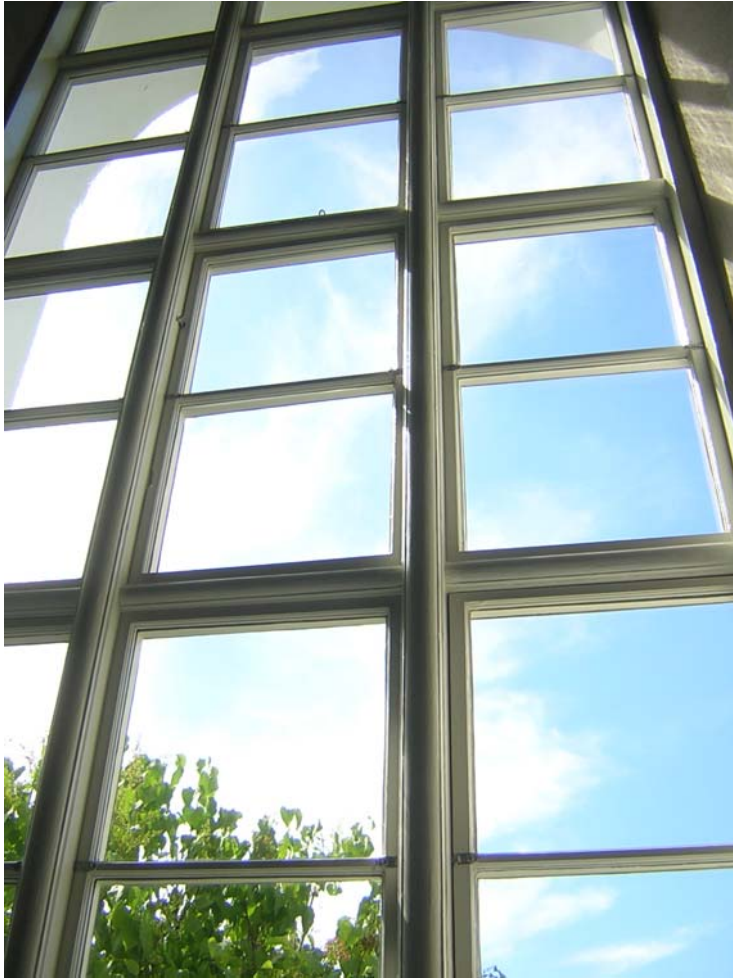
2006-07-03. Ommålat innanfönster södra långväggen.

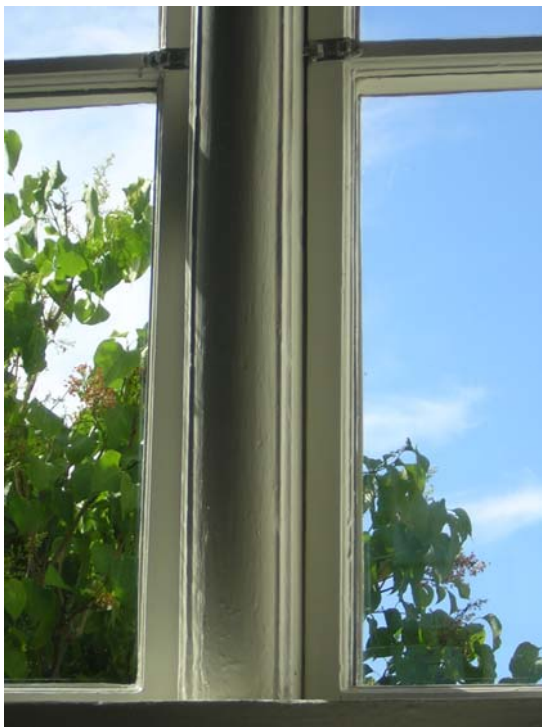
2006-07-03. Detalj av ommålat innanfönster mot söder.

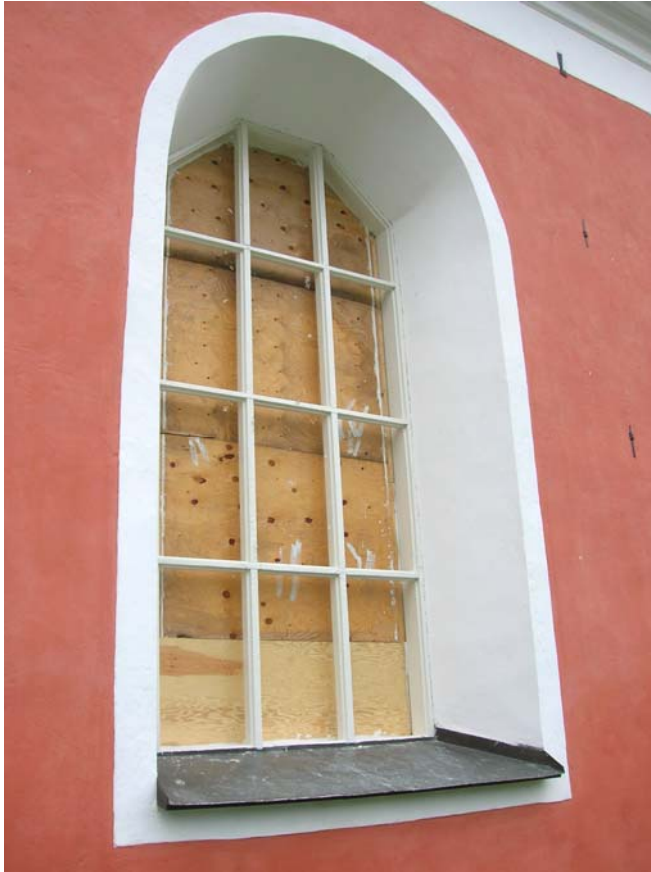
2006-07-03. Målad båge och spröjs, fönster norra fasaden.

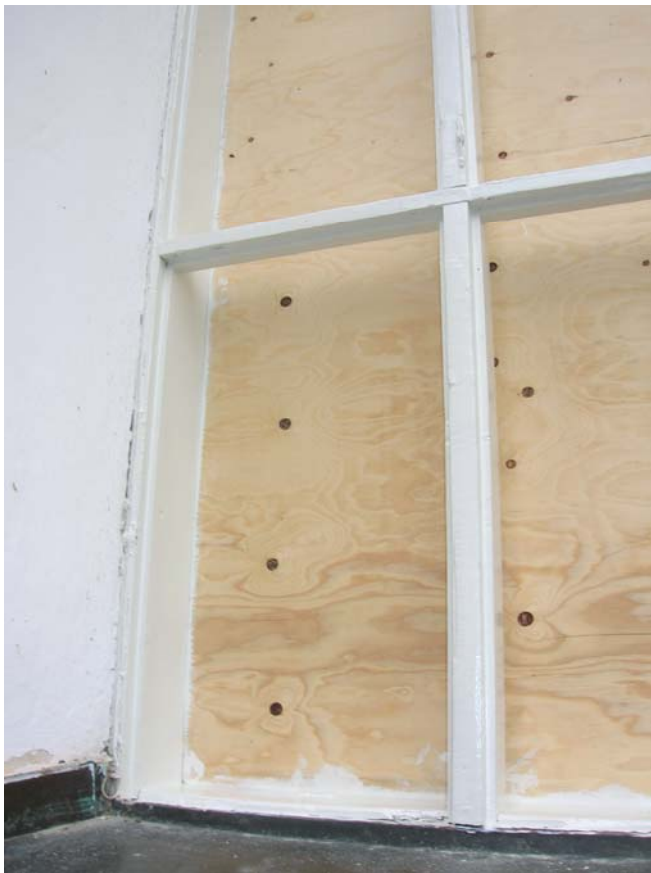
2006-07-03. Restaurerade karmar och spröjs, norra fasaden.

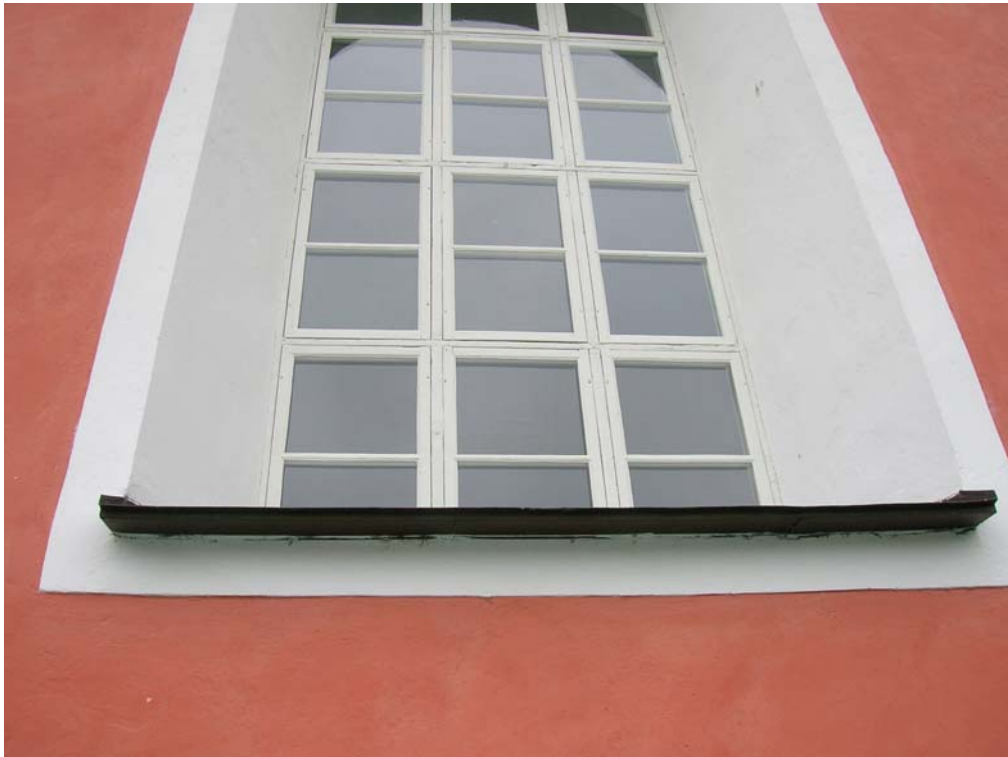
2006-07-03. Södra korfönstret inmonterat med färdigmålade skruvhuvuden.

Ytterbågarna var tidigare fastskruvade med kullig skalle och skåra. De restaurerade fönstren är återmonterade på samma sätt som tidigare i de gamla skruvhålen. Ursprungligen kan de ha varit skräspikade men det finns inget belägg för hur de har varit monterade i äldre tid. På södra fasaden, som restaurerades först, tog man först stjärnskruv men dessa byttes ut mot skruv med skåra och kullrig skalle, eftersom man då undviker att skruvhålen åter målas över vid nästa ommålning och till slut försvinner eller inte kan monteras loss utan att orsaka skador.

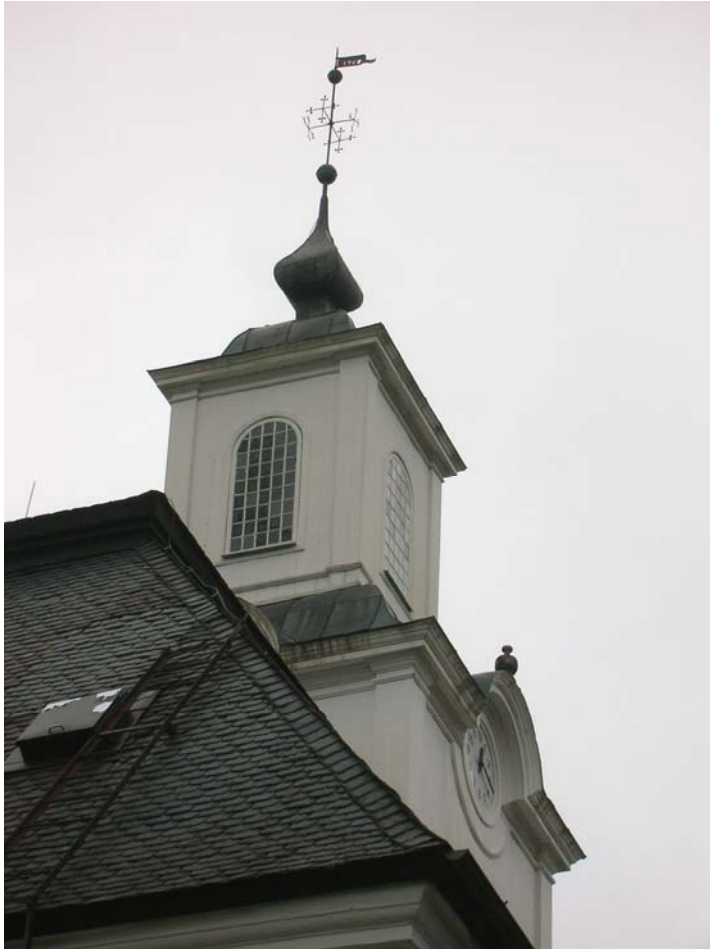
2006-10-02. Lanterninfönster mot öster före ommålning.

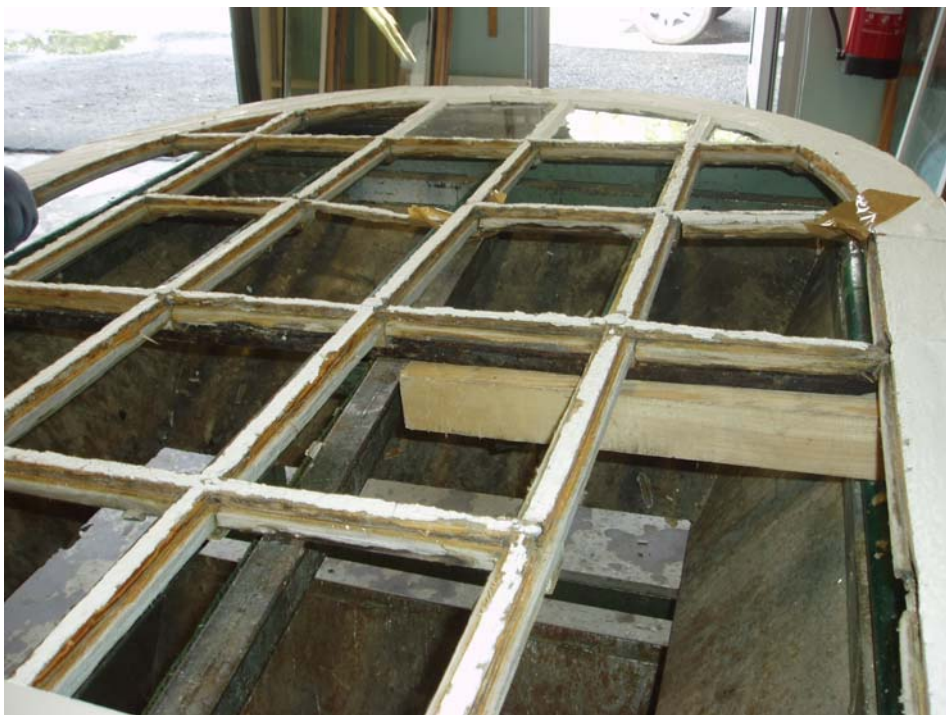
Lanterninfönster i verkstad före ommålning (foto Anders Mannqvist 2007).

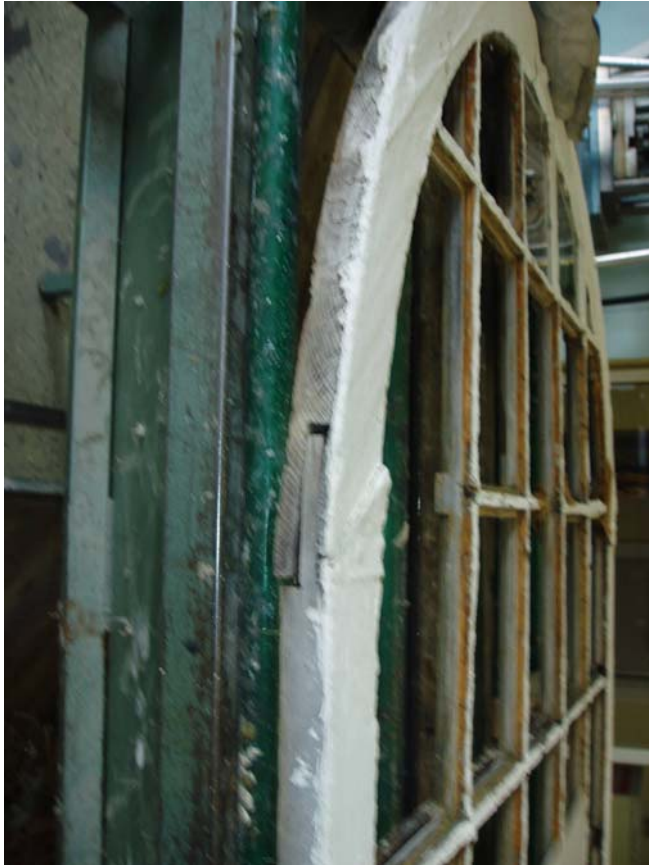
Lanterninfönster i verkstad före ommålning (foto Anders Mannqvist 2007).

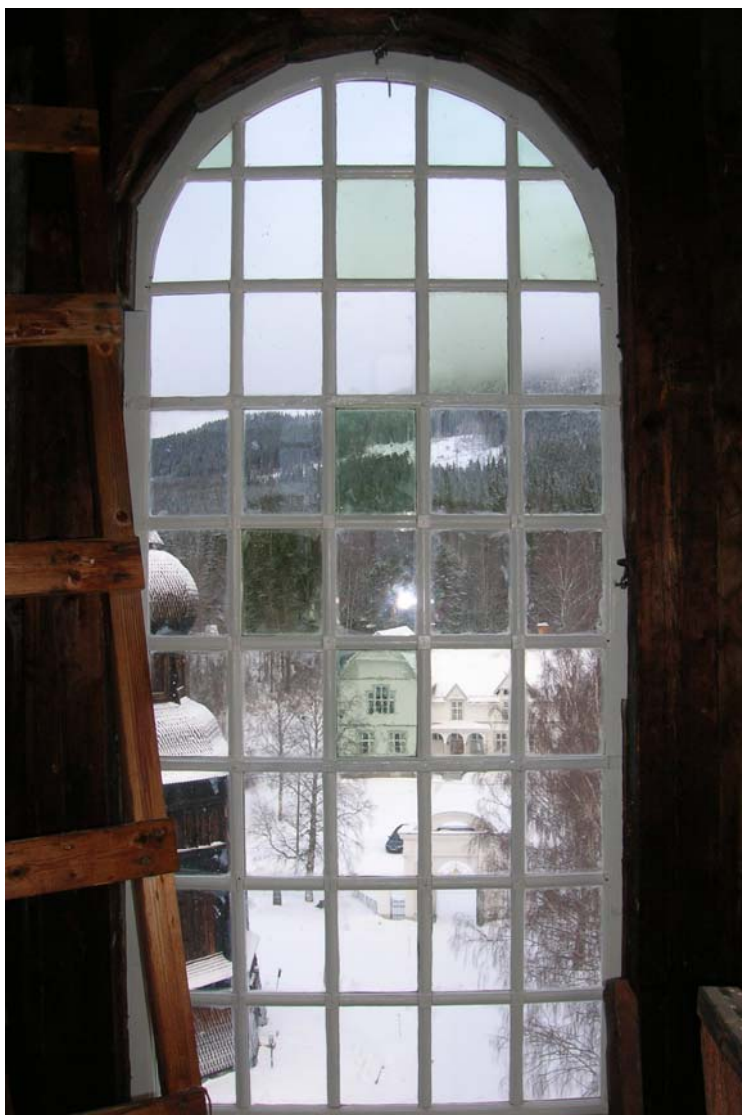
Norra tornfönstret restaurerat 2007-12-04.

I söder och norr sitter de gamla rokokofönstren, de som stämmer överens i tid med kyrkans nybyggnadsår. Dessa fönster har endast kittats om och ommålats. Inget virke behövde bytas ut. 2-3 glasrutor har ersatts med munblåst glas på det västra fönstret.

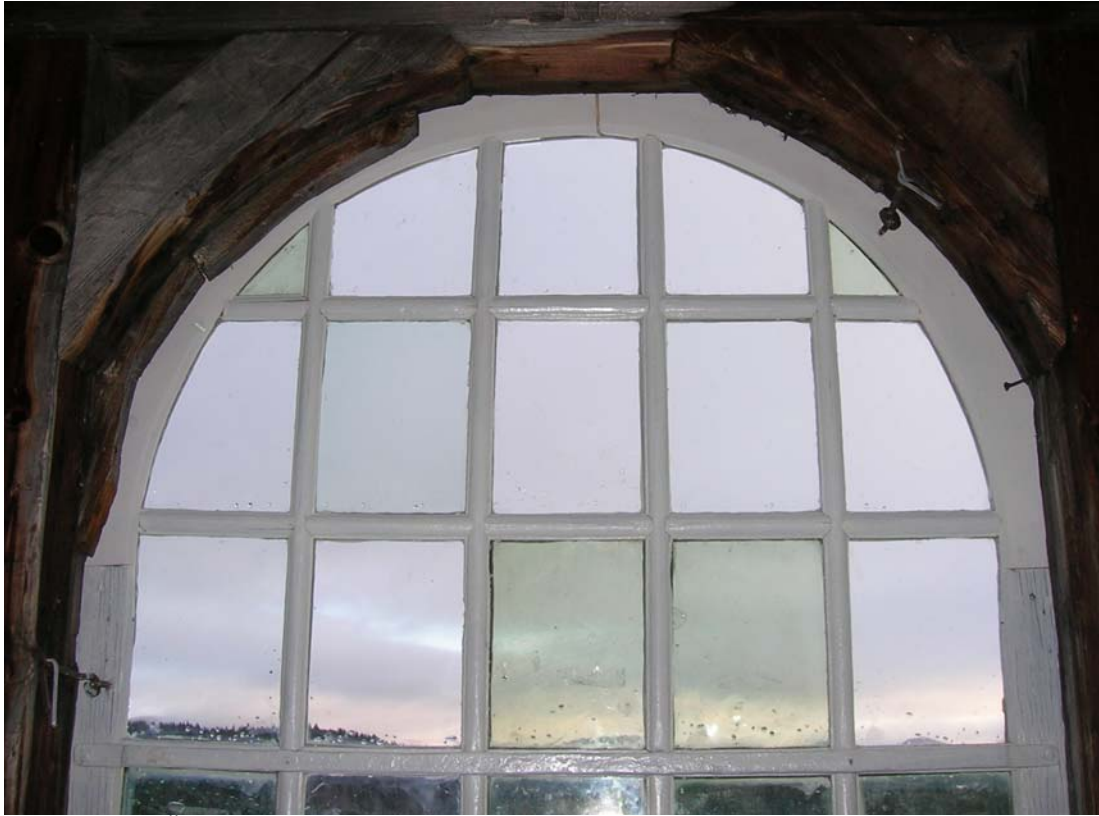
2007-12-04. Östra tornfönstret ommålat med utbytt överdel.

I öster och väster är de övre rötskadade valvbågarna utbytta med bågar i samma utseende av friskt kärnvirke, inget annat virke har bytts ut. Fönstren har därefter kittats om och ommålats. I västra fönstret sitter både gammal och sentida spröjs men det är ett äldre spröjsverk än i det östra fönstret. De liggande spröjsen har bytts ut tidigare, troligen på 1950- /60-talet medan de stående är äldre.

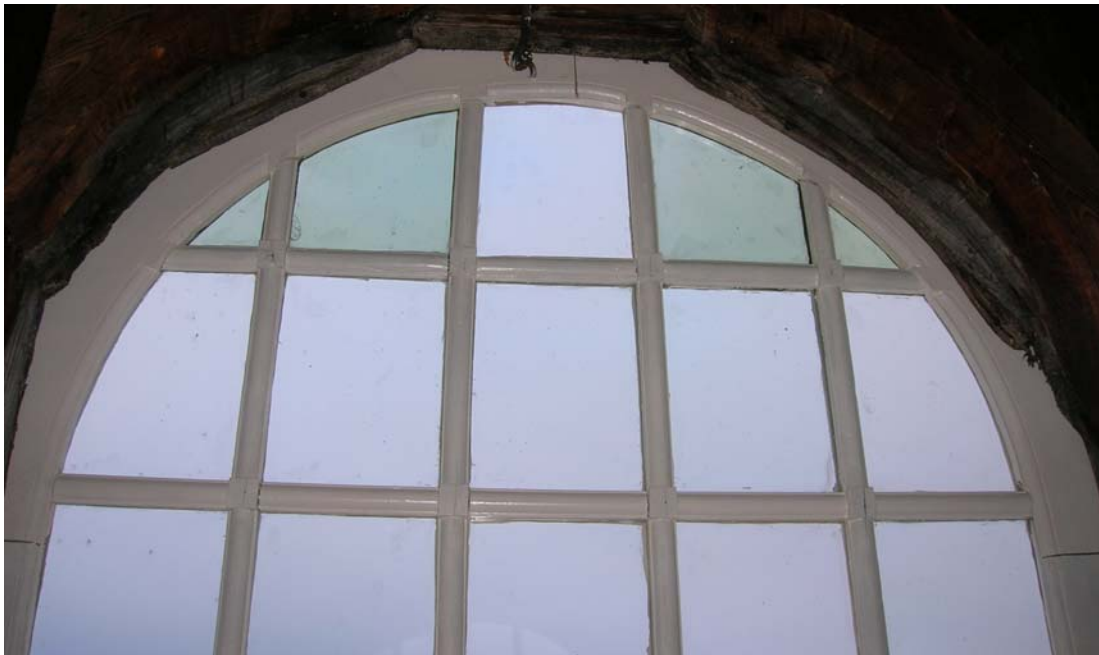
2007-12-04. Västra tornfönstret ommålat med utbytt överdel.

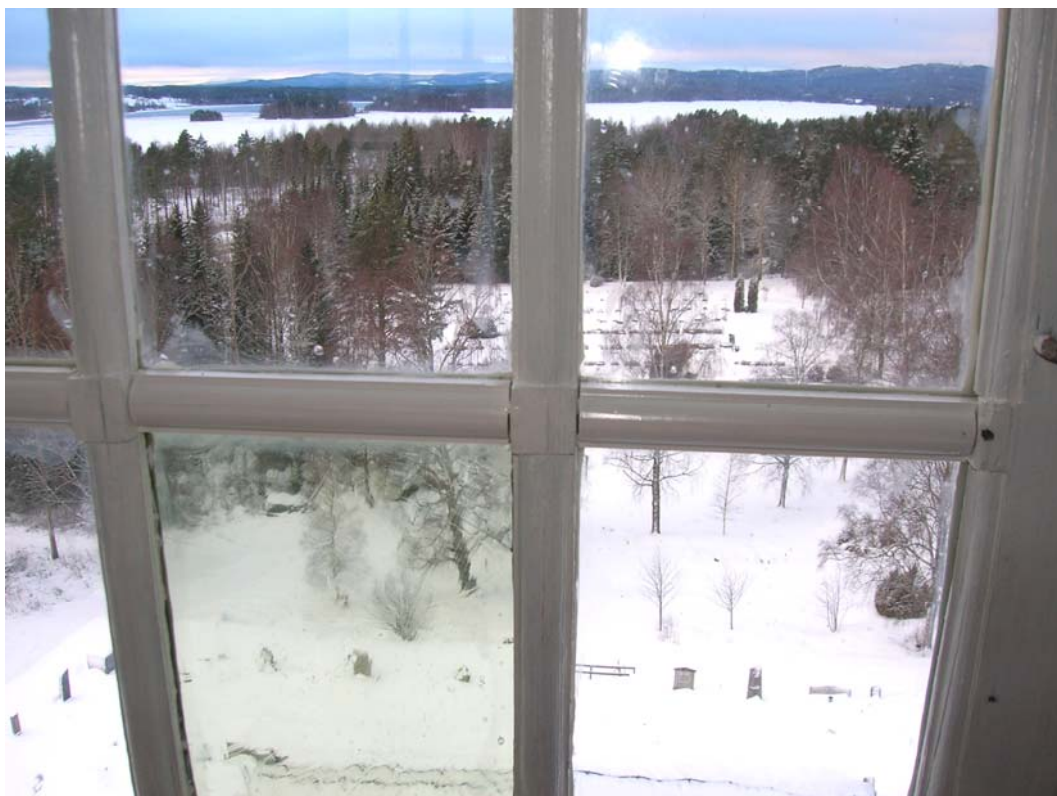
2007-12-04. Västra tornfönstret ommålat med sina liggande, sentida och gamla stående spröjsar.
