Lidens nya kyrka: installation av nytt värmesystem

Lidens socken, Sundsvalls kommun, Västernorrlands län

Objekt/dnr: Lidens nya kyrka, Lidens socken, Sundsvalls kommun. Dnr 2008/317.

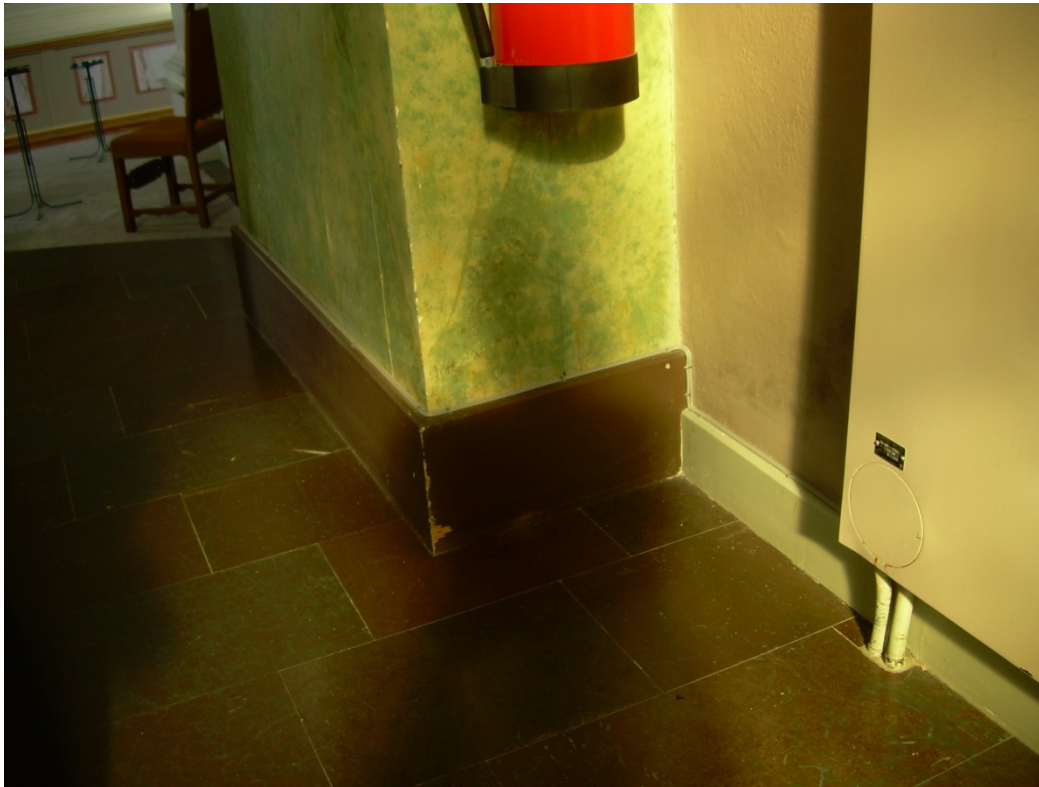
Före ombyggnaden släta element och golvlister kring pelarnas fundament.

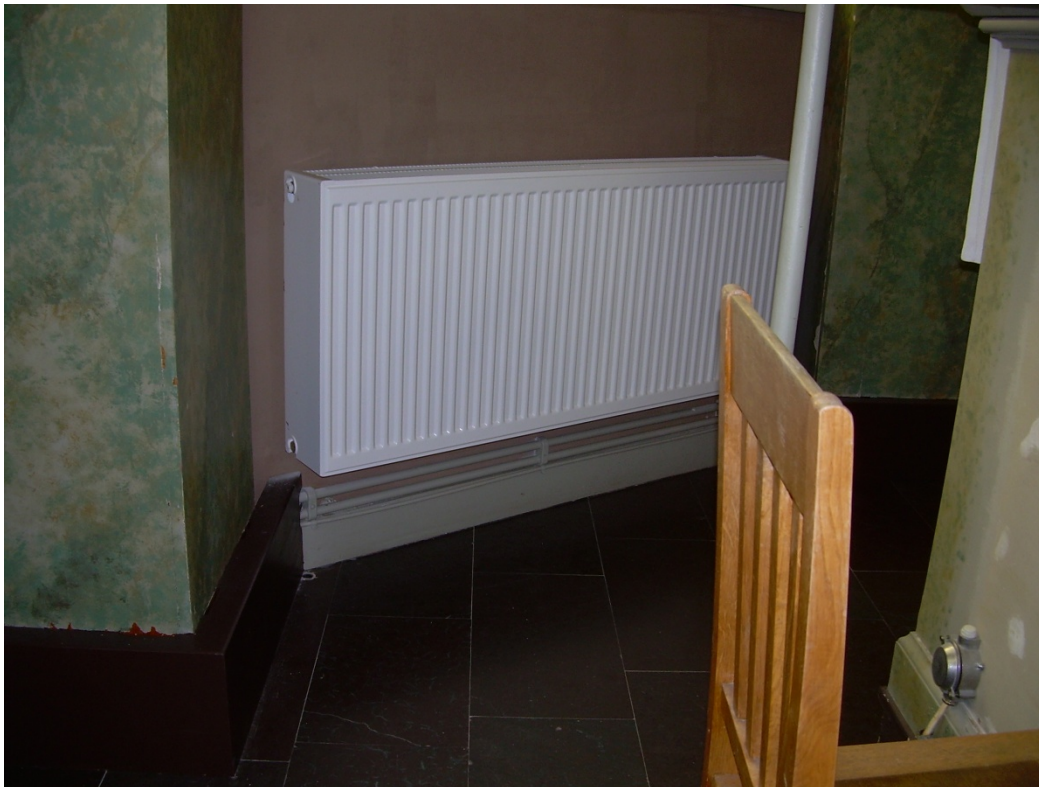
Nytt element med ledningar och ny golvlister.

I koret är däremot väggarna målade i en brunrosa kulör. Även här är elementen vita och inte målade i väggarnas kulör. Någon målning av elementen gjordes inte, eftersom korväggarna är i behov av ommålning och det är bättre att vänta med målning av elementen, tills detta är utfört. I koret är både väggar och kupol i behov av upprustning. Här finns sprickor i färgskiktet i den övre delen av väggarna. I koret finns fem element liksom tidigare. De två rören eller ledningarna till elementen är synliga mellan pelarnas fundament. Rören runt pelarnas fundament är placerade innanför den bruna golvlister, vilken gjordes något bredare.

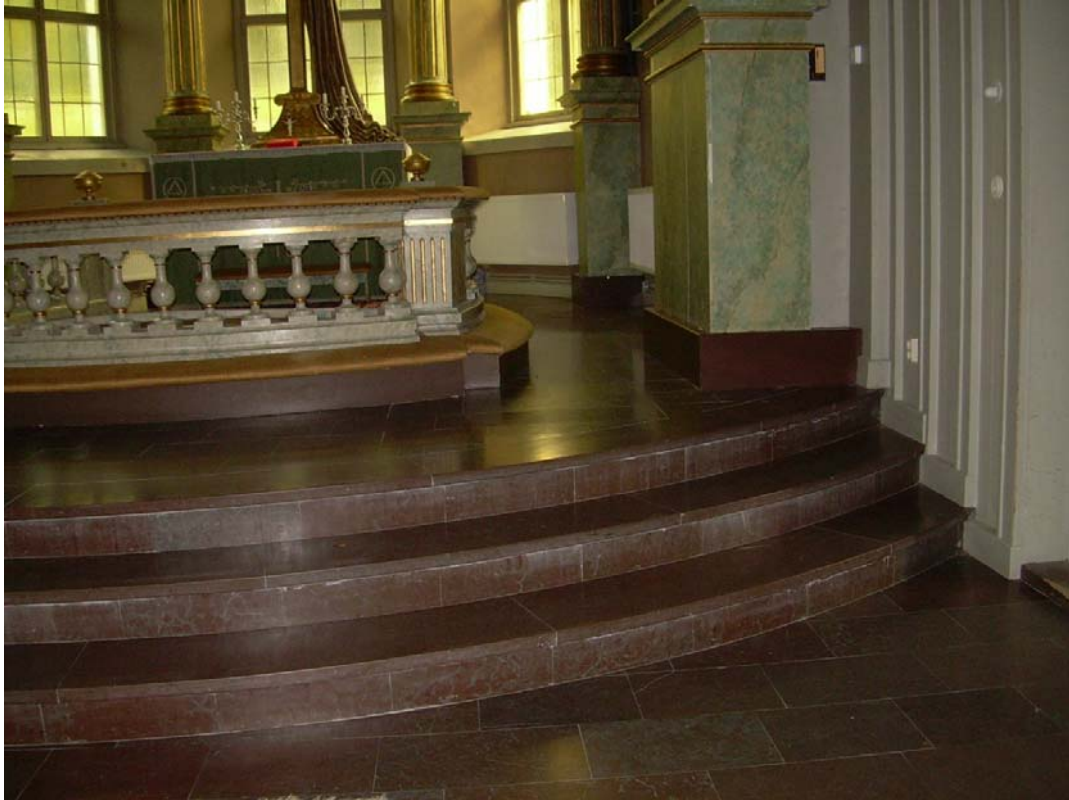
Trappan till koret med nya element i bakgrunden.

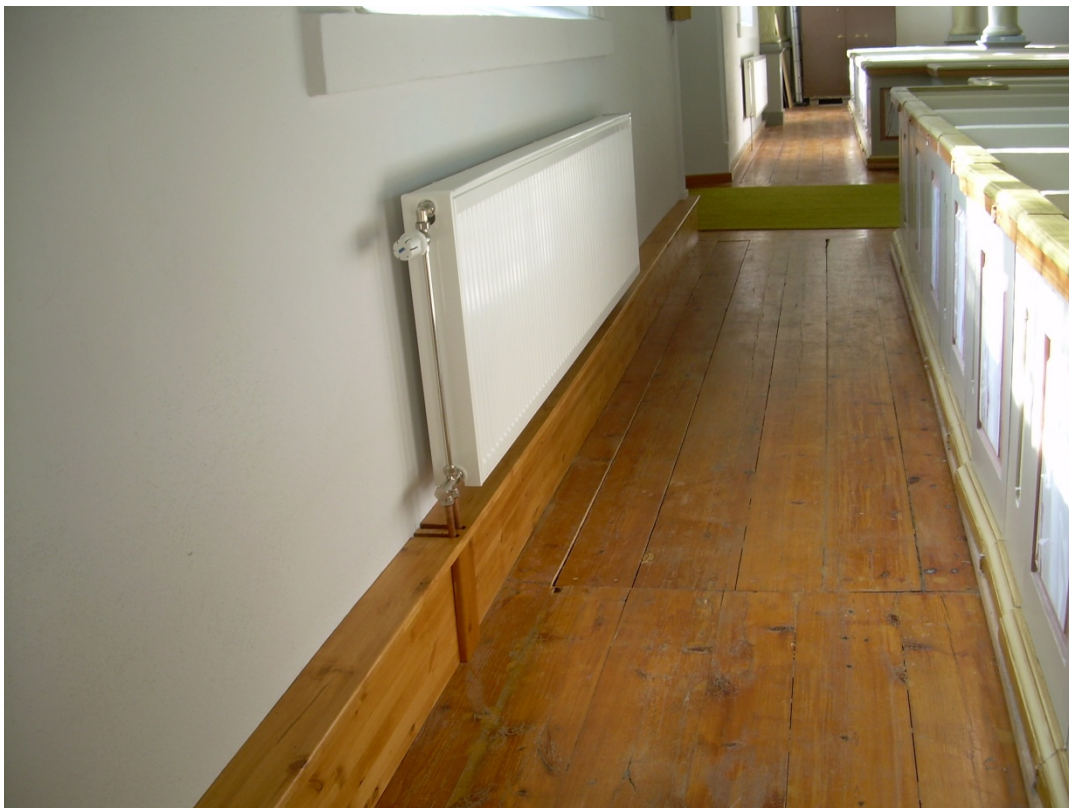
Ny högre golvlister i främre delen av kyrkorummet.

Invändigt har nya element monterats i långhus, kor, sakristia och på orgelläktaren. Långhusets främre hälft har fått en ny, högre golvlister istället för den nyare, lackade listen som dolde elledningarna. Listen gjordes högre för att dölja rördragningen till elementen. I bakre delen av rummet har den befintliga lägre golvlister använts för rördragningen. Den välbevarade inredningen i koret är känslig för förändringar. De nya elementen har placerats på samma platser som de äldre. De nya elementen är svagt räfflade och har en vit kulör. Från början var det tänkt att elementen skulle vara släta, liksom de äldre elementen. Väggarna i långhuset och på orgelläktaren har nyligen ommålats i brutet vitt. Elementens vita kulör är nära väggarnas kulör, därför gjordes inte någon målning av dem, vilket var tänkt från början. Elementen monterades så lågt som möjligt för att döljas av bänkskärmarna, vilka har en höjd på 80 cm.

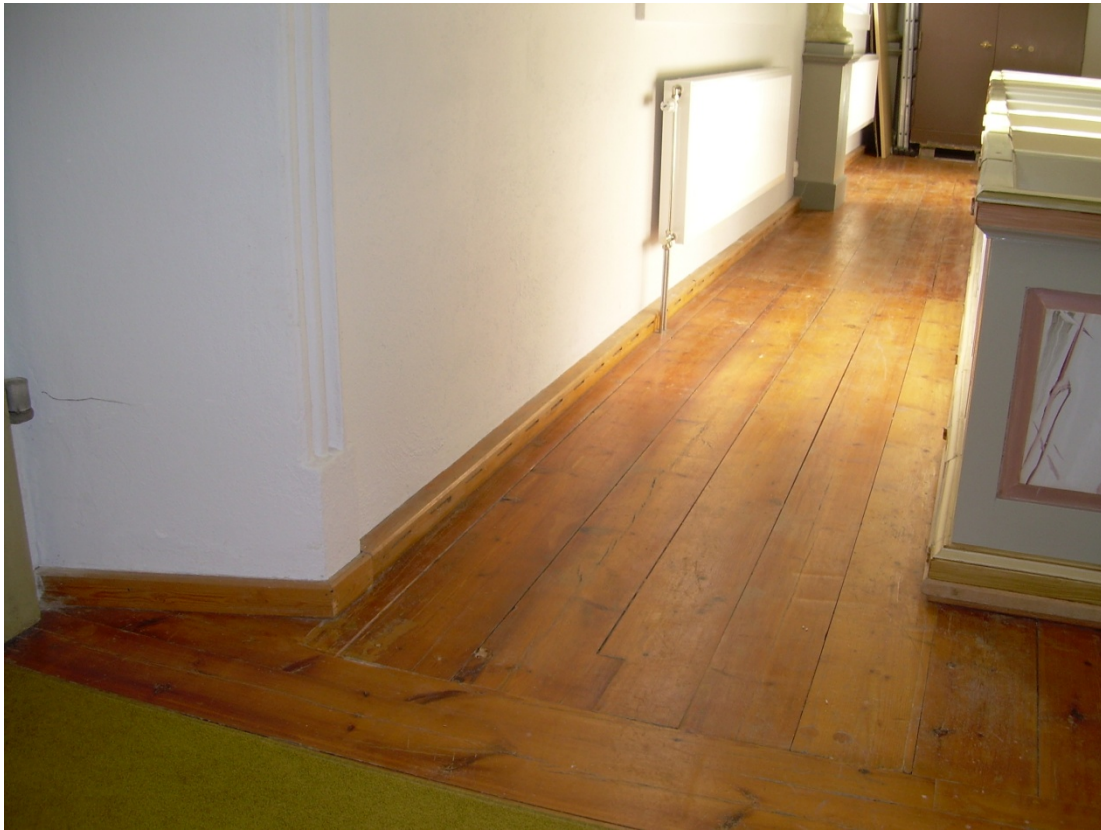
Låg golvlist i bakre delen av kyrkorummet.

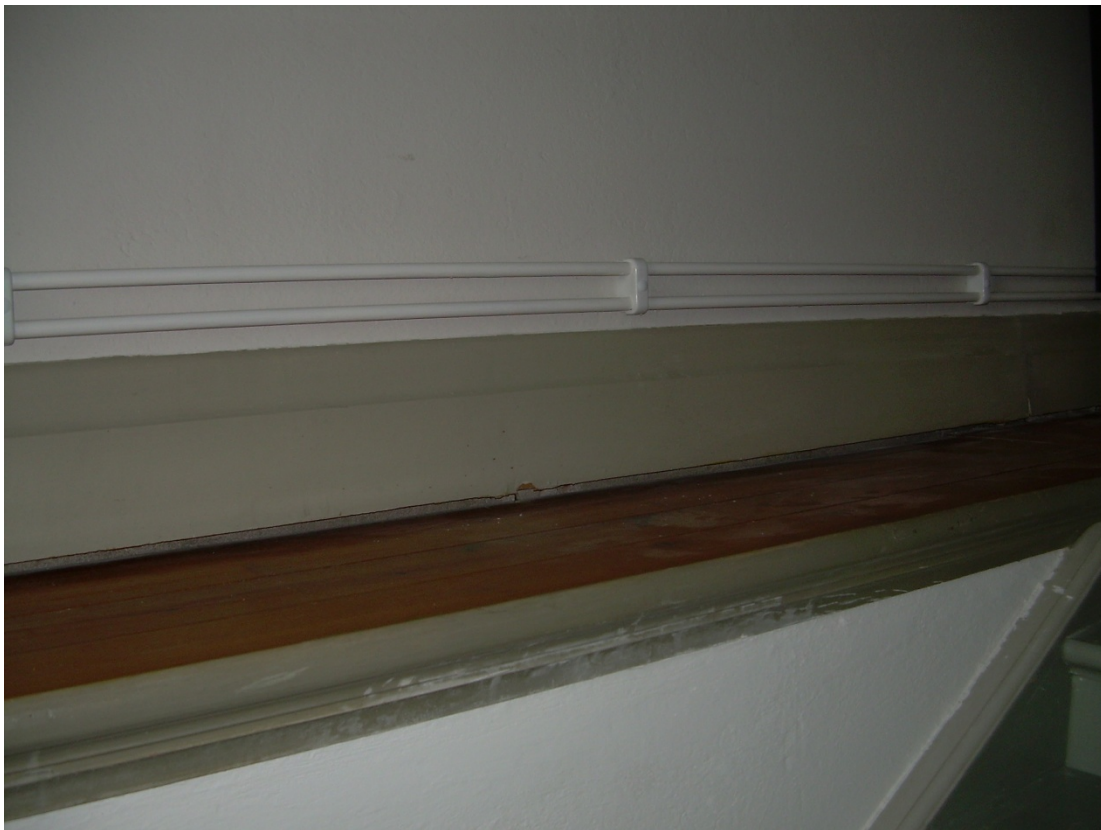
Ledningar till element på orgelläktaren.

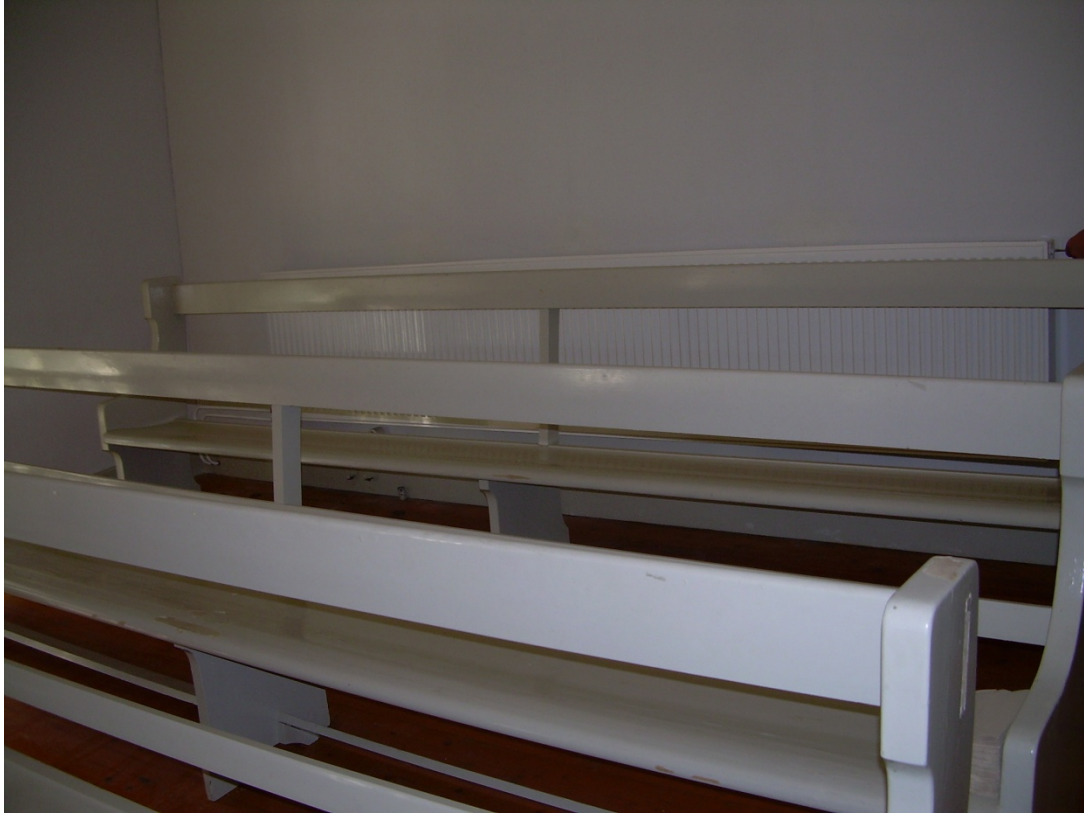
Äldre bänkar och nya element på orgelläktaren.

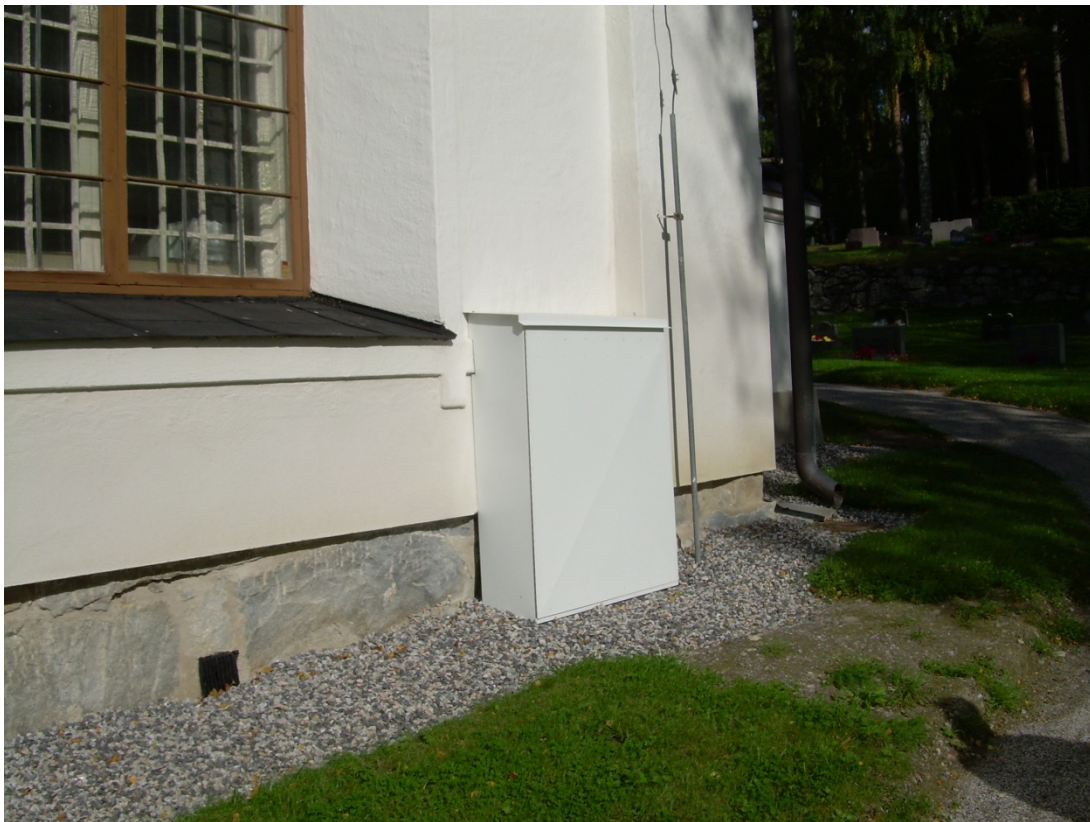
Plåtskåp som döljer rördragningen till bergvärmten.

Vid kyrkans södra sida har borrhning till bergvärme utförts. Rör från borrhålen har dragits genom ytterväggen till ett värmepumpsrum. Installationen och rördragningen genom väggen har dolts i ett vitt plåtskåp vid den södra långväggen.
