"STENSKOLAN", BOLLSTABRUK

YTTERLÄNNÄS SOCKEN, KRAMFORS KOMMUN

RESTAURERING AV FASAD

Länsmuseet Västernorrland/Anette Lund
Avdelningen för kulturmiljövård och dokumentation
Rapport nr 2001: 8

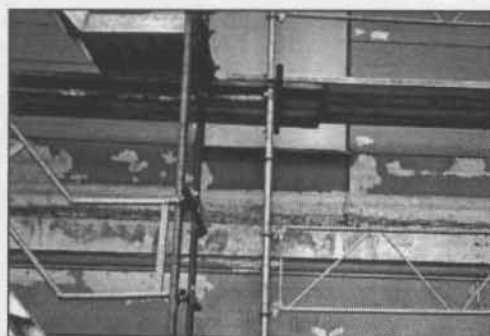
Fasaden före restaurering

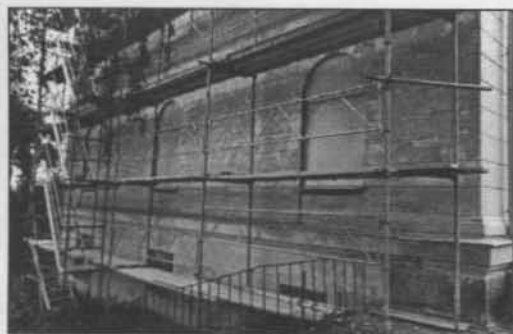
Fasaden under restaurering.

Fasaden har försiktigt blåstrats, efter blåstringen har dåligt puts renskrapats in till frisk puts. Ny puts har påförts och fasaden har avfärgats med två lager kalkfärg. Silikatfärg har använts vid målning av fris, fönstersmygar och sockel. Det är en något mörkare nyans på den gula silikatfärgen än den gula kalkfärgen men det är inget som inverkar på slutresultatet. Grunden är framgrävd och rengjord.

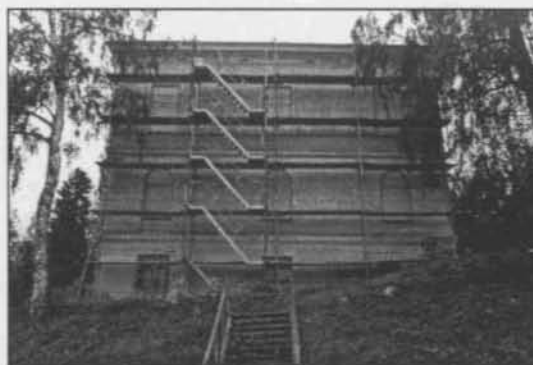
Fasaden under restaurering

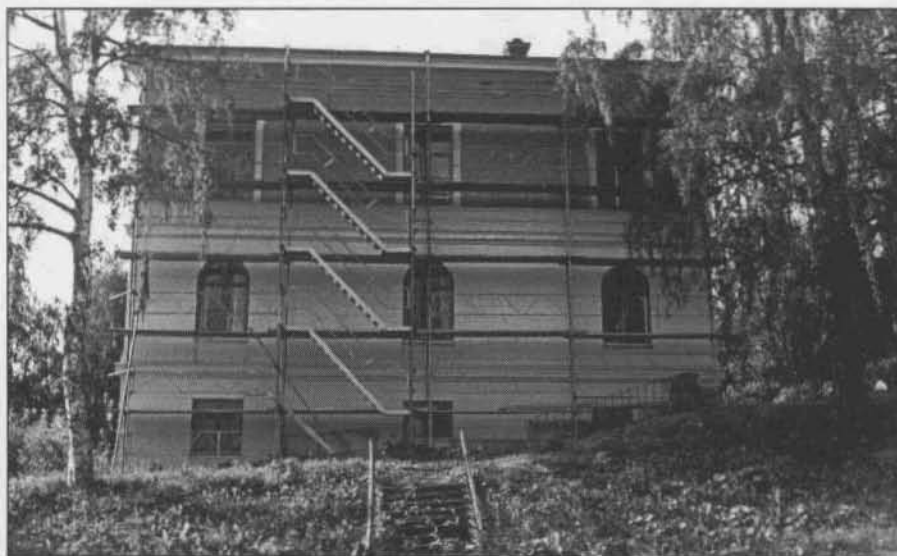
Fasaden efter restaurering
