**Arkeologisk schaktkontroll samt  
undersökning med anledning av utbyggnad  
av Domkyrkan  
Raä 25:1 och 26:1**

Fornlämning: Raä 25:1 samt 26:1, Fastighet: Öhn 2:48,  
Socken: Härnösand, Kommun: Härnösand, Landskap: Ångermanland

Arkeologisk schaktkontroll samt undersökning med anledning av utbyggnad  
av Domkyrkan. Raä 25:1 och 26:1

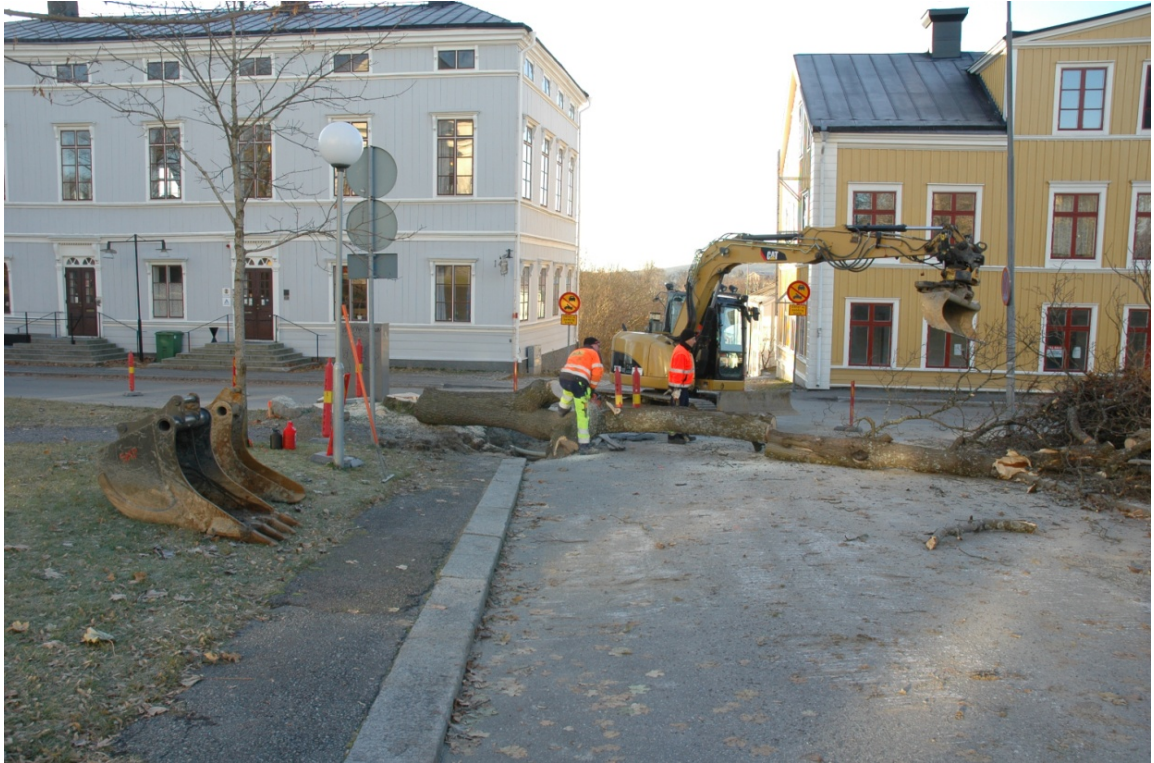
*Schakt 1. Trädfällning utefter Franzengatan*

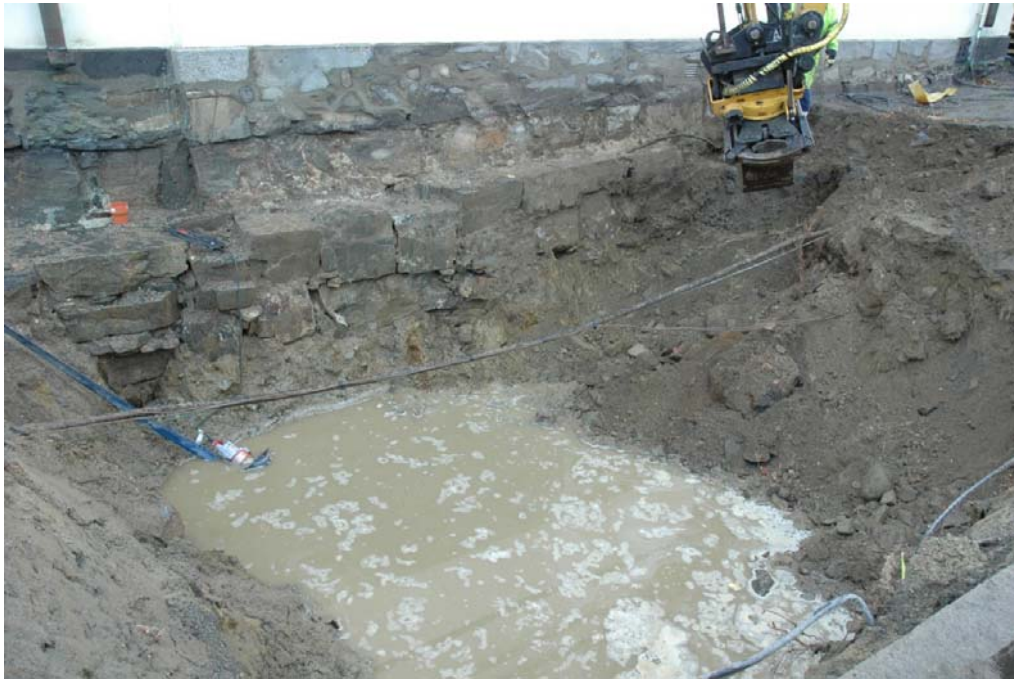
*Schakt 2. Utefter kyrkomuren, första grävtagen. Foto från söder.*

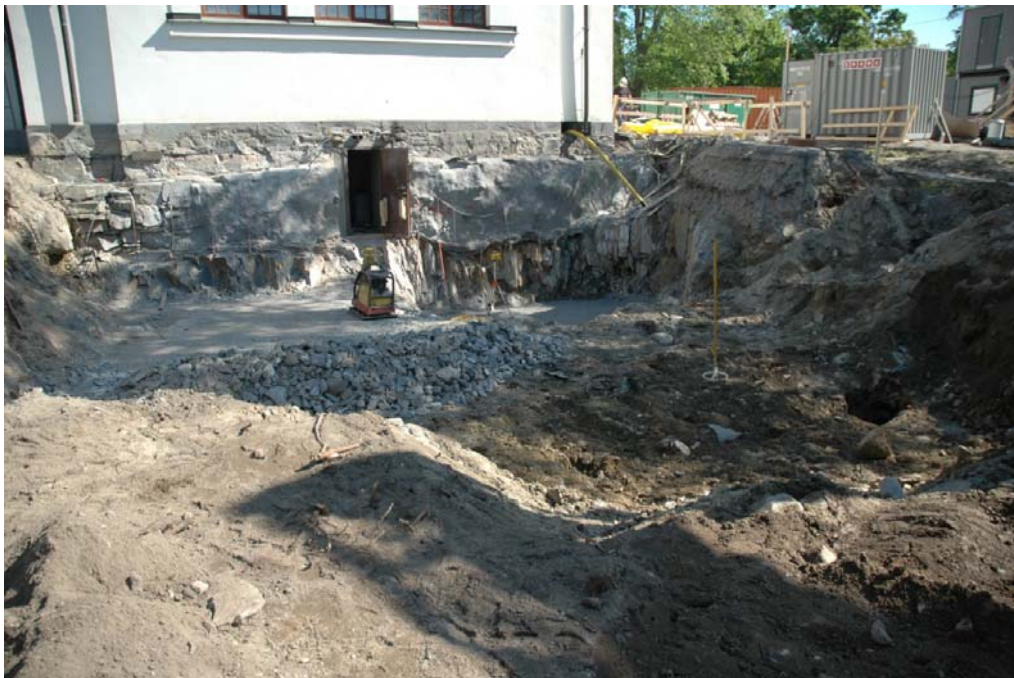
*Schakt 2. Foto från söder.*

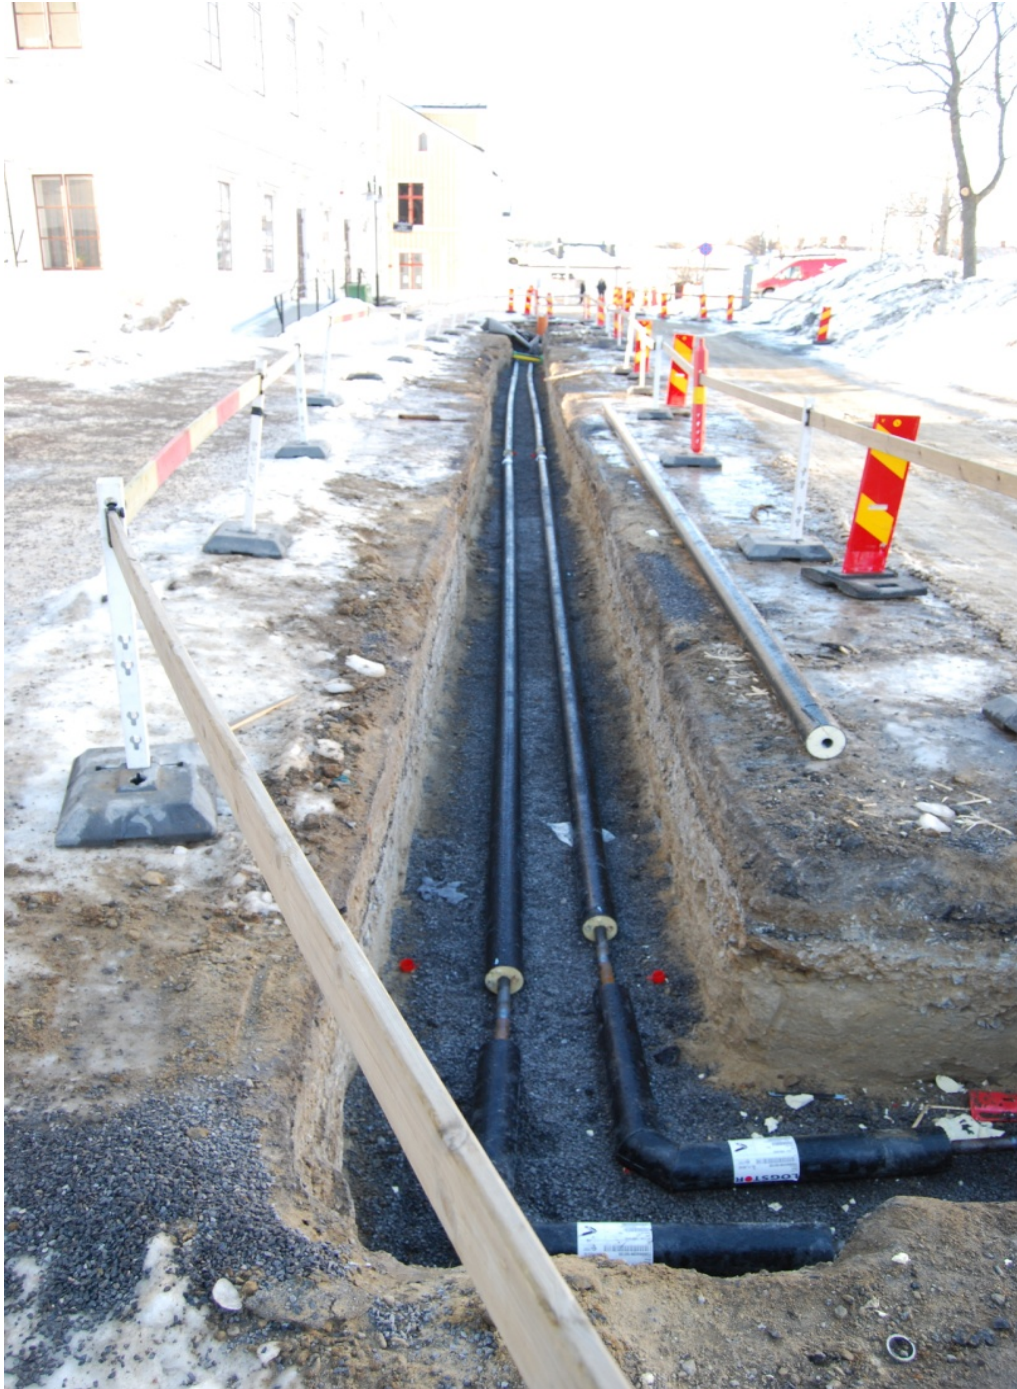
*Schakt 3. Foto från öst.*

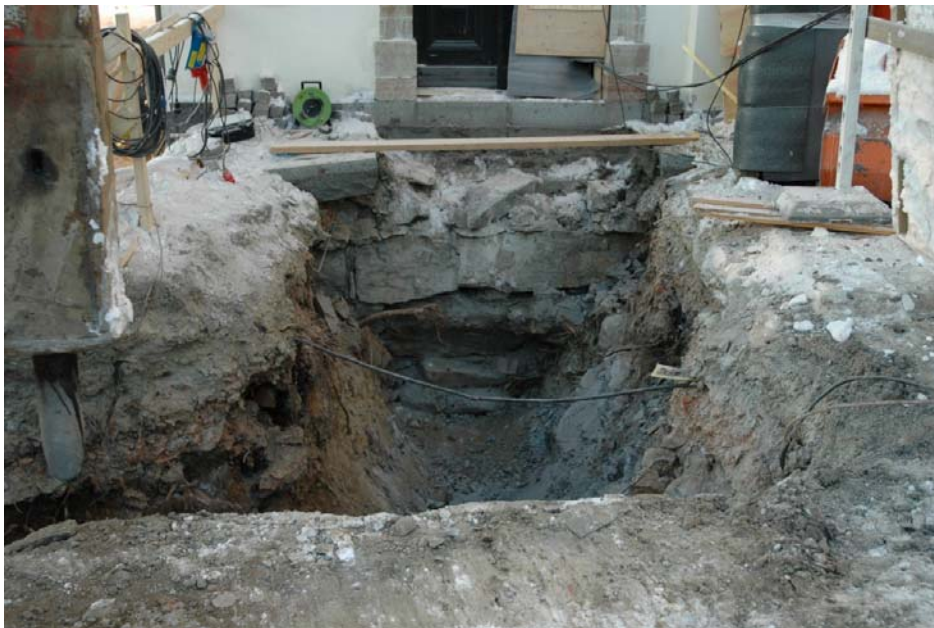
*Schakt 4. Foto från öst.*

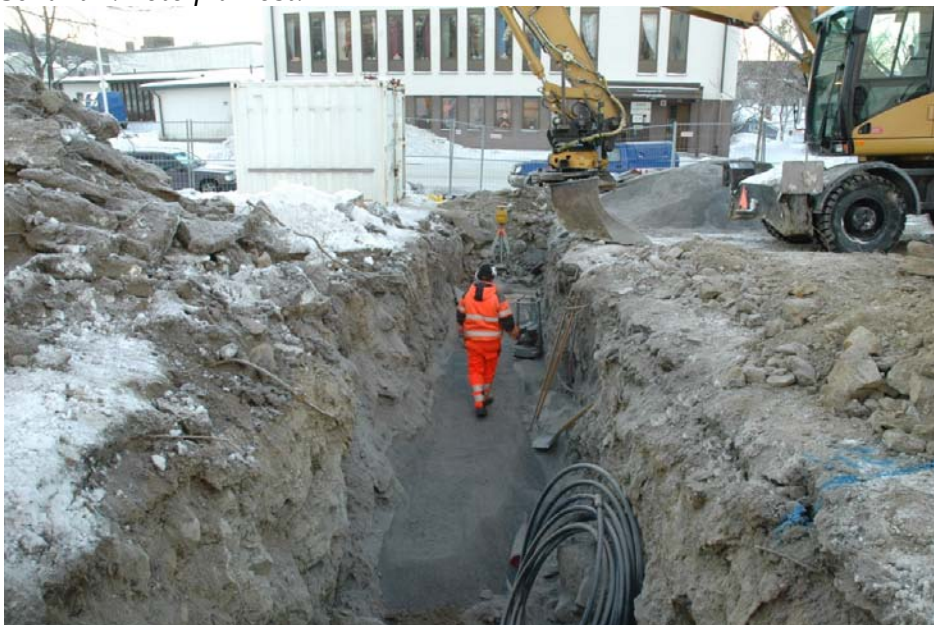
*Schakt 4. Foto från norr.*

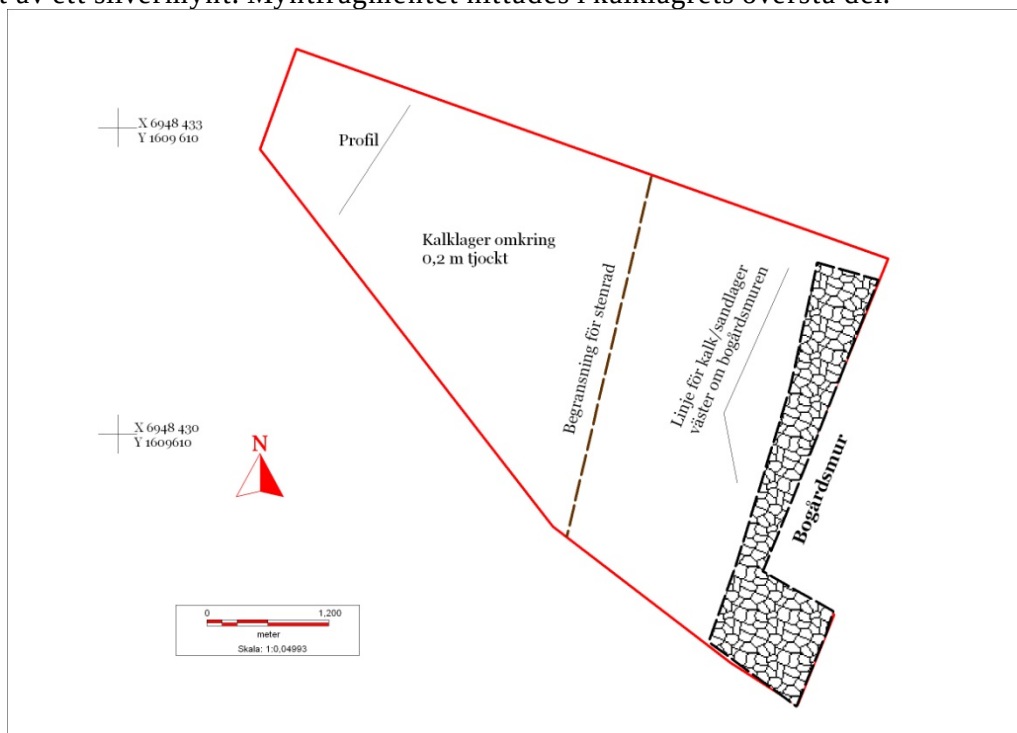
Schaktplan över schakt 5.

I schaktets östra del framkom resterna (omkring 4 meter) efter den gamla bogårdsmuren som löpte i nordsyd. Resterna bestod av en kraftig grundläggning och det lägre varvet på muren.

Parallellt med resterna av bogårdsmuren påträffades resterna efter vad som i nuläget tolkas som rester efter en kalkugn. Avståndet mellan bogårdsmuren och kalkugnen är mellan 1,6 och 1,8 meter. Kalkugnsresterna består av ett omkring 0,2 meter tjockt lager smulig kalk, ett snitt genom kalklagret påvisade två sot/kollager. Östra kanten begränsas av en rad av kantiga stenar (färgningar i anslutning till stenraden antyder att det funnits någon form av rustbädd). Delar av den östra begränsningen på anläggningen framkom i schaktet. Hur stor anläggningen ursprungligen varit är i nuläget inte känt. Kalkugnsresterna ligger i nivå med den ursprungliga marknivån som idag täcks av ett cirka 1 meter tjocka jordlager. Fynd av mänskliga kvarlevor i form av skelettdelar påträffades men konstigt nog inga gravar vilket är märkligt med tanke på läget längs södra långhusväggen. Möjligen beror det på att byggnaden eller delar av densamma stått kvar under den tiden då begravningsarna ägt rum på platsen. Fynd gjordes även av djurben (svin, får/get och nöt enligt Britt-Marie Hägerman, osteolog vid Murberget) metallskräp, kalkbruk med spår av rödaktig bemålning, järnbeslag (troligen från kista), spikar, bränd kalksten, förglasad kalksten, fönsterglas, kritpipsfragment, ett eventuellt fragment av ett silvermynt. Myntfragmentet hittades i kalklagrets översta del.

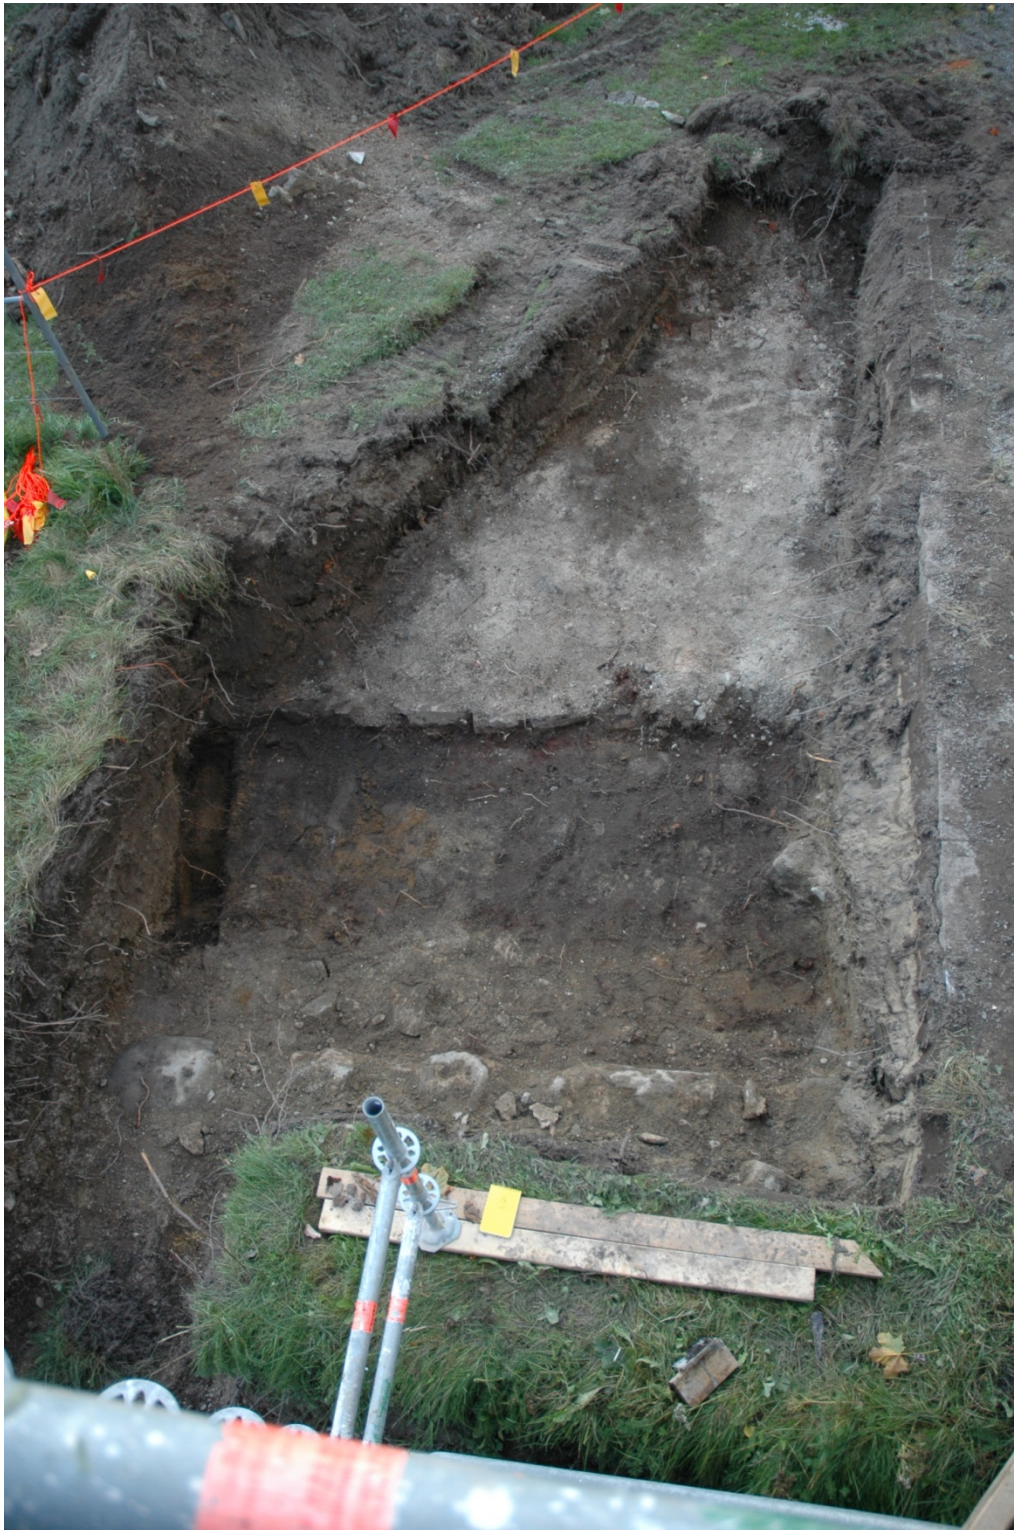
*Schakt 5 fotat från byggnadsställning i öst. Det ljusare området i bildens övre del utgör resterna av en kalkugn, stenraden i bildens nedre del är resterna efter bogårdsmuren.*

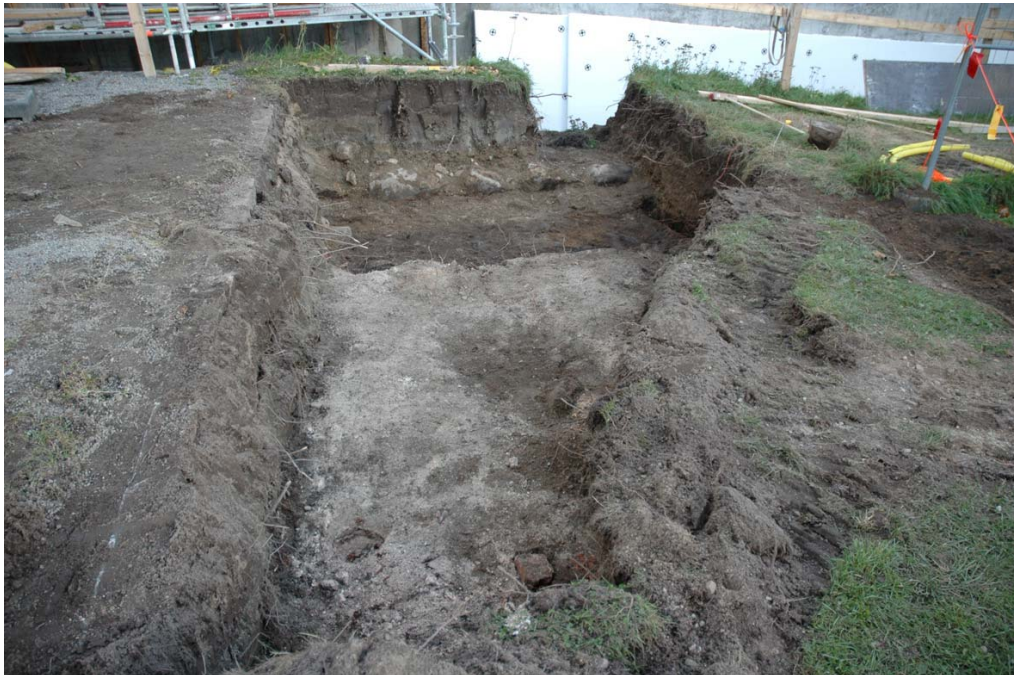
*Schakt 5 med kalkugnslämningen i förgrunden och resterna efter bogårdsmuren i bakgrunden. Foto från väst.*

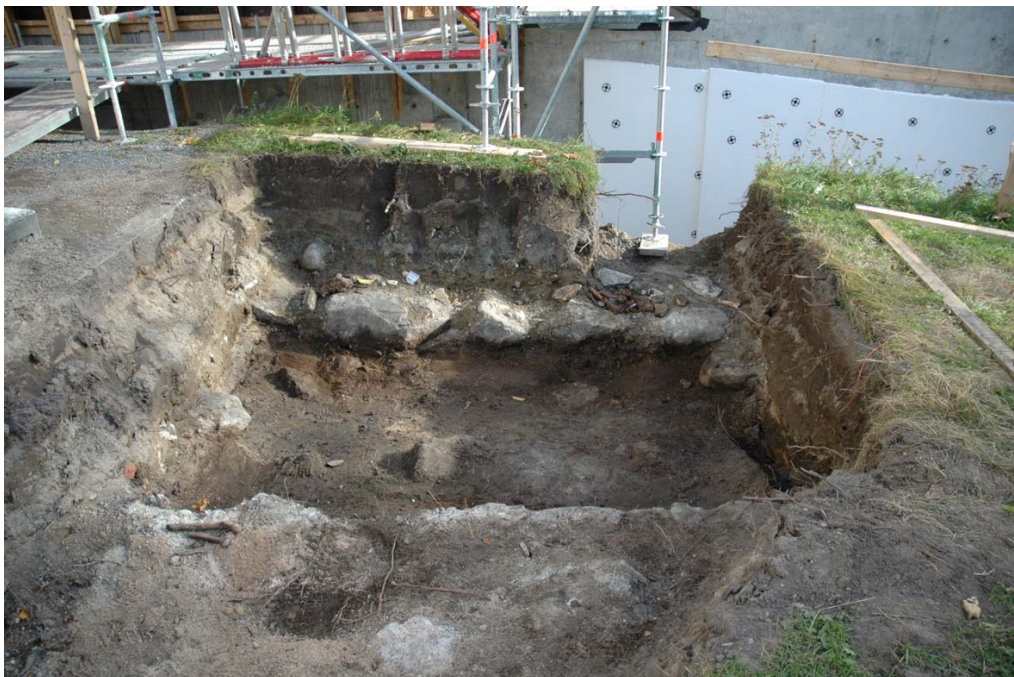
*Schakt 5 med kalkugnslämningen i förgrunden och resterna efter bogårdsmuren i bakgrunden. Foto från väst.*

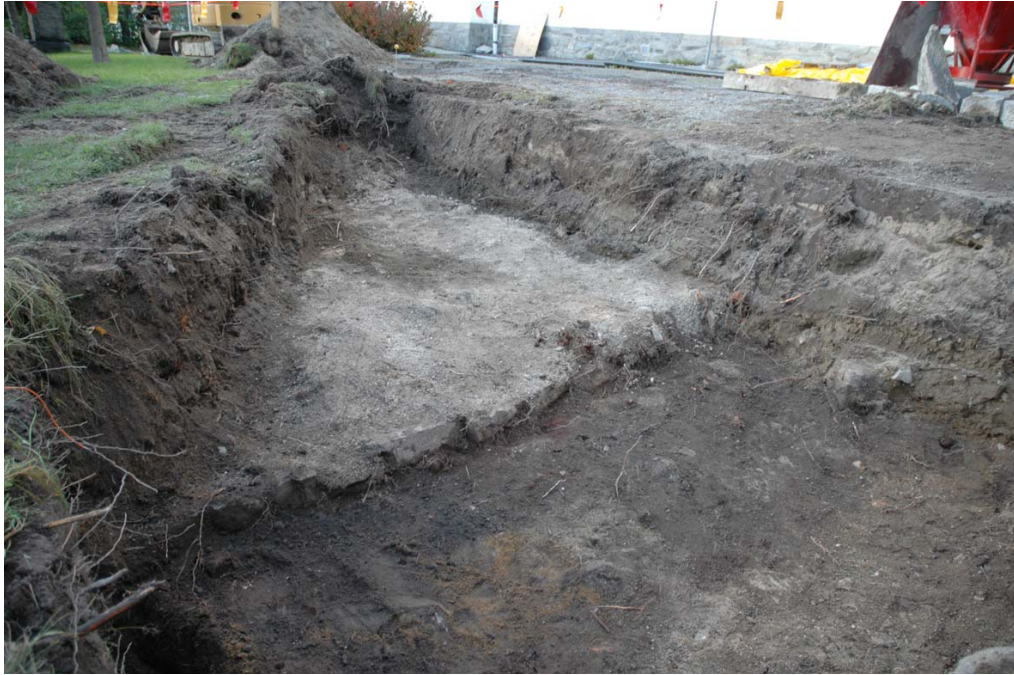
*Kalkugnslämningens östra del. Foto från sydöst.*

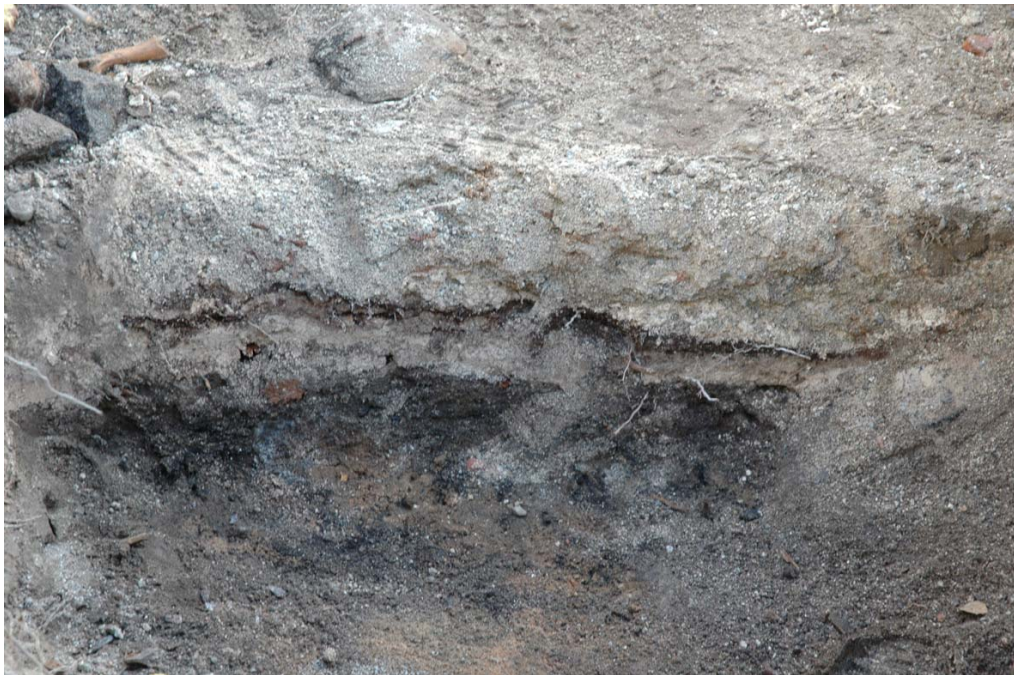
*Markprofil genom kalklagret med flera skiktningar. Foto från väst.*
