# **SKOGS KYRKA**

## **UTVÄNDIG OCH INVÄNDIG RESTAURERING**

**Ettapp 1. SVAMPSANERING**

**Ettapp 2. RESTAURERING AV VÄGGAR OCH VALV  
TAKAVVATTNING OCH DRÄNERING**

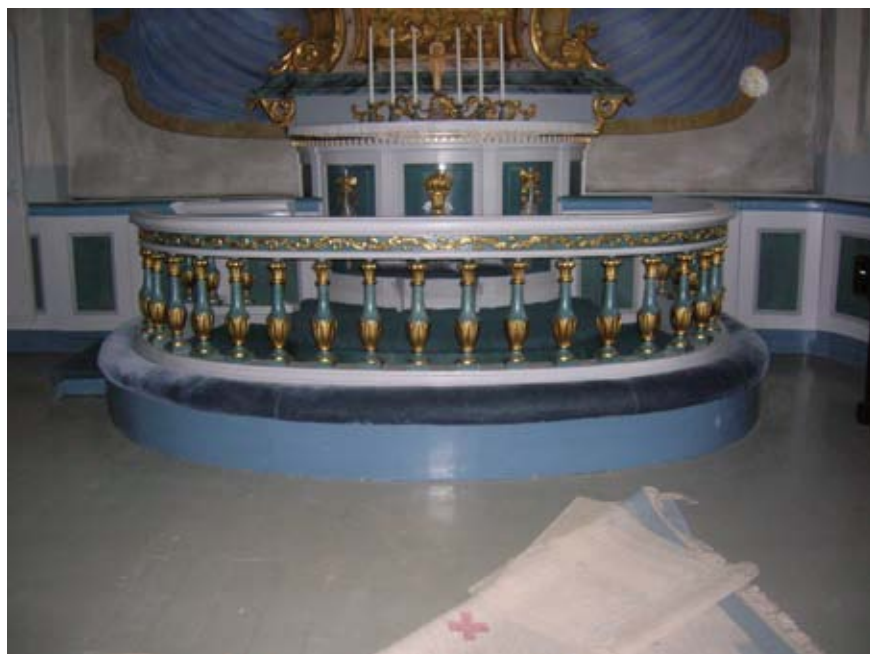
*2010 04 06. Korgolv och altarring före demontering.*

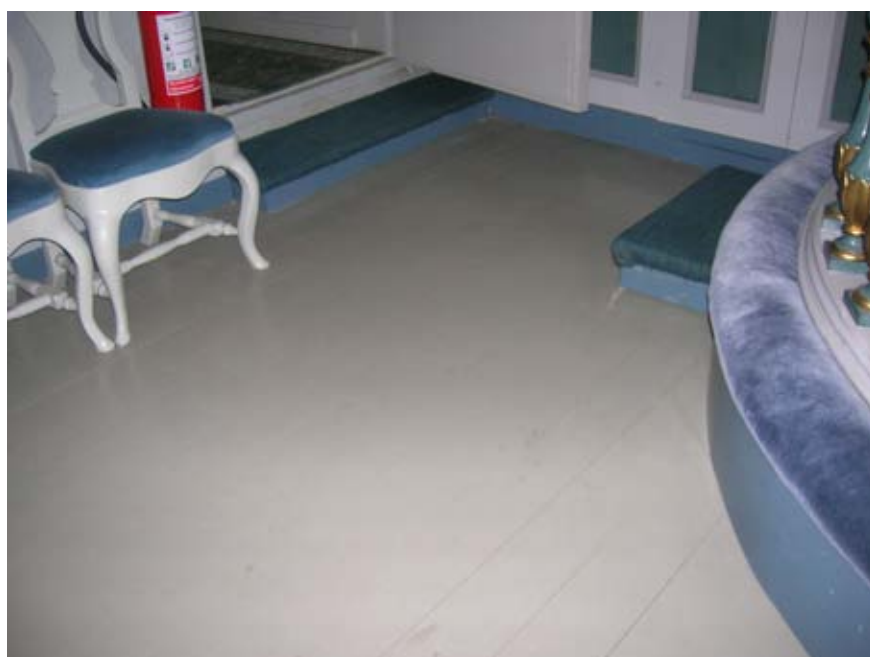
*2010 04 06. Korgolv på norra sidan mot sakristian.*

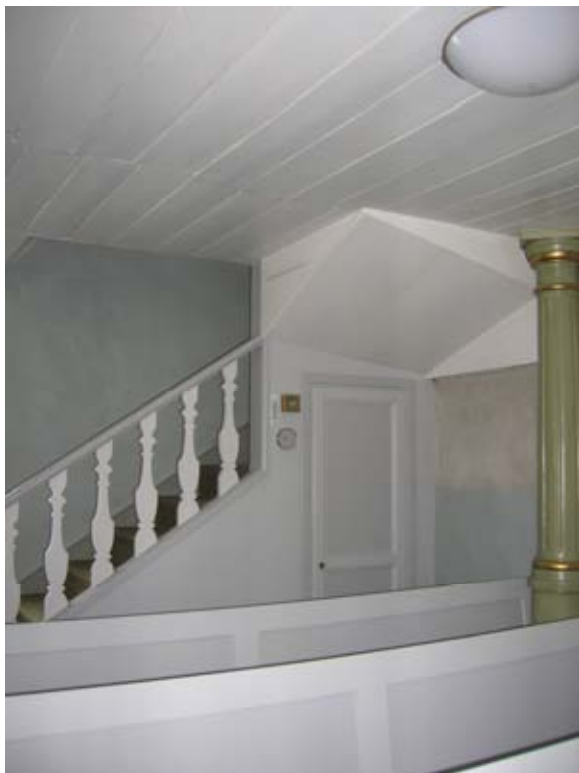
2010 04 06. Förråd under läktartrappan där ett avfuktningssaggregat installeras.

Håltagning i bjälklag för avfuktare planeras i skrubben under läktartrappan där avfuktningssaggregat installeras. RF beräknas att kunna hålla ca 65 % efter installation av avfuktarna i kyrkorum och sakristia.

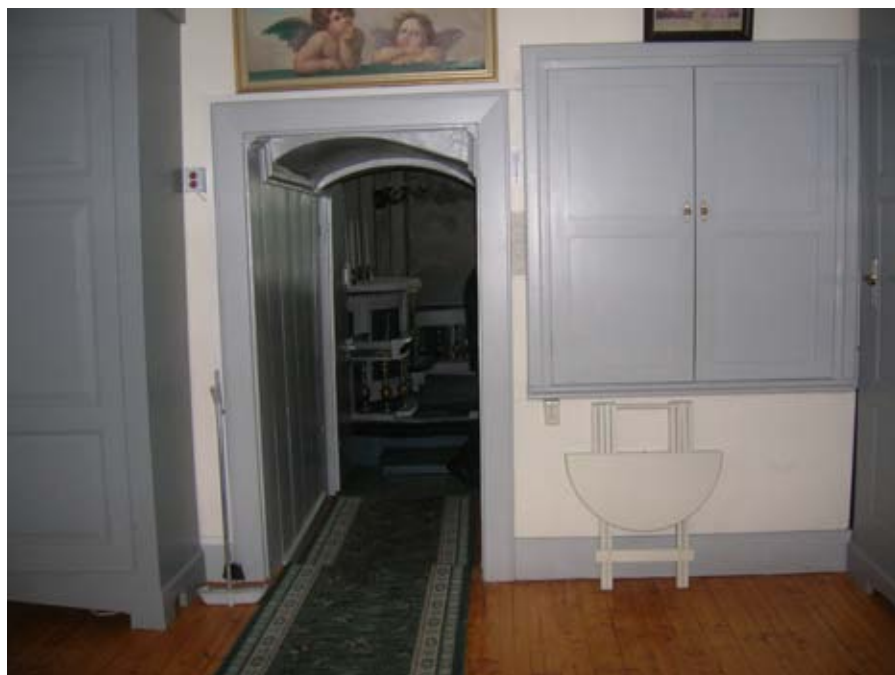
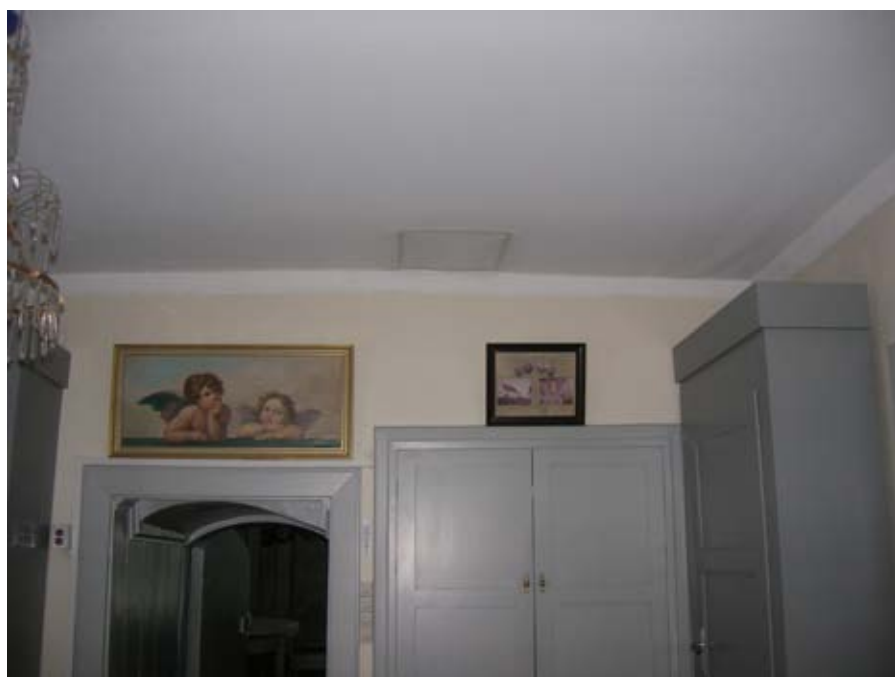
2010 04 06. Sakristians södra vägg mot kyrkorummet.

Väggarnas Treetex tas bort och ledning för avfuktaren fräses in i timret. Vindskydd av textil monteras på timret, som beklädes med renoveringsgips. Väggarna spacklas och målas i befintlig kulör. Avfuktningssaggregat installeras i skåp i NO hörn.

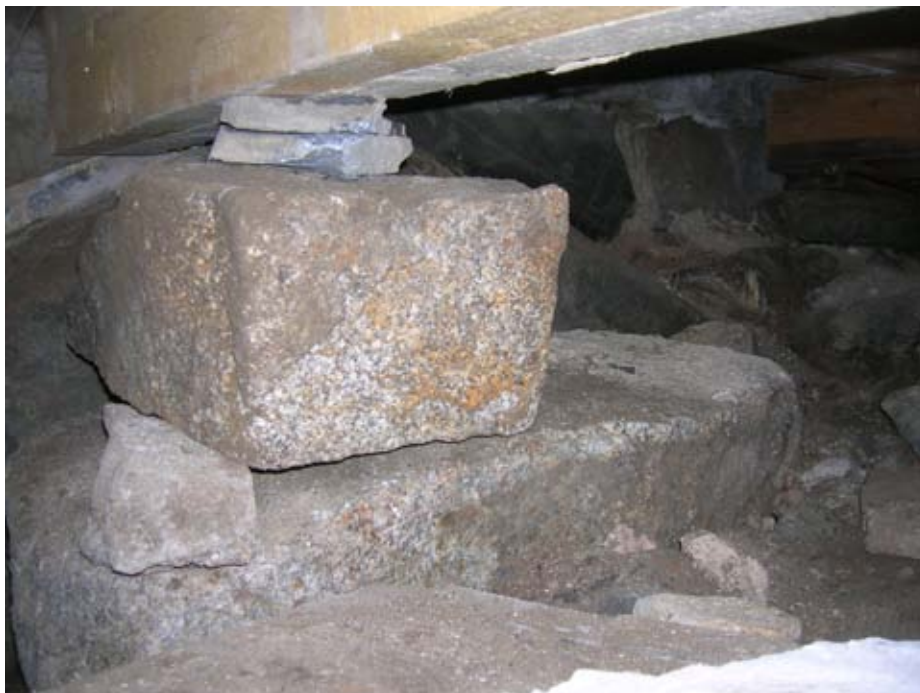
*2010-05-18. 2:a bärlinan från norra väggen ersatt med likvärdig, borttaget svampskadat material och tillbakalagda grundstenar.*

Bärninorna utgörs av vanliga hopspikade och kantställda plankor, utom på enstaka ställe med timmer som inte är handbilat. Även golvåsar utgörs av kantställda plankor. Snickarna har lagt in nya bärlinor och åsar på samma sätt som det var gjort tidigare. Bärlinor har bytts enligt bygghandling, den tredje bärlinan i mittgången byttes först efter sanering av grunden. Denna bärlina kunde dras in underifrån utan demontering av golvbräder. 8 golvåsar är ersatta med likvärdiga i stället för 6 åsar enligt bygghandling på grund av svamp. Grund och grundmurar har Boracolbehandlats enligt bygghandling för att oskadliggöra mycel, organiska material och ev. fruktkroppar. Huvuddelen av saneringen var färdig 2010-05-18.

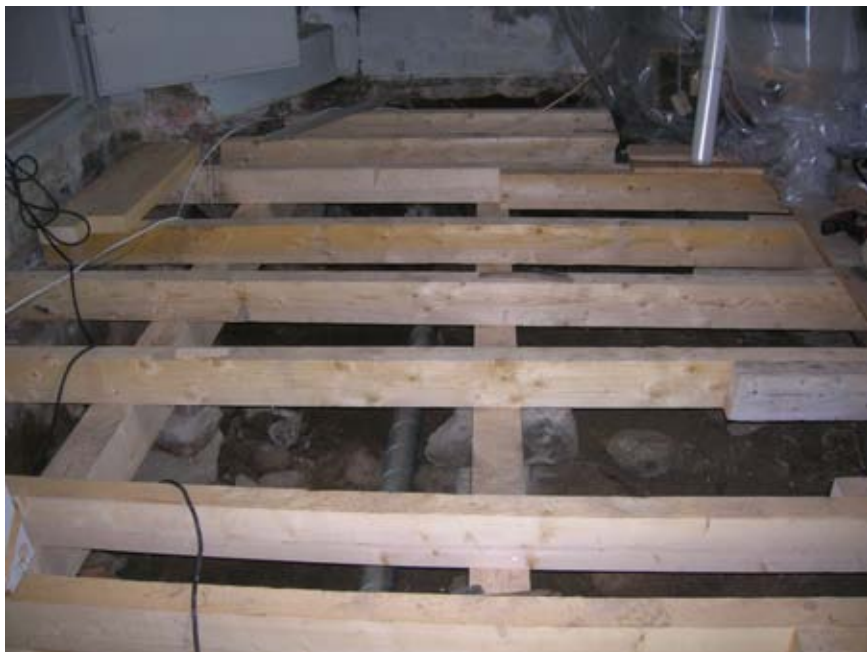
2010-05-18. Nya bärlinor och golvåsar, korets norra del. Efter sanering.

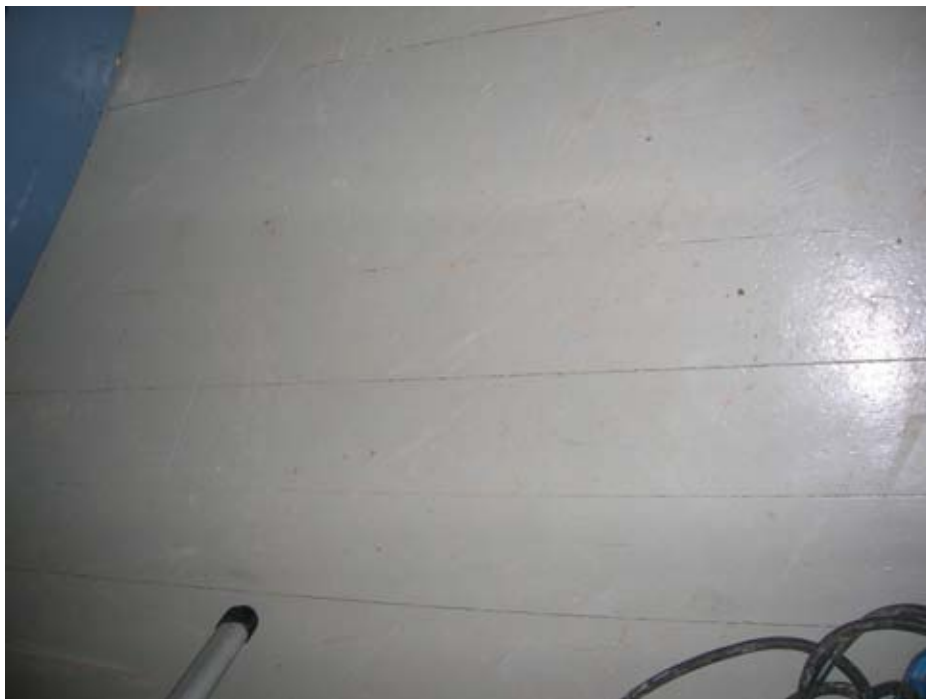
Korgolvet är återmonterat med gott resultat. Golvbräderna är av gran och spikade på skrå. Bräderna märktes upp och återanvändes utom en golvyta på ca 3 kvm bakom norra kyrkvärdsbänken. Under arbetets gång upptäcktes att det fanns röt- och svampskador i golvbjälklaget ända fram till östra korväggen på norra sidan. Därför måste även norra kyrkvärdsbänken lyftas och flyttas och av bräderna demonterades och ersattes med bräder av samma kvalitet och dimensioner (avvikelse). Bänkpartiet demonterades i befintliga fogar och återställdes som tidigare. Äldre golvbräder sitter på östra delen av korgolvet medan den västra delen är nyare.

2010-06-07. Korgolvet var i gott skick efter demontering och golvbräderna behövde ej ommålas.

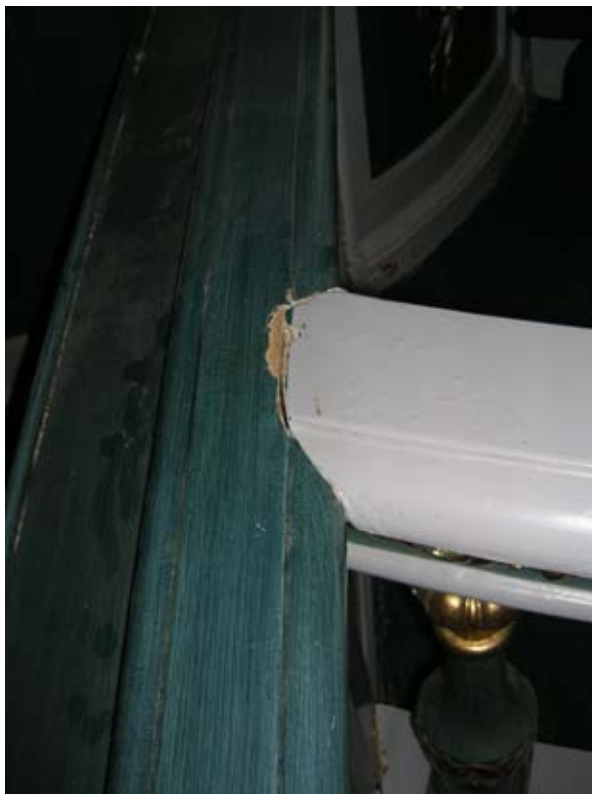
*2010-06-07. Färgskada på överliggare, återmonterad altarring norra sidan. Bättrad senare.*

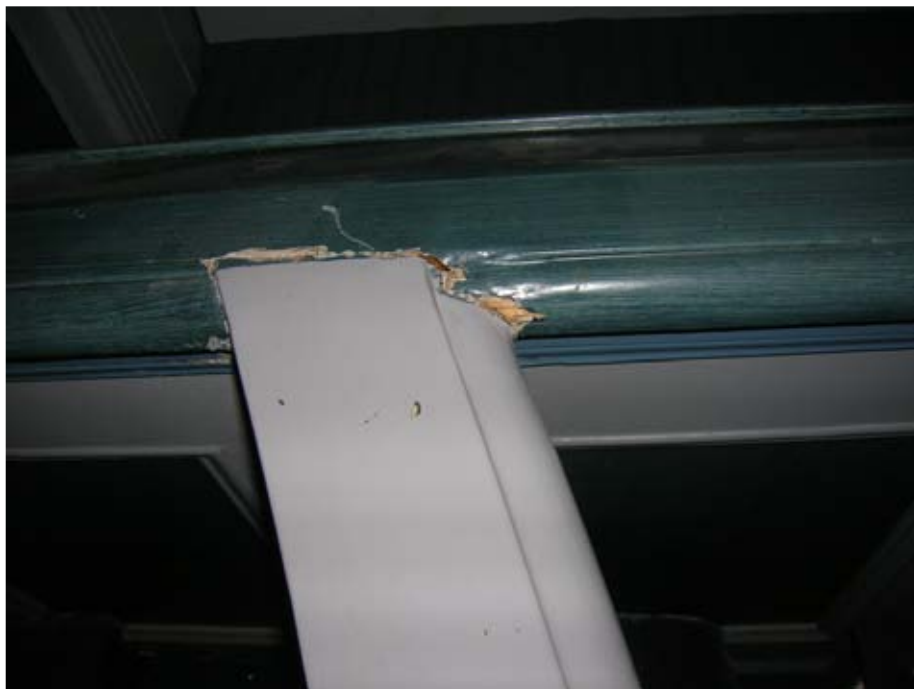
*2010-06-07. Färgskada på överliggare, återmonterad altarring södra sidan. Bättrad senare.*

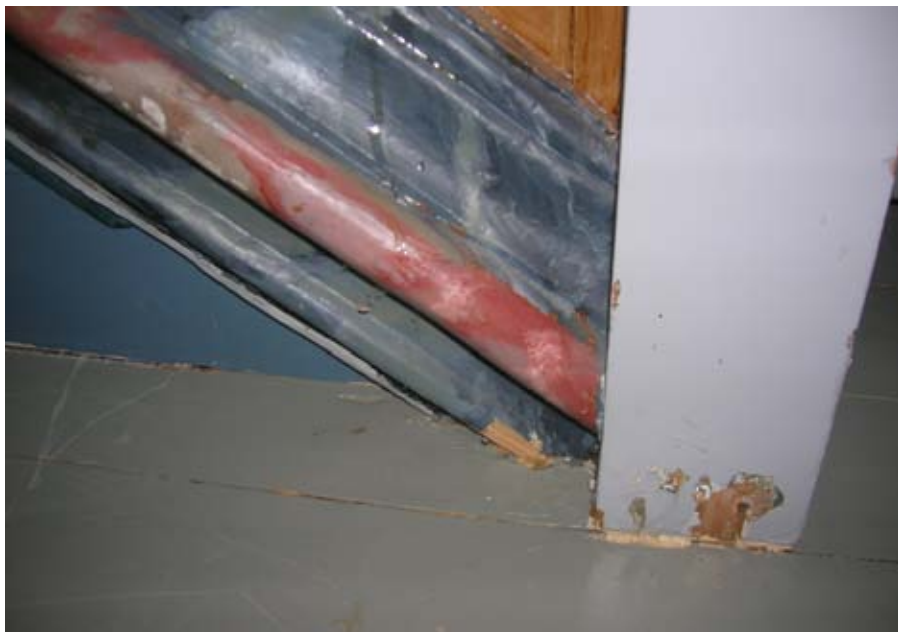
*2010-06-07. Färg- och träskada på rundlist på predikstolens återmonterade vangstycke mot golvet. Skada på stolpen fanns sedan tidigare.*

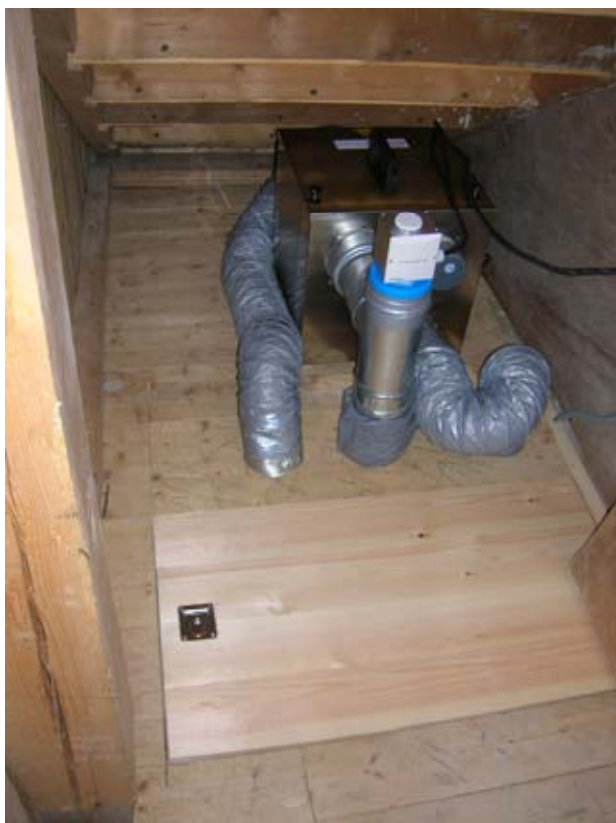
*2010-06-07. Avfuktningssaggregat installerat i en skrubben under norra läktartrappan.*

Installationer för avfuktare har gjorts osynligt under golv. Aggregatet i kyrkorummet placerades enligt bygghandling i en skrubbe under norra läktartrappan.

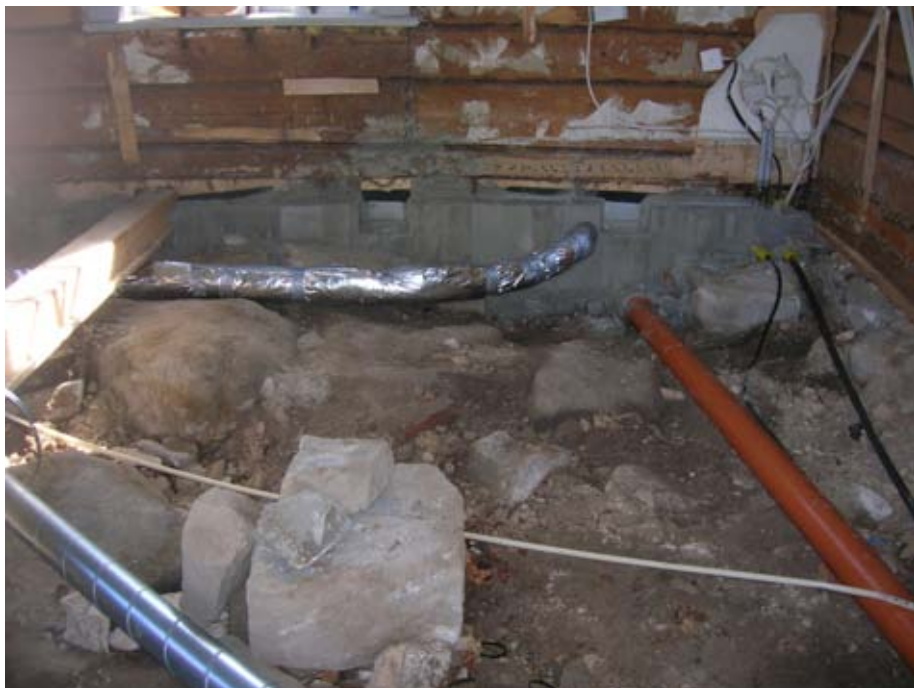
2010-06-07. Dräneringsröret till östra grundmuren samt avfuktningssaggregatets rör.

Dräneringsrör har dragits under sakristians golv från västra muren till östra sidan efter Länsstyrelsens godkännande (beslut 2010-09-06 dnr. 433-2553-10). Vatten från taket på sakristian, som tidigare runnit in mot grunden på sakristians västra sida kommer nu att ledas från västra sidan genom ett befintligt hål i östra muren till en befintlig brunn utomhus. En värmekabel är nedlagd utmed rören. Dräneringsröret är lagt i golvbjälklaget mellan sakristian och korets norra vägg.

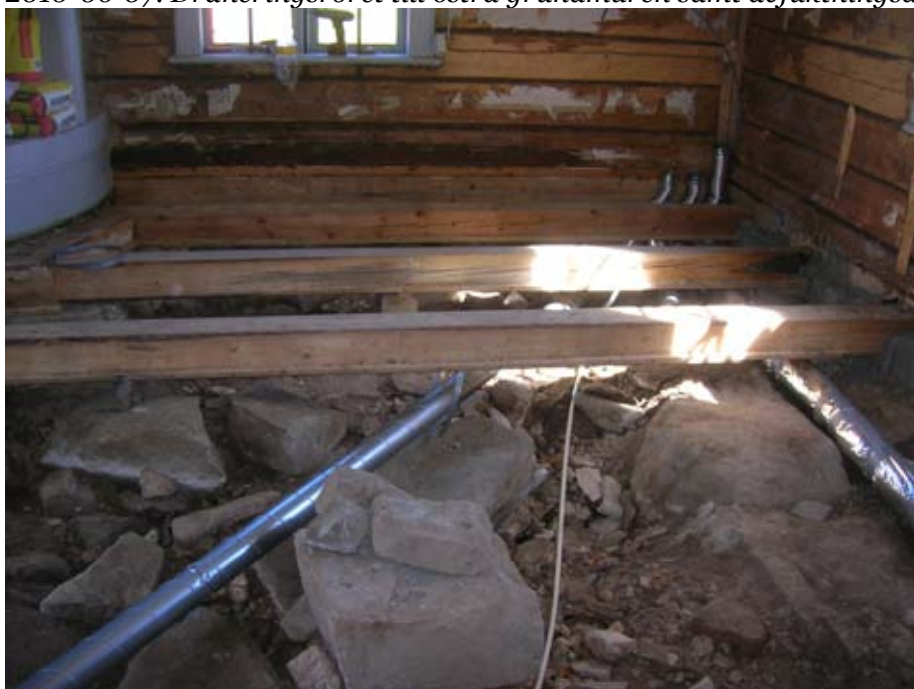
2010-06-07. Grunden mot norra väggen. NO hörnet där avfuktningssaggregat placeras i ett skåp.

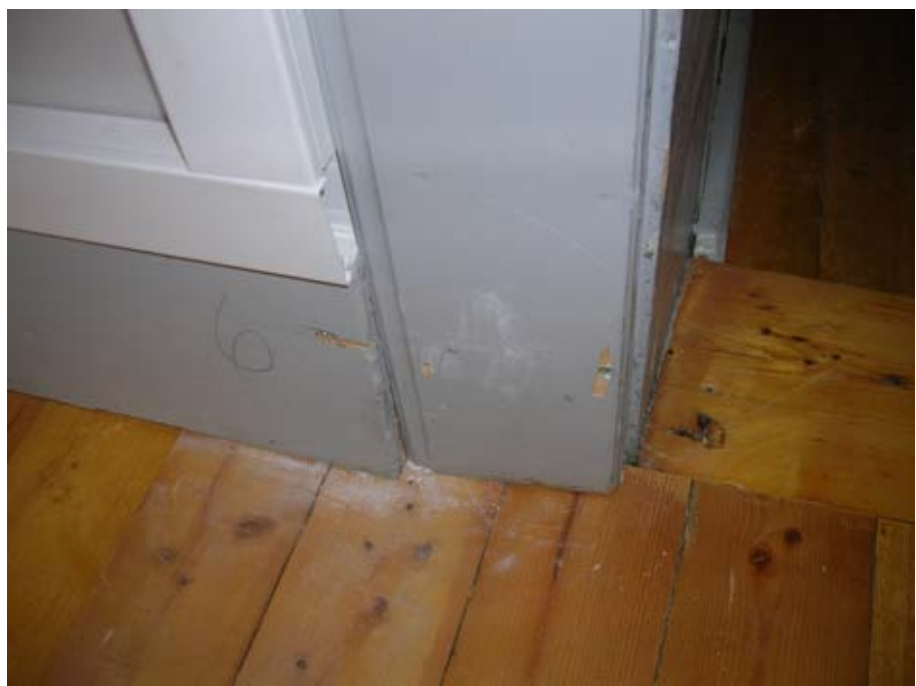
2010-06-30. Återmonterad golvsöcket och dörrfoder i sakristian mot passage till koret (före ommålning).

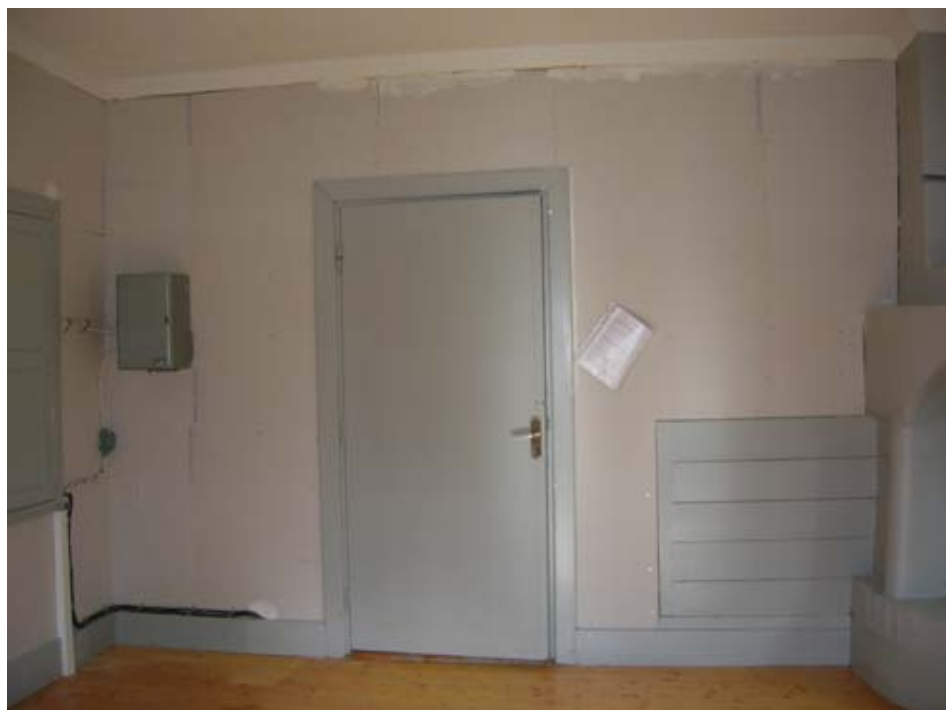
*2010-06-30. Gipsbeklädd vägg mot väster före målning, återmonterade dörrfoder och taklister. Taket är ej helt plant.*

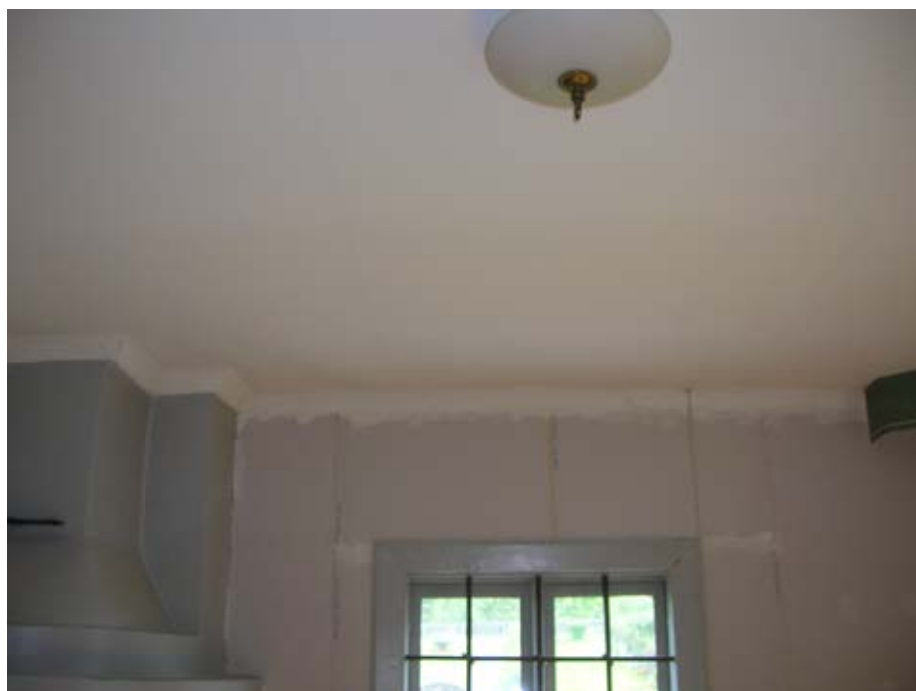
*2010-06-30. Gipsvägg mot norr före målning, återmonterade fönsterfoder och taklister.*

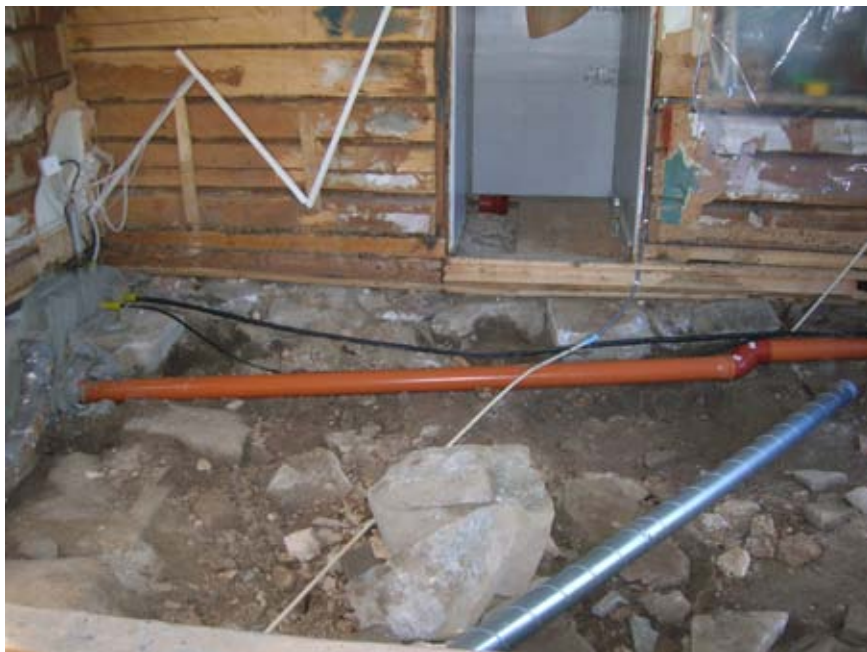
2010-06-07. Dräneringsrör från sakristians västra till östra grundmur.

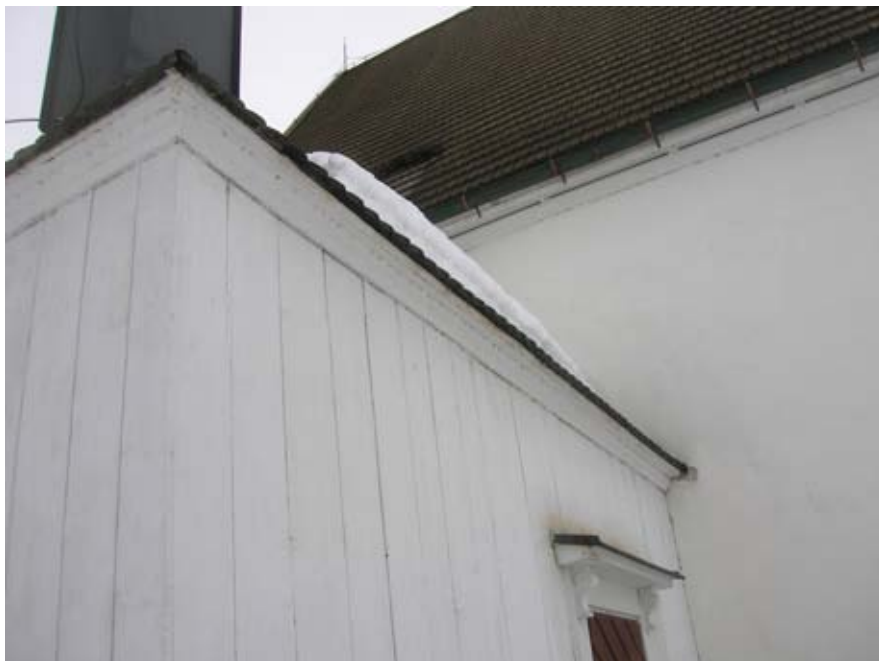
Takavvattningen i sakristians fungerar dåligt, eftersom marken lutar ner mot grunden. Detta syns särskilt tydligt vid entrén mot väster. Det är okänt ifall hängrännor funnits på sakristian. På kyrkan finns stuprör och hängrännor av koppar av modern utformning. Församlingen har därför utfört förbättringar gällande takavvattning på kyrkan enligt Länsstyrelsens godkännande (beslut 2010-09-06 dnr. 433-2553-10 rör i trossbotten, plåtarbeten i sakristian) efter arbetsbeskrivning av Bengt Lidén, Plåtkonsult 2010-08-30 och Hans Elfner AB 2010-05-24 .

*2010-03-10. Nerrinnande vatten utmed sakristians tak orsakar putsskador på kyrkväggen.*

Plåtbeslag har monterats i ändarna på sakristians östra och västra hängränna som möter kyrkans putsade fasad för att skona putsen. Beslagen är anpassade till hur hängrännan sitter mot putsväggen.

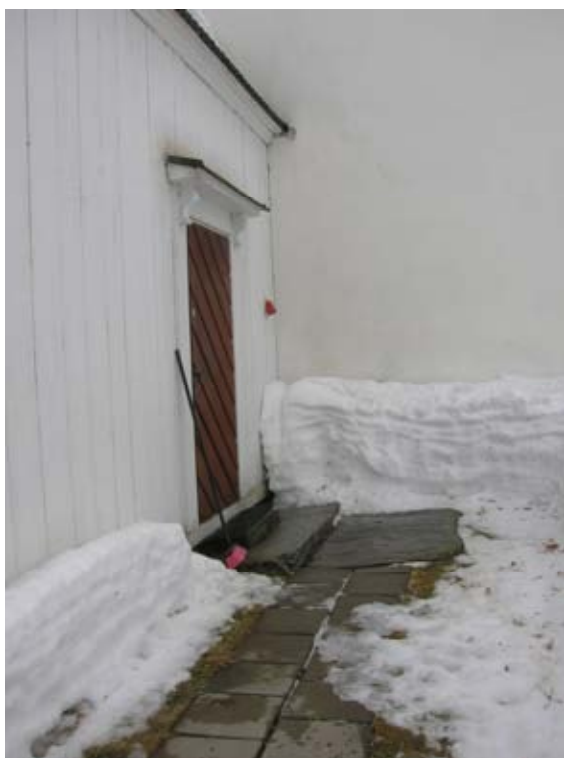
*2010-03-10. Vatten rinnner in under grunden, där marken lutar kraftigt mot sakristians västra sida.*

Hängrännan på sakristians östra sida är ansluten till kyrkans befintliga stuprör på NO hörnet ovanför det befintliga brunnsavloppet. Dräneringsröret som går från sakristians västra sida till den östra nedlagd under sakristians golv mellan sakristia och korets norra vägg kommer ut i brunnen på kyrkans östra grund under marknivå (se även Etapp 1. Svampsanering) . Stuprör med rensträtt har monterats på sakristians västra vägg.

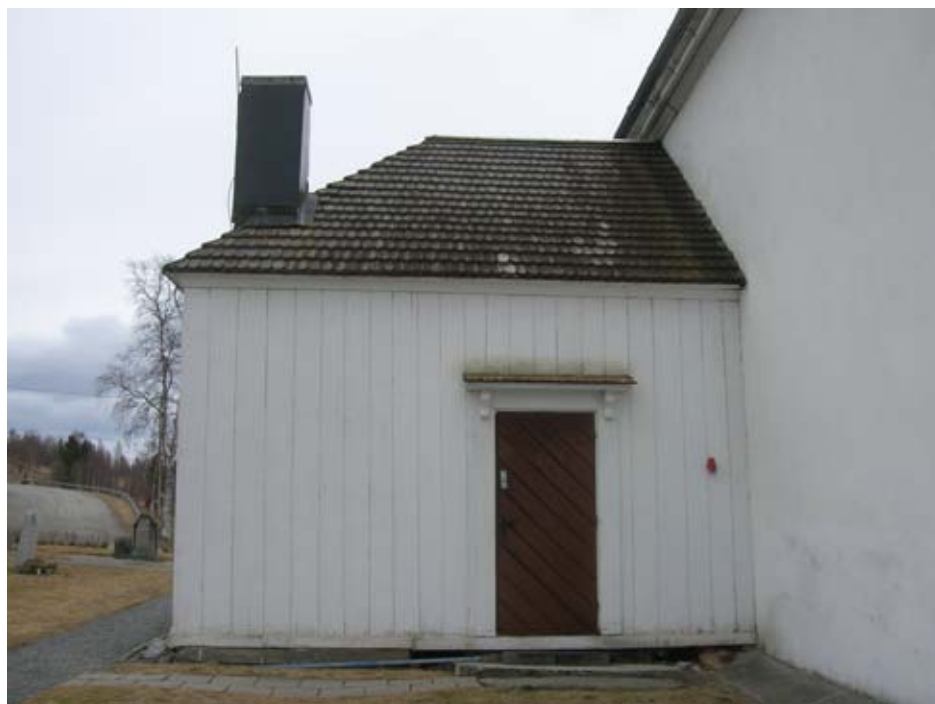
2010-04-27. Sakristians västra fasad före åtgärder.

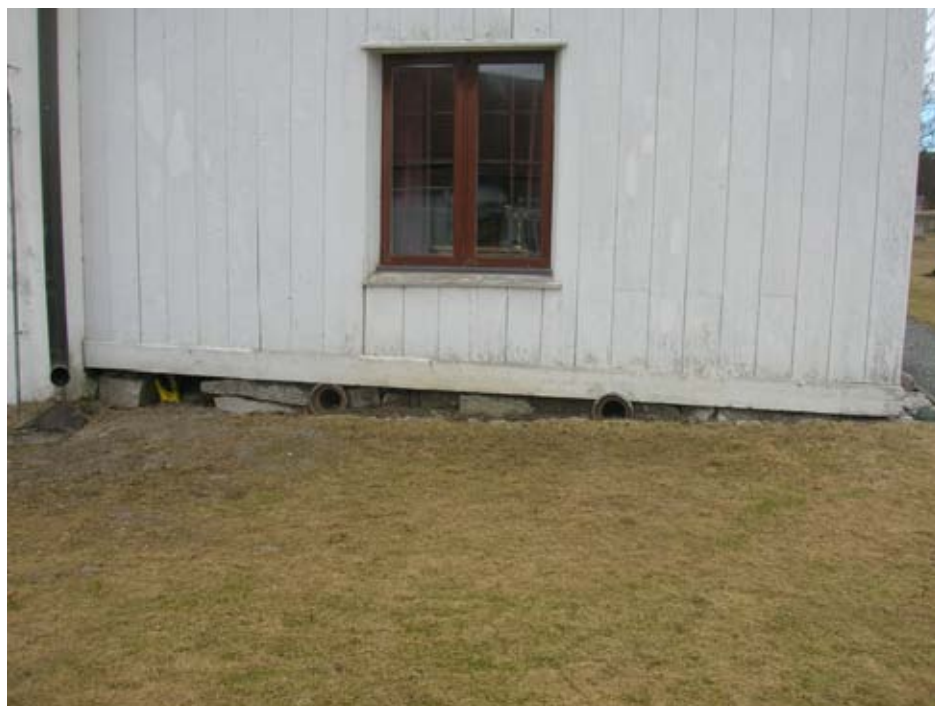
2010-04-27. Sakristians östra grund. Befintlig brunn tv.

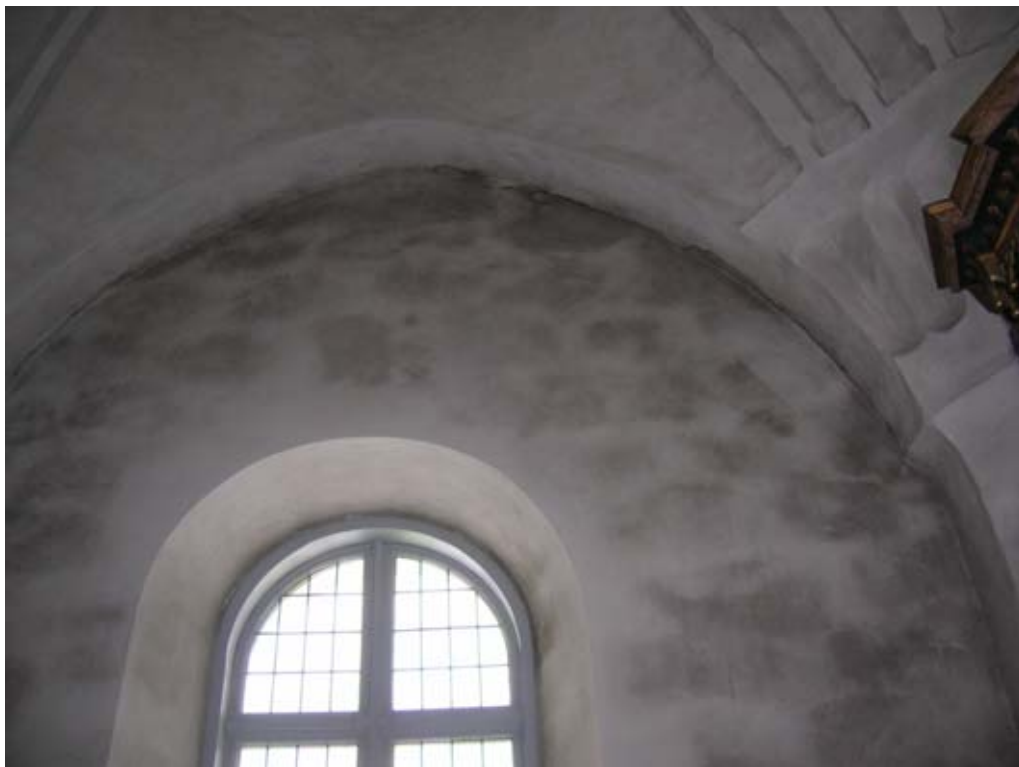
2010-04-06. Norra långhusväggen väster om predikstol.

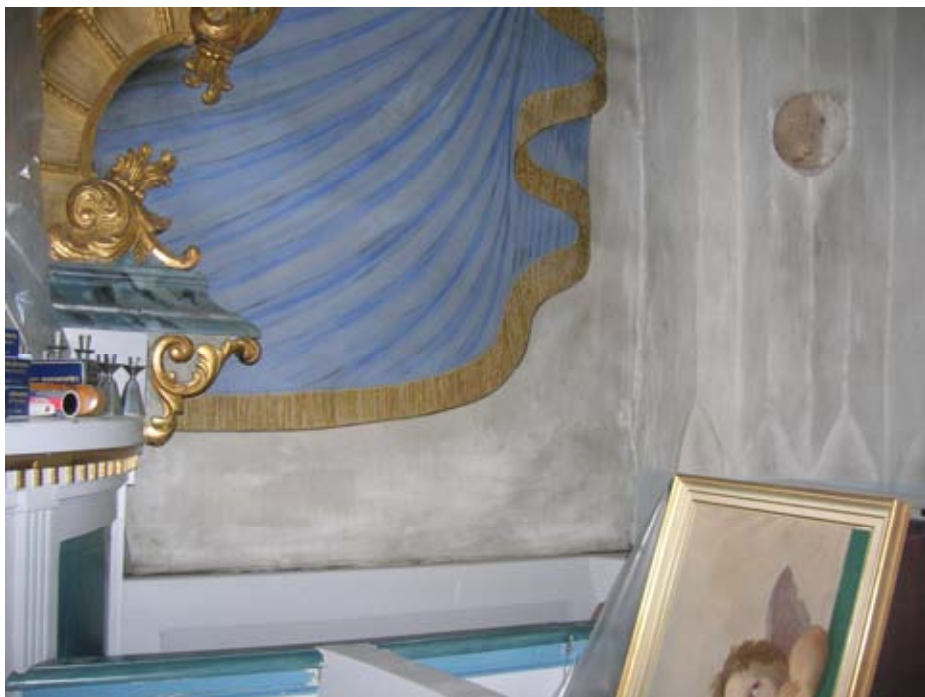
2010-08-30. Oljemålad yta, korväggens södra sida före bänköverliggarens ommålning.

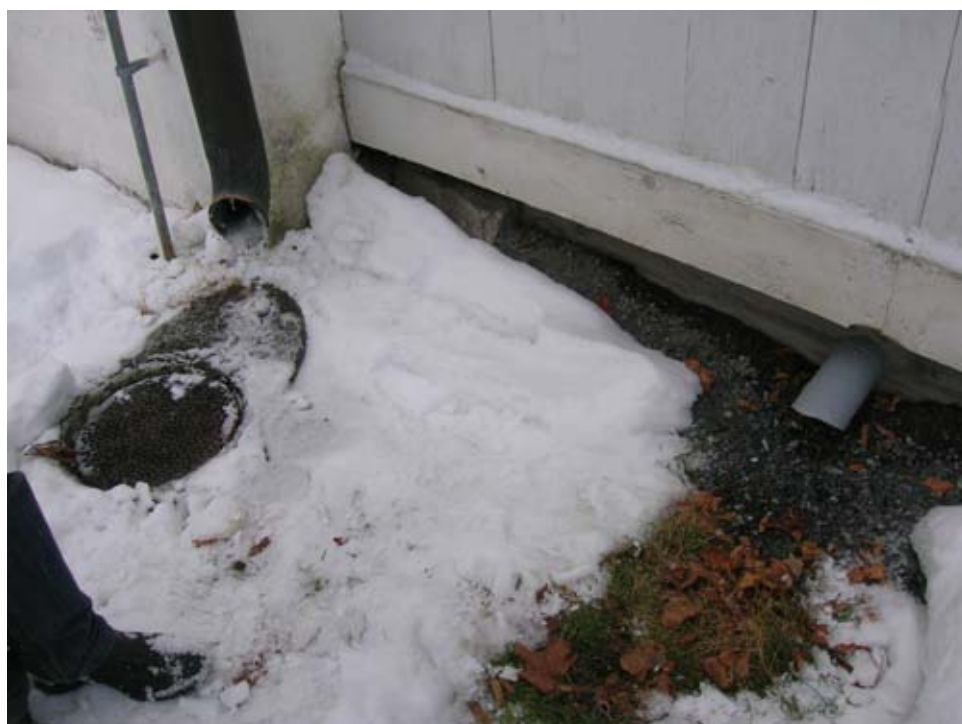
*2010-11-18. Befintlig brunn och stuprör vid kyrkans östra grund. Värmeslinga  
Är nedlagd. Genom det grå röret kommer varmluft från avfuktningsskåpet.*

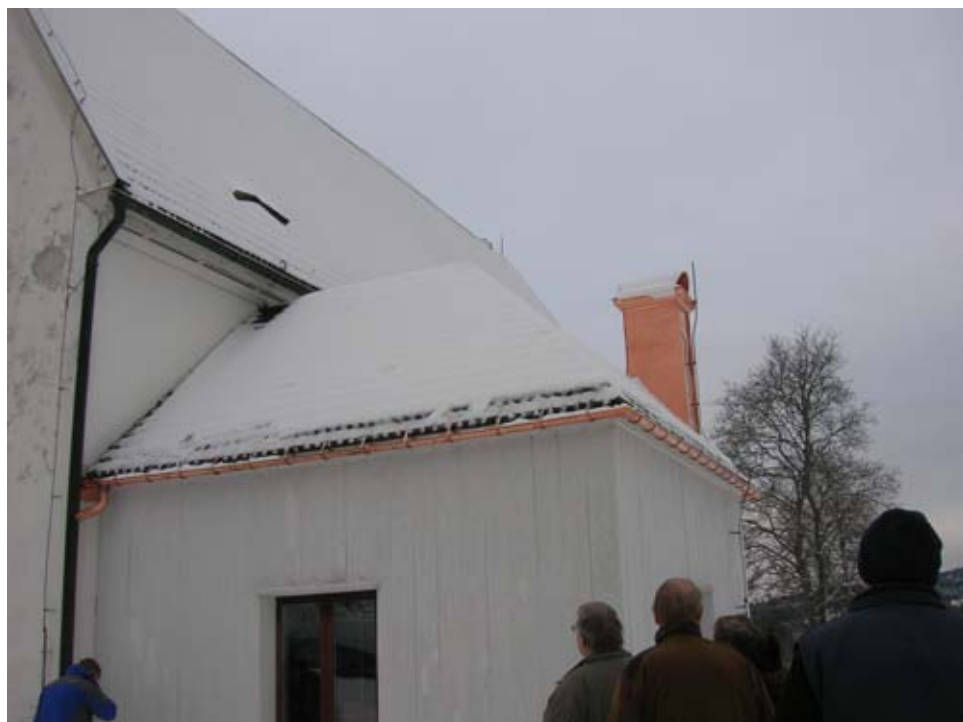
*2010-11-18. Hängrännor med gavelbeslag på sakristian, ny skorstensbeklädnad med snöskydd.*

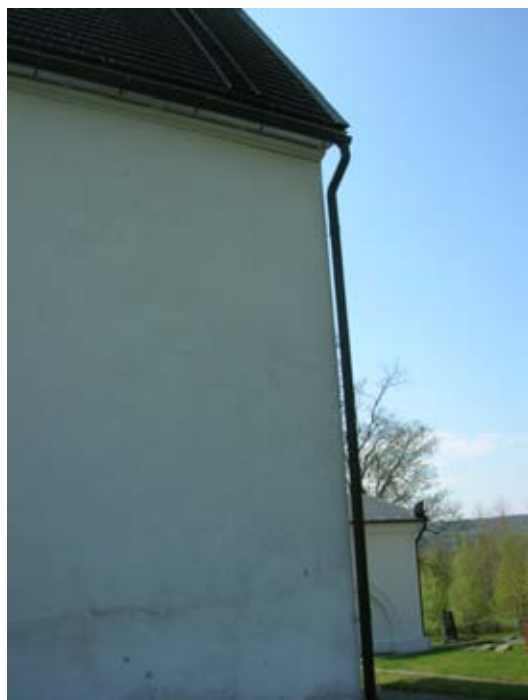
*2010-05-18. Kyrkan har sedan tidigare stuprör av koppar av sentida tillverkning. Kyrkans NV hörn.*

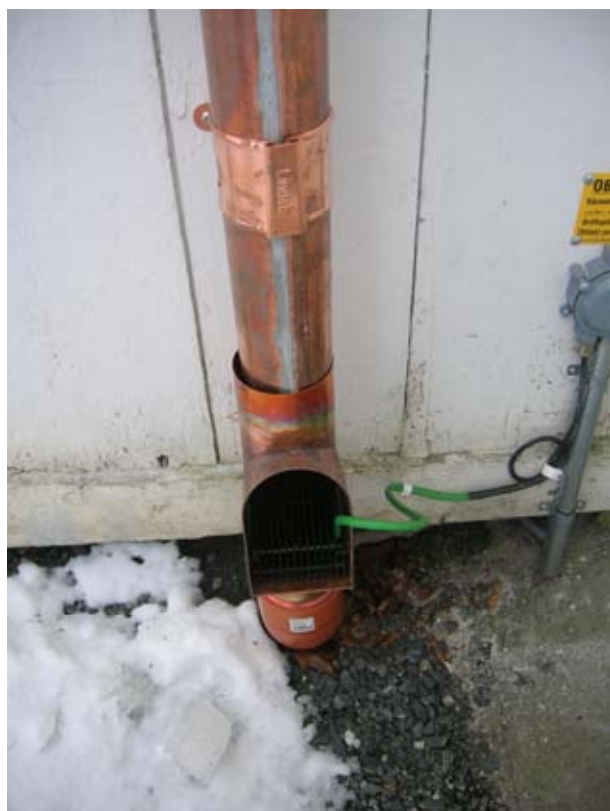
2010-11-18. Stuprör med rensträtt på sakristians västra vägg  
Ansluten till dränagerör mellan sakristia och korets norra vägg

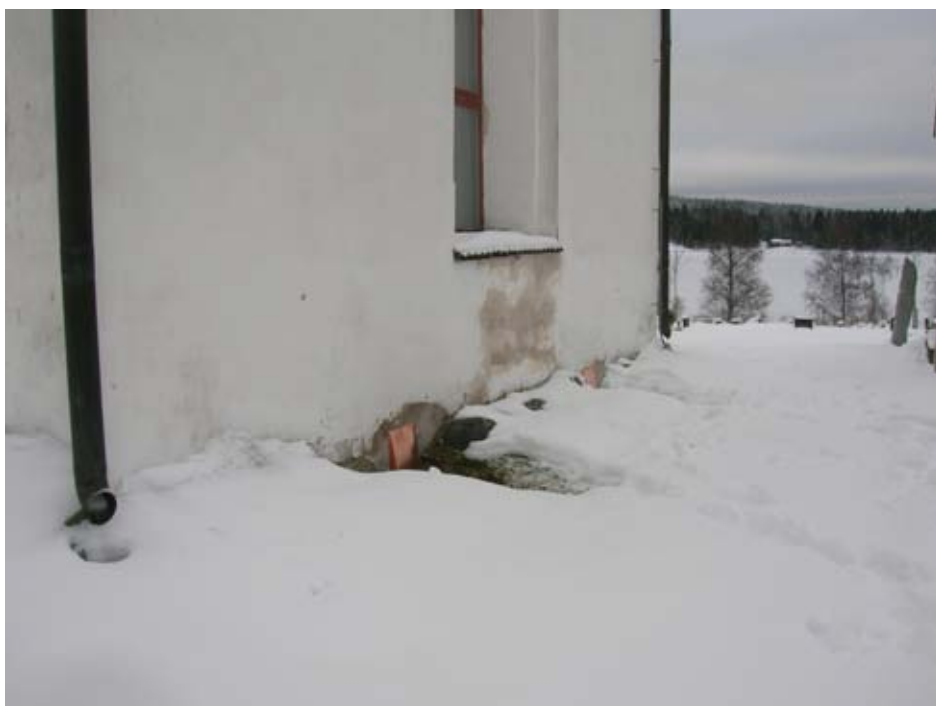
*2010-11-18. Kåpor över ventiler på kyrkans västra sockel.*

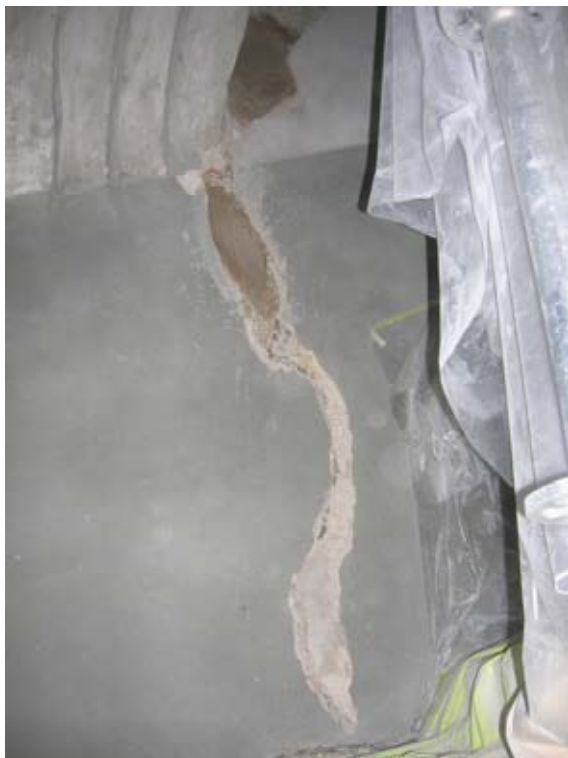
2010 09 16. Pågående spricklagning vid läktartrappan.

Putsskadorna vid norra läktartrappan var mer omfattande än beräknat. Den lagade vertikala sprickan skulle endast ha retuscheras med Beckers oljefärg på tub enligt arbetsbeskrivning, men sprickan som kratsades ur sträckte sig över hela trappans oljemålade bröstning och ovanliggande putsvägg. Den putslagade sprickan målades därför med linoljefärg likt övrig bröstning och putsväggen ovanför med Kalkfärg Special (avvikelse).

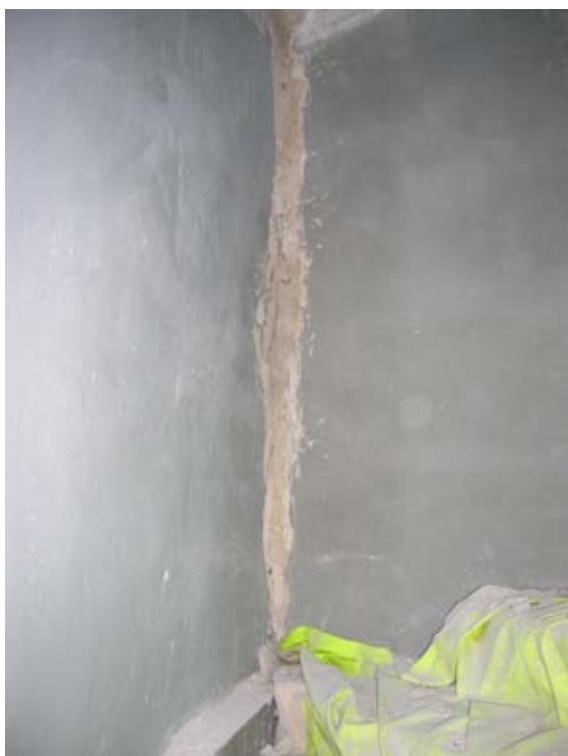
2010 09 16. Pågående spricklagning i hörnet vid läktartrappan.

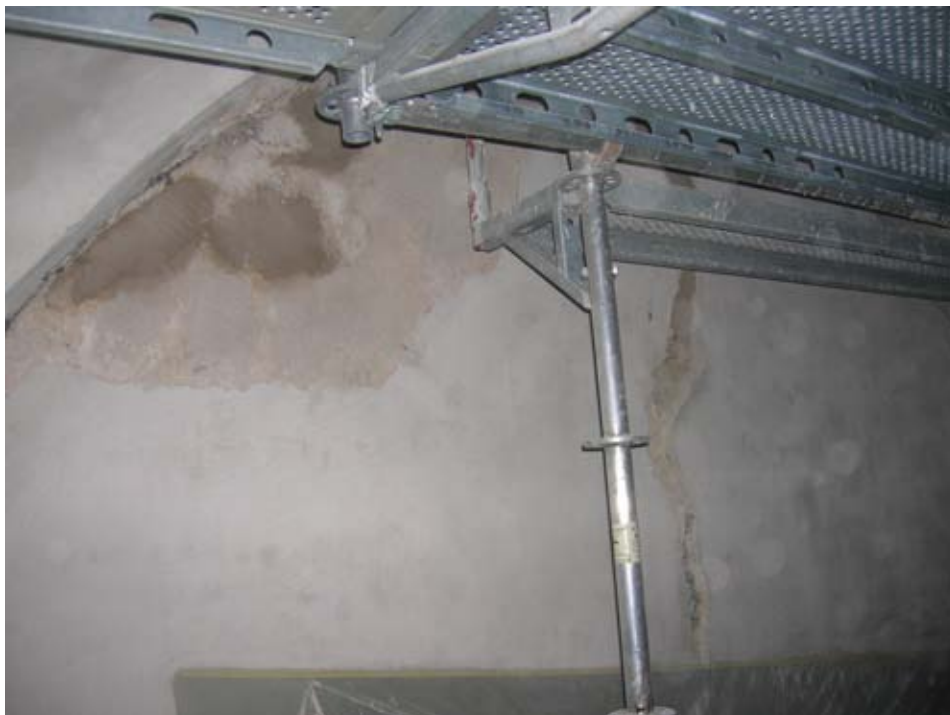
2010 09 16. Pågående spricklagningar på norra väggen ovanför läktartrappan.

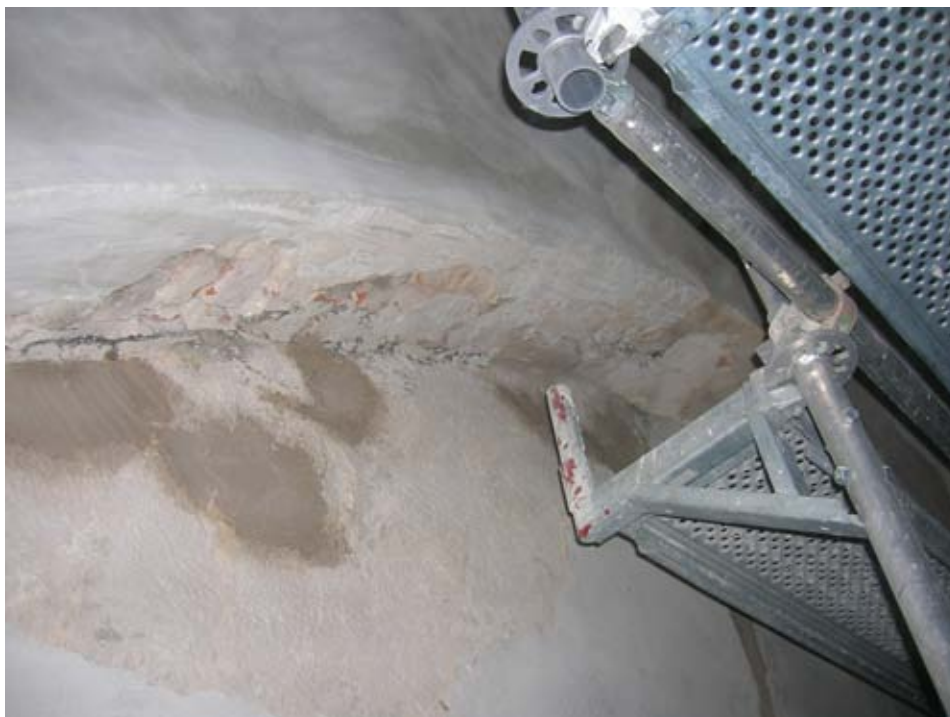
2010 09 16. Detalj, spricklagningar i valvbåge, norra läktarväggen.

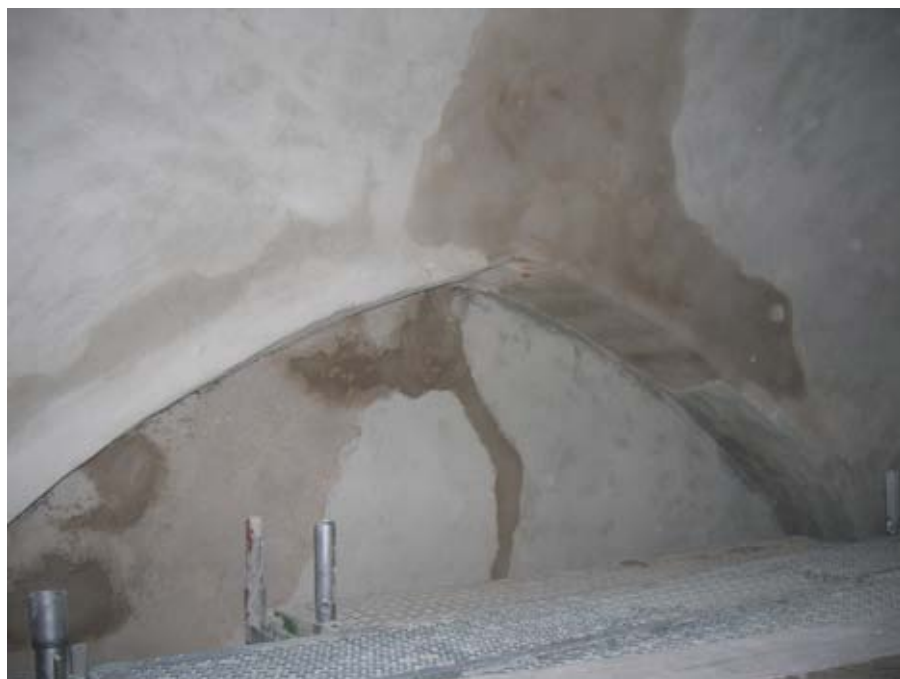
2010 09 16. Putslagningar ovanför valvbåge, norra läktarväggen.

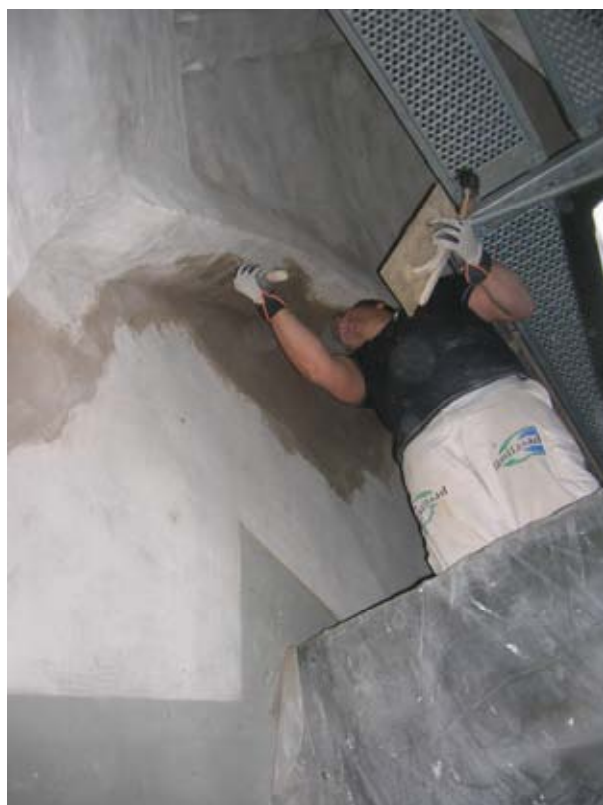
2010 09 20. Lagningens ytputs görs färdig i valvbåge, norra läktarväggen. Lagningen ovanför har börjat vitna.

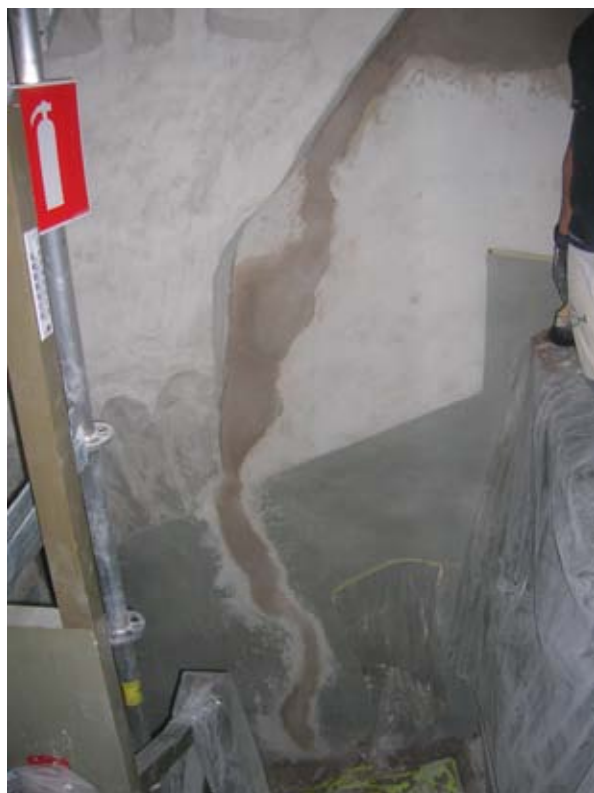
2010 09 20. Slutförd spricklagning vid läktartrappan.
