# **SKOGS KYRKA**

## **UTVÄNDIG OCH INVÄNDIG RESTAURERING**

**Ettapp 1. SVAMPSANERING**

**Ettapp 2. RESTAURERING AV VÄGGAR OCH VALV  
TAKAVVATTNING OCH DRÄNERING**

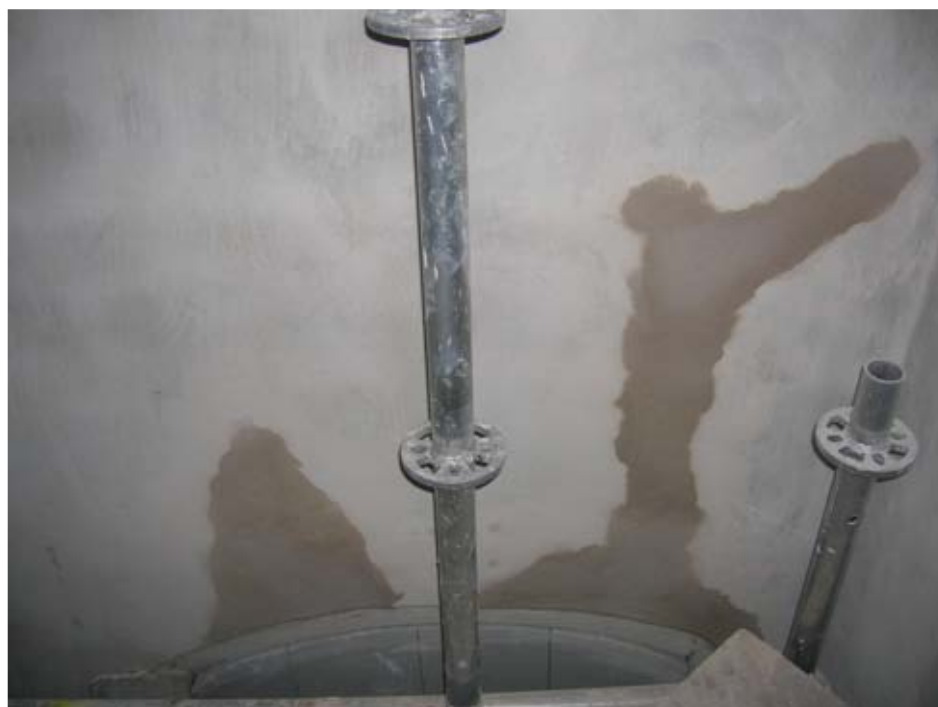
2010 09 16. Putslagningar ovanför dörren till sakristian.

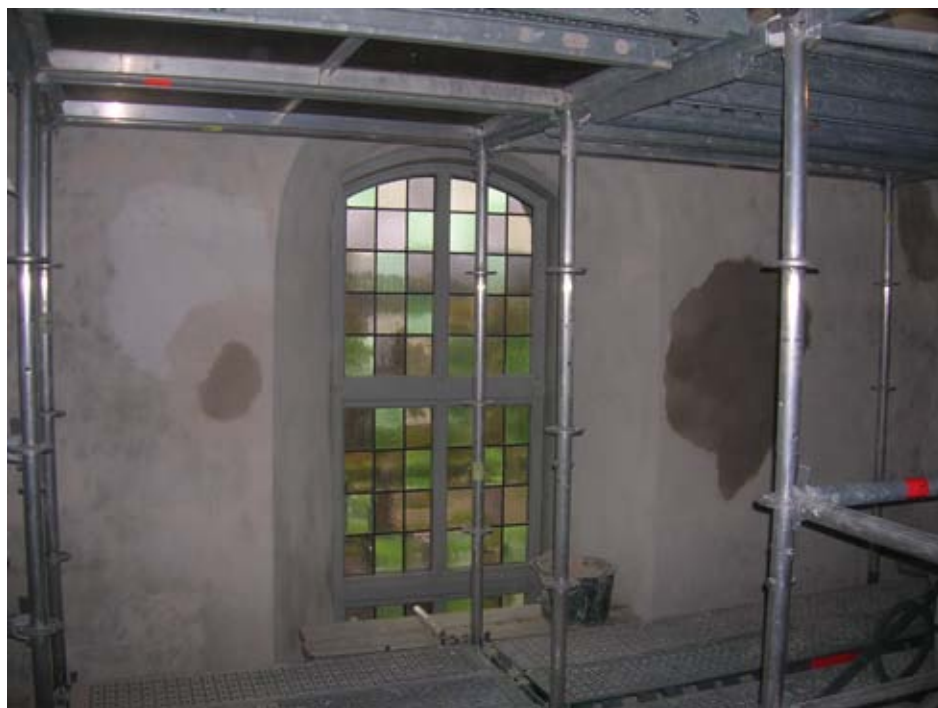
*2010 09 16. Putslagningar på södra korväggen, provyta av en strykning obruten kalkfärg efter 2 dagar.*

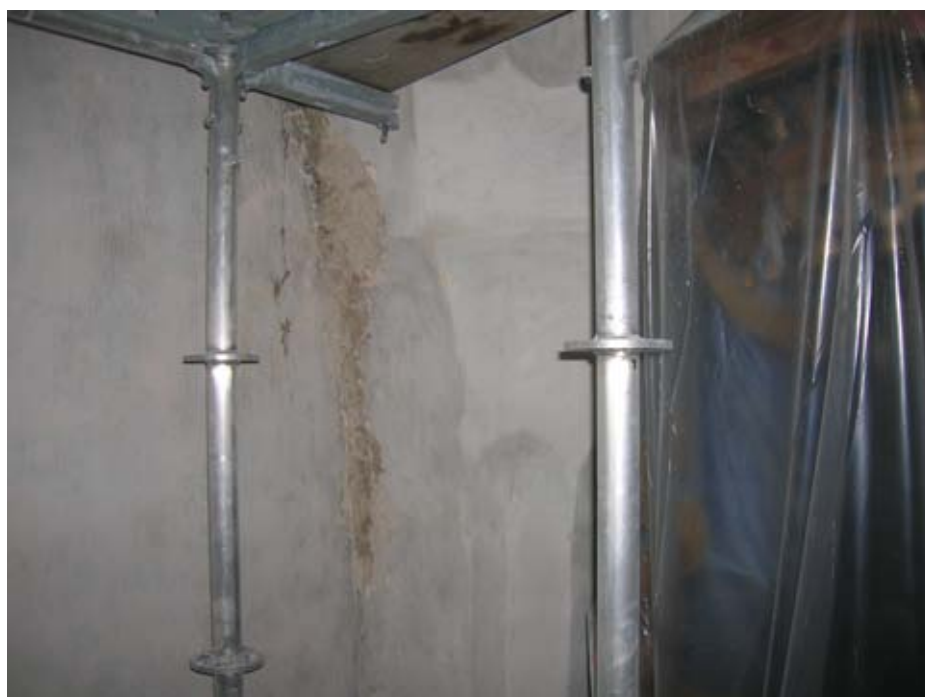
*2010 09 16. Pågående spricklagningar vid pilaster väster om predikstolen.*

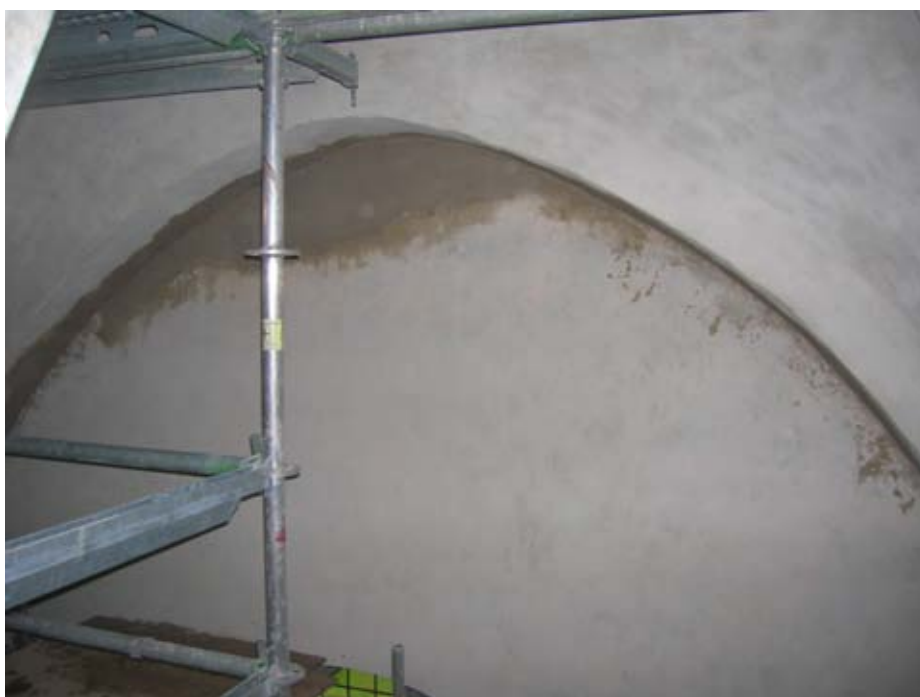
2010 09 16. Spricklagning på norra väggen ovanför fönster.

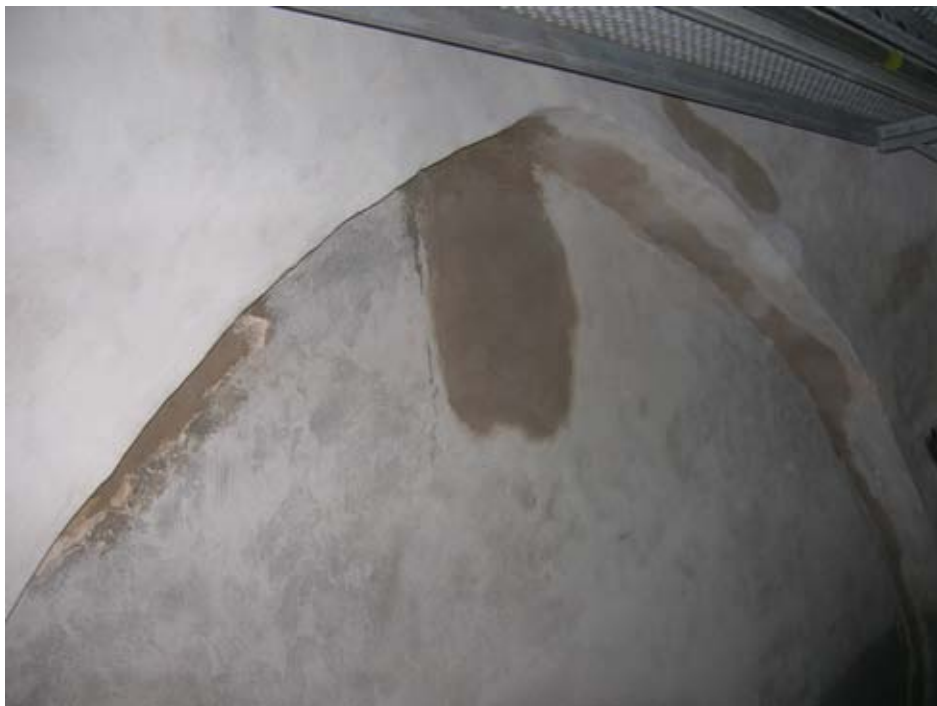
2010 09 16. Pågående putslagningar ovanför söderfönster på läktaren.

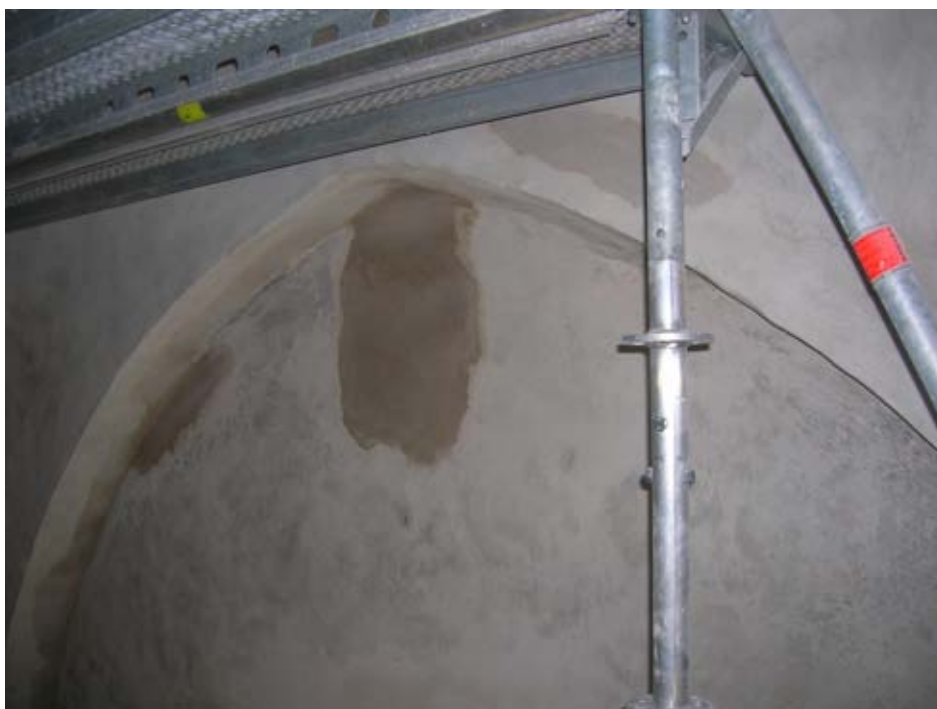
2010 09 20. Färdiga putslagningar ovanför söderfönster på läktaren.

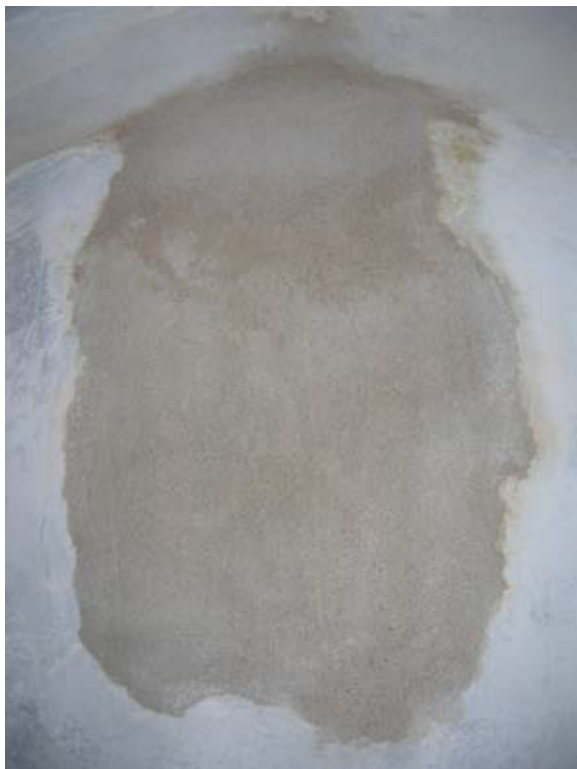
2010 09 20. Detalj, färdig putslagning ovanför söderfönster på läktaren.

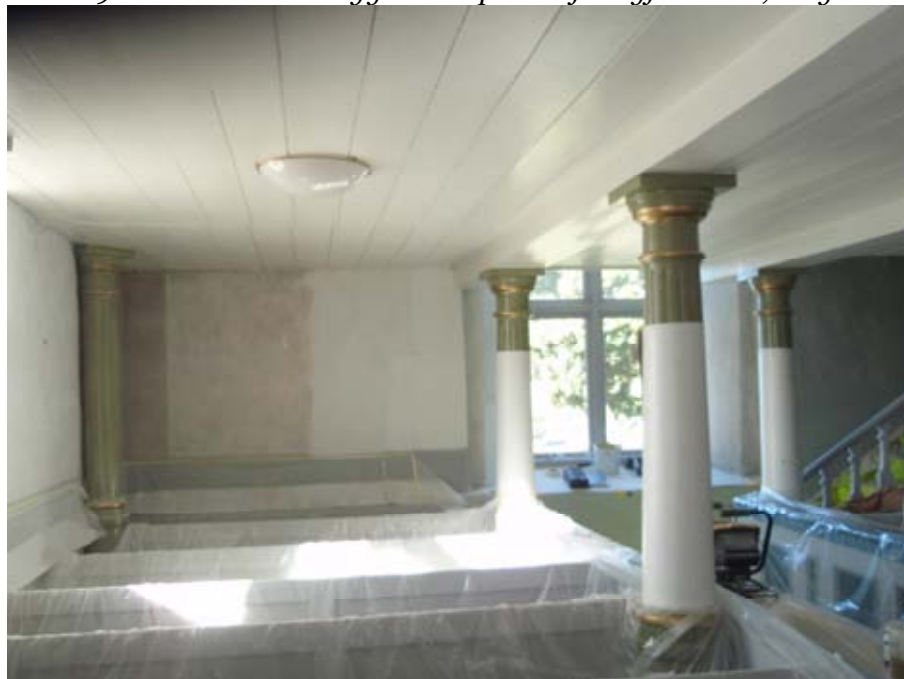
*2010 09 20. Renborstad väggyta tv, uppstrykningsprover bredvid.*

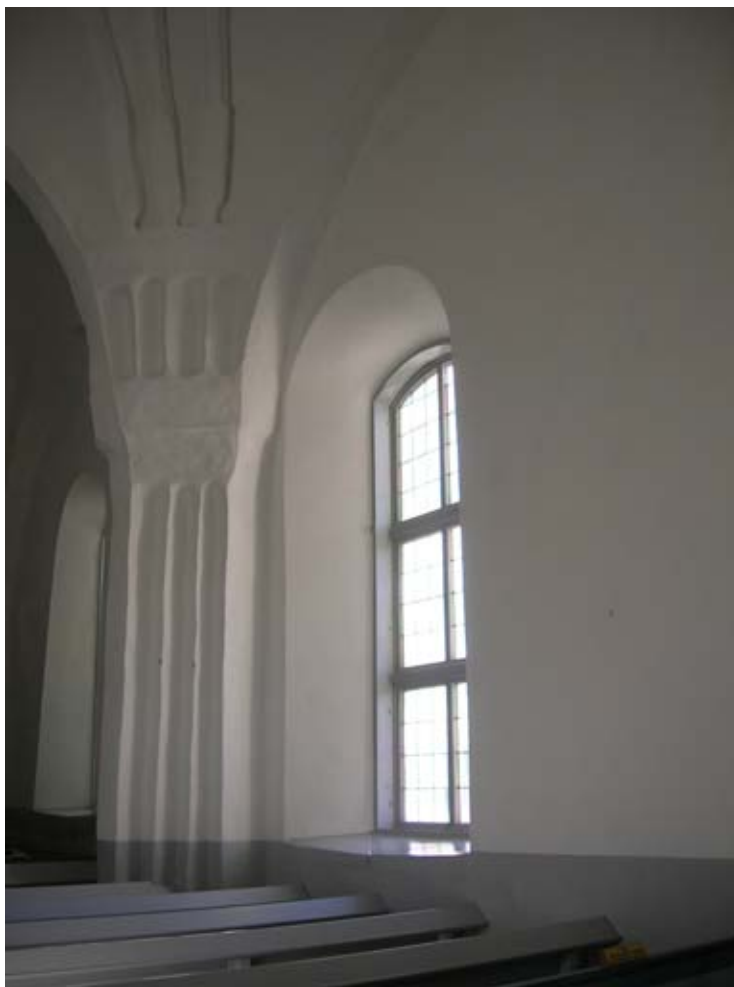
*2010 11 04. Södra väggen efter ommålning.*

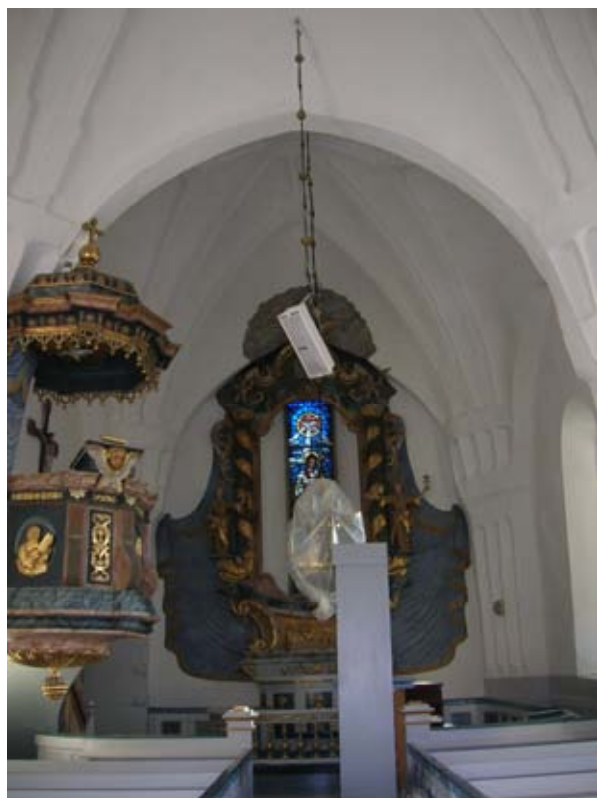
2010 11 04. Korväggen efter ommålning.

Det visade sig att den befintliga vita bottenfärgen på nedersta delen på bägge sidor om altaret var en oljefärg. Kalkfärg kunde därför inte användas, varför enbart oljegrundsyterna målades med Beckers Webetonics vägg och takfärg i samma kulör, för att denna färgtyp ger tillräcklig vidhäftning (avvikelse).

Avvikelse från arbetsbeskrivning i samråd med antikvarien var målning omkring dekormålning på korväggen: Närmast dekormålningen var befintlig färg av oljetyp på nedersta delen ca 1,5 kvm på vardera sida altaret. På dessa ytor användes Beckers Webetonic vägg och takfärg i samma kulör i stället för kalk. Nedknackning av puts med oljefärg så nära dekormålningarna bedömdes som alltför riskfyllt och annan färg fastnade ej på oljegrund. Dessa ytor dokumenterades.

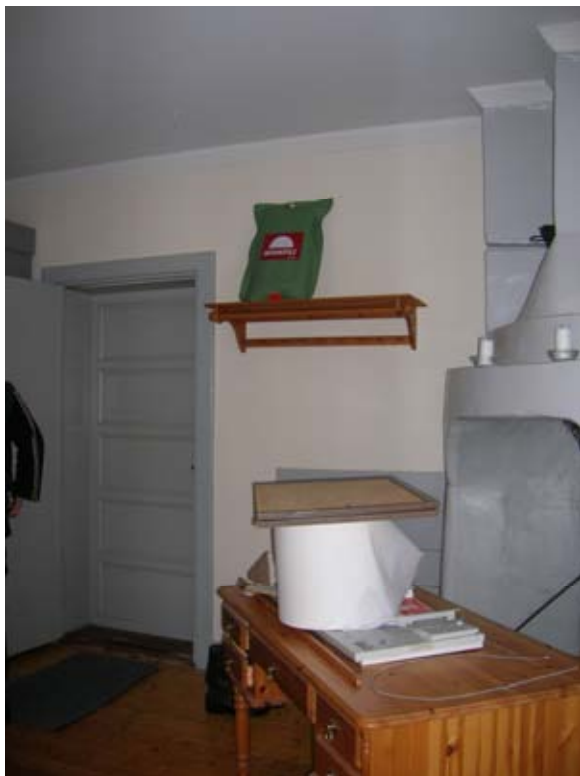
*2010 11 30. Sakristians västra vägg efter målningsarbeten.*

Snickerier och eldstaden målades om (avvikelser) i kulör 3000-N med tillsatser av något lite guldockra, grön umbra och bränd terra med matt slipstrykningsfärg från Wibo, eftersom de, liksom tidigare, var fästa med skruv för att ej spricka (gipsunderlag). De återanvända golvbräderna var i gott skick och behövde ej slipas ner. De nya golvbräderna vid östra väggen lackades med linoljebaserad klarlack (Jotun Stjärnlack), bräderna kommer att mörkna.

Avvikelse från arbetsbeskrivning var att snickerier i sakristian, inre dörrblad på kyrkporten och bröstning på läktarvåningen ommålades. Sakristians foder och socklar var tidigare fästa med skruv och efter att väggarna fått gipsbeklädnad gjordes likadant för att inte riskera sprickor. Foder och socklar måste därför spacklas/målas. Entreprenören har utarbetat ett produktblad för samtliga material och färger som användes.

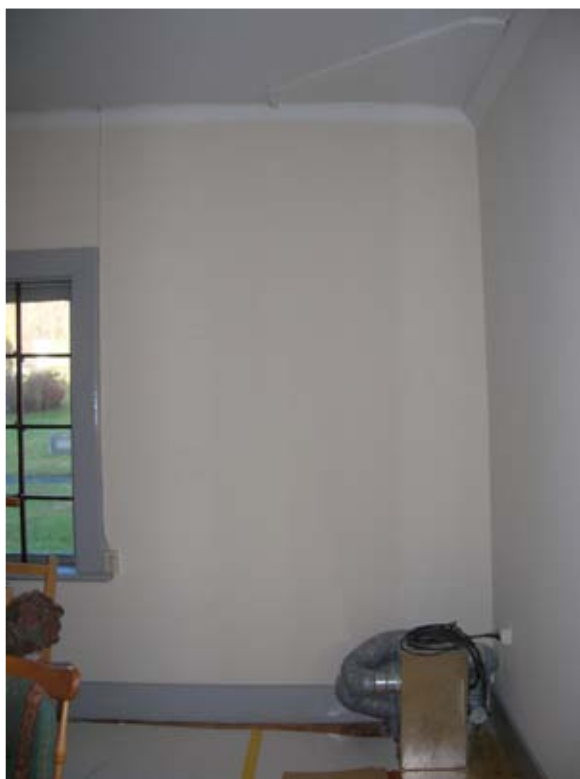
*2010 11 04. Sakristians östra vägg efter målningsarbeten.*
