INSTALLATION AV YTJORDVÄRME I NÄTRA KYRKA NÄTRA SOCKEN, ÖRNSKÖLDSVIKS KOMMUN

INLEDNING

Nätra och Sidensjö kyrkliga samfällighet har från mars till september 2005 installerat yttjordvärme i Nätra kyrka enligt Länsstyrelsens beslut 2004 02 12 d.nr. 433-13608-03 samt tilläggsbeslut 2005 04 13 d.nr. 433-2264-05. Man har installerat värmepump och nya vattenburna radiatorer längs långhusets båda ytterväggar samt anslutit vattenburna bänkvärmare till systemet. Installationerna sker i enlighet med åtgärdsprogram upprättat av BJN Projektteknik AB, Örnsköldsvik.

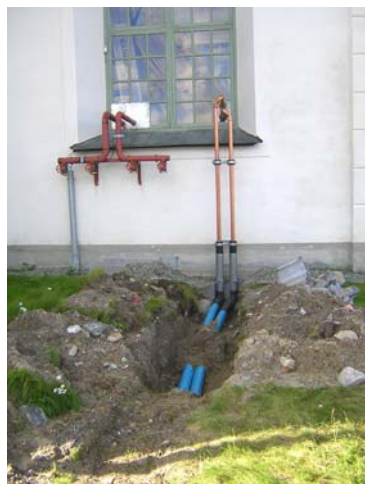
2005 08 17.

Ytjordvärmsystemet har installerats enligt program och ritningar. Rören för ytjordvärmen går från kyrkans utsida genom vapenhusets norra fönster och upp till värmepumpen i apparatrummet på vapenhusets övervåning. Utomhus går rören under muren och gravarna i norr. Håltagning kunde göras i en enda trasig ruta som ersattes med plexiglas, i stället för genom två fönsterrutor, vilket minskade ingreppet (sedan tidigare gick ledningar till sprinklern genom en annan av rutorna).
