RESTAURERING AV STIGPORT, GIDEÅ KYRKA

GIDEÅ SOCKEN, ÖRNSKÖLDSDVIKS KOMMUN

Länsmuseet Västernorrland
Kulturmiljöavdelningens rapport nr 2006:11
Bodil Mascher

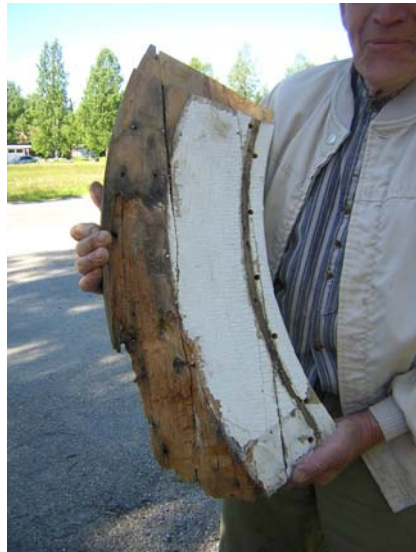
Kapitålet håller på att fästas i en av de två kolonnerna som bär den centrala bågen 2006 06 29.

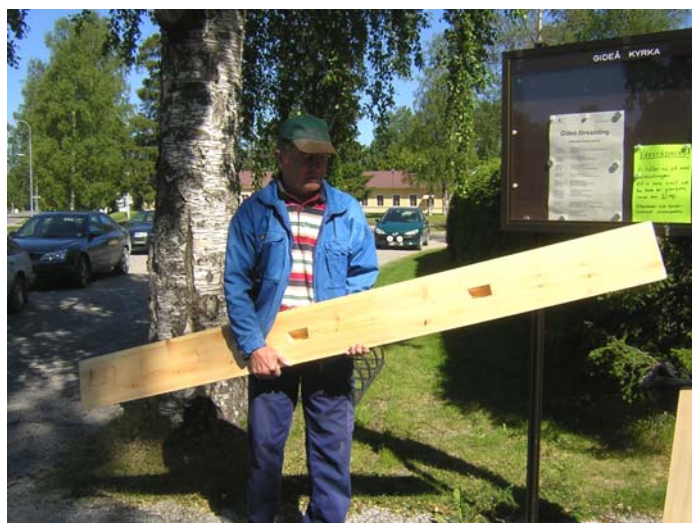
Fotot nedan visar nyskuren del av överliggaren i centrala bågen, som ska fällas in i befintlig överliggare och tappas på samma sätt likt originalet.

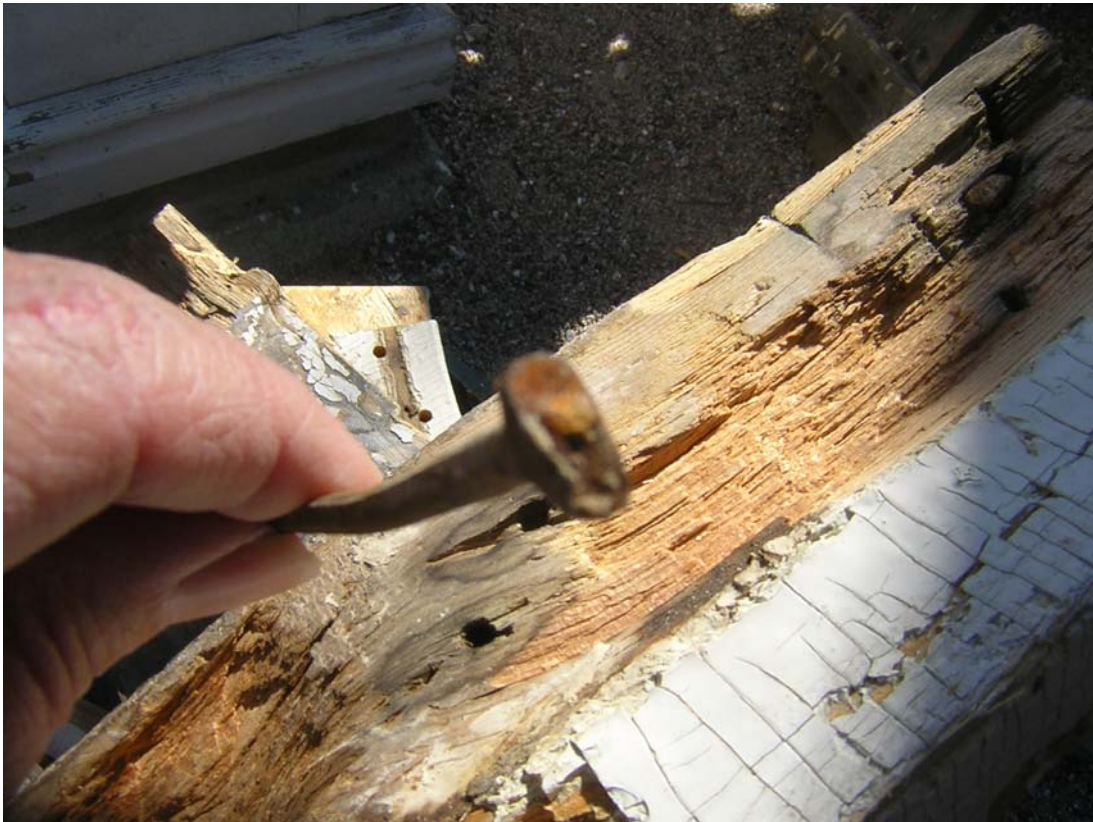
Ett av kapitälerna på kolonnen var enligt tidigare besiktning var irreparabelt och fick därför rekonstrueras. Eftersom delarna ej var i stand att återanvändas fick församlingen till uppgift att noggrant märka och bevara originaldelarna.
