HELGUMS KYRKA, HELGUMS SOCKEN, SOLLEFTEÅ KOMMUN

KONVERTERING AV VÄRMESYSTEM

Länsmuseet Västernorrland
Kulturmiljöavdelningens rapport nr 2007:13
Bodil Mascher

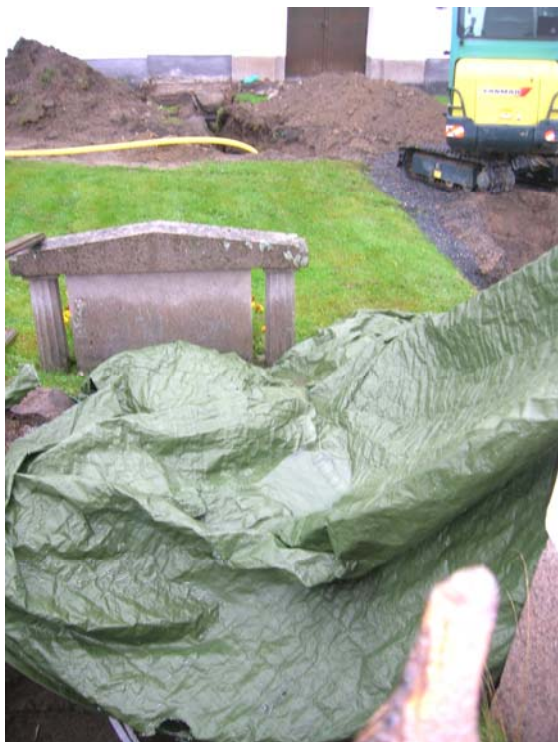
2006 10 04.

Ytjordvärmen kommer från fördelningsbrunnar anlagda bakom församlingshemmet i väster där man anlagt jordkolektorer. Därifrån har rör dragits under mark förbi församlingshemmet mot kyrkan på utsidan den södra kyrkogårdsmuren. På utsidan av stigportens västra pelare går rören genom kyrkogårdsmuren, ytligt vid sidan av gravplatserna fram till kyrkans södra portal. Håltagning på kyrkans grundmur har utförts cirka 1 meter väster om södra portalen och under marknivå. Rören går under golvnivå interiört.

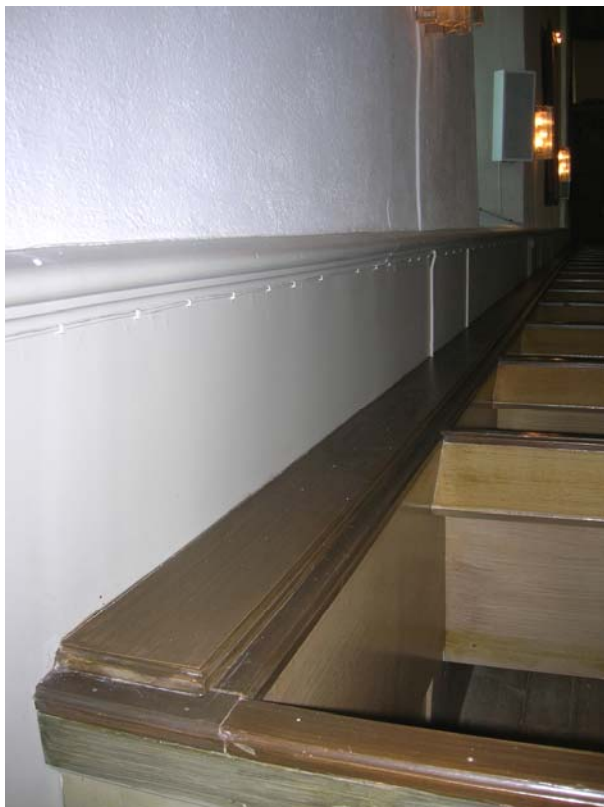
De vattenburna rördragningar i långhuset är diskret dragna inuti befintliga ”sköldar” utmed norra och södra ytterväggen. Rörledningarna omfattar två ca 1,5 cm diam. grova rör med till- och frånledningar. Från inbyggnaderna utmed ytterväggarna går ledningarna till bänkvärmarna och bakåt utmed golvsöckeln genom kyrkorummets bakre väggen till läktarunderbyggnadens utrymmen och vidare upp till läktaren. Slutbesiktning av värmeinstallationer gjordes 2006 10 31. Inmålning av synliga rör och radiatorer likt bakomliggande väggfärg gjordes på plats under i maj 2007 och avsynades 07 05 21.
