## LOCKSTA SKVALTKVARN

**Björna Sockens hembygdsförening restaurerar  
Locksta kvarn**

**Locksta 1:17, Örnsköldsviks kommun**

Locksta kvarn. Dnr. 2011/148.

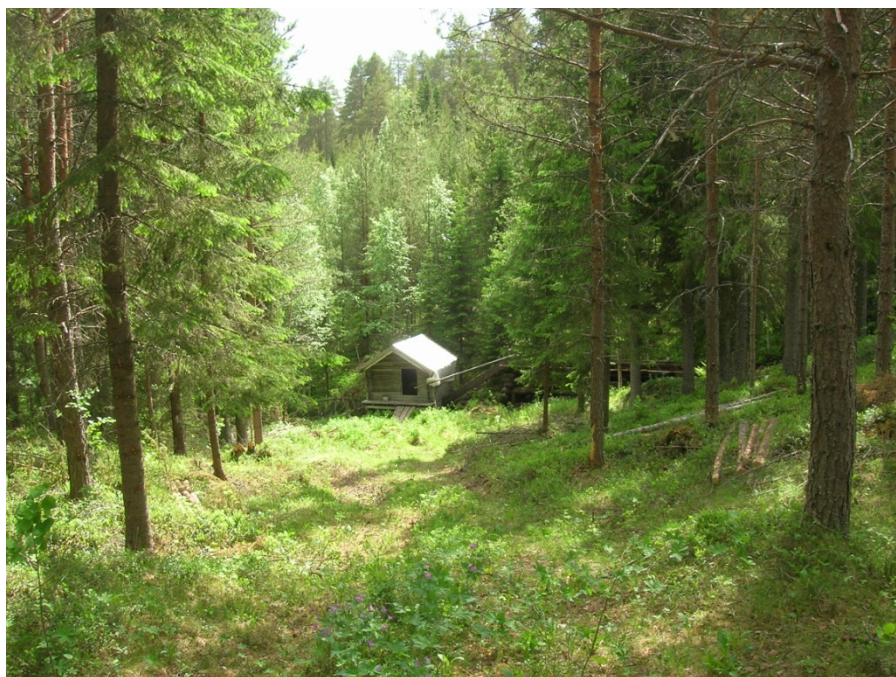
11 06 14. Kvarnhuset och vattenrännan nedanför vägen.

Vattenrännan av drygt trettio år gamla bräder med lös spont bär märken av cirkelsåg medan underliggande konstruktion utgörs av delar av den gamla underbyggnaden, återanvänt timmer från hus och sågat och handhugget rundtimmer.

Det syns på ett foto från 1981 att vattenrännan ej var nytimrad då. Gamla genomrötade stockändar är synliga i underbyggnaden, som antagligen använts länge medan den övre bräddelen av rännan är nyare förmodligen från 1970 då man timrade kvarnen.

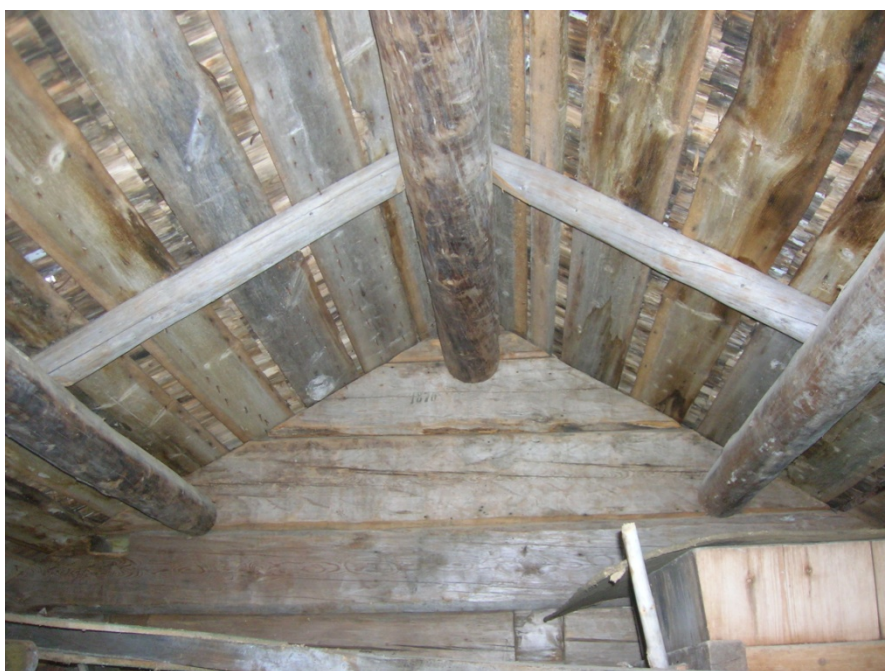
11 06 14. Kvarnens åstak utgörs av en kroppås och en sidås vardera med glest rote av vankantade bräder med stickspån.

Läggning av nytt spåntak.

Byte av spån (maskinhyvlat enligt Länsstyrelsens muntliga godkännande).

Byte av rote och skadat underlag.

Byte av vindskivor, vatt- ochnockbräder.

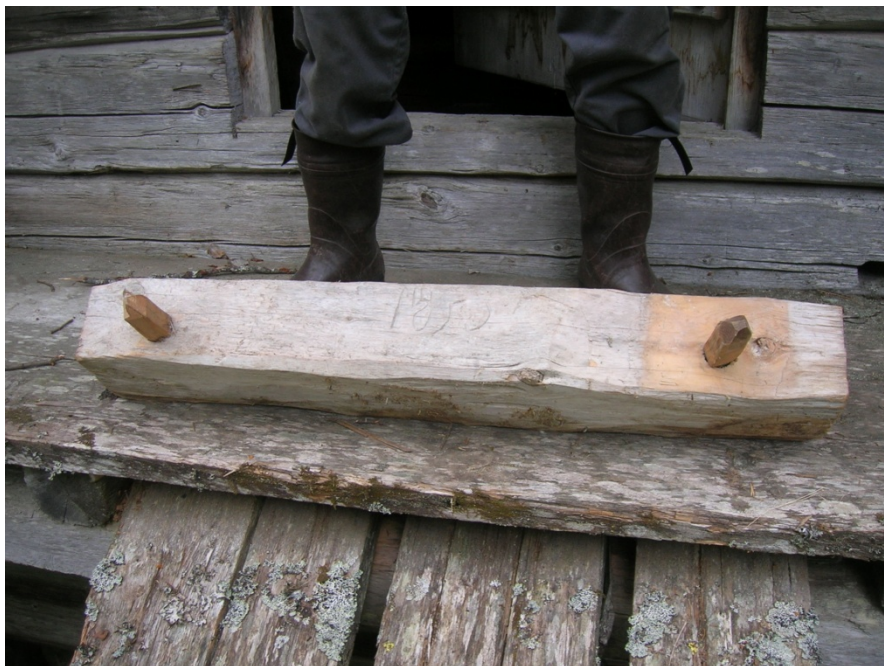
11 06 14. Stock med årtalet "1850" som har suttit under ingången på det tidigare kvarnhuset är den återstående resten av gamla kvarnhusets väggar.

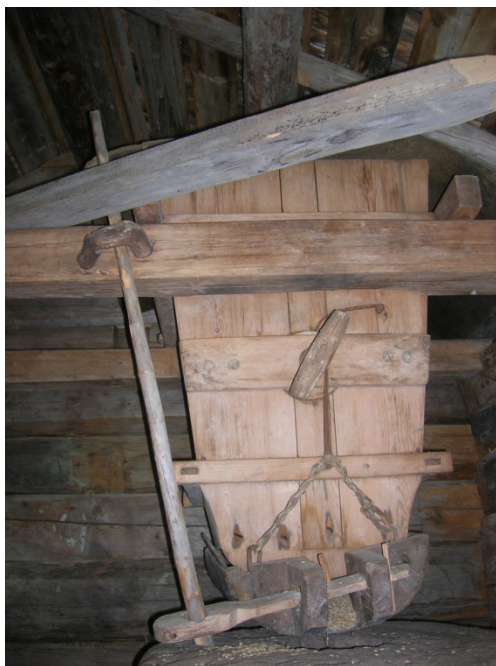
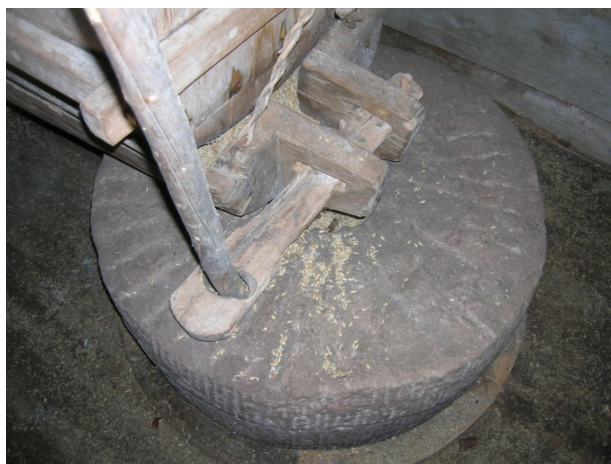
11 06 14. En äldre kvarntratt med kvarnstenar finns kvar av inredningen.

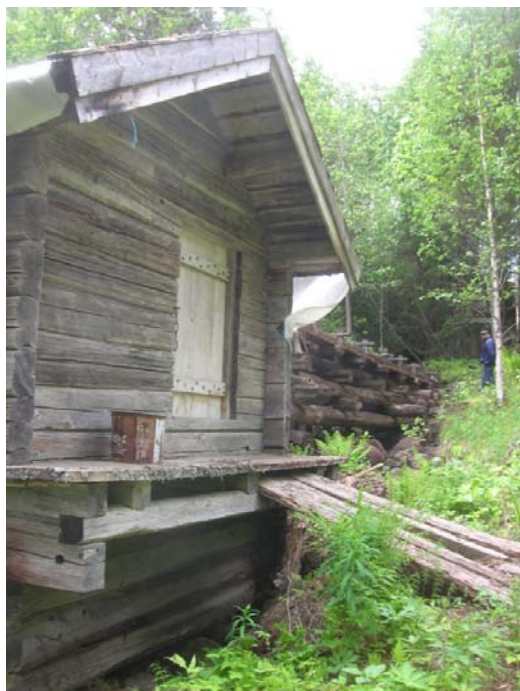
Kvarnhuset har skador på syllram och övre varv, främst på baksidan där syllstocken är avbruten och SO knuten har förlorat sin funktion då knutskallen på andra varvet mot söder är avbruten.

2011-06-14. Kvarnhuset och vattenrännan.

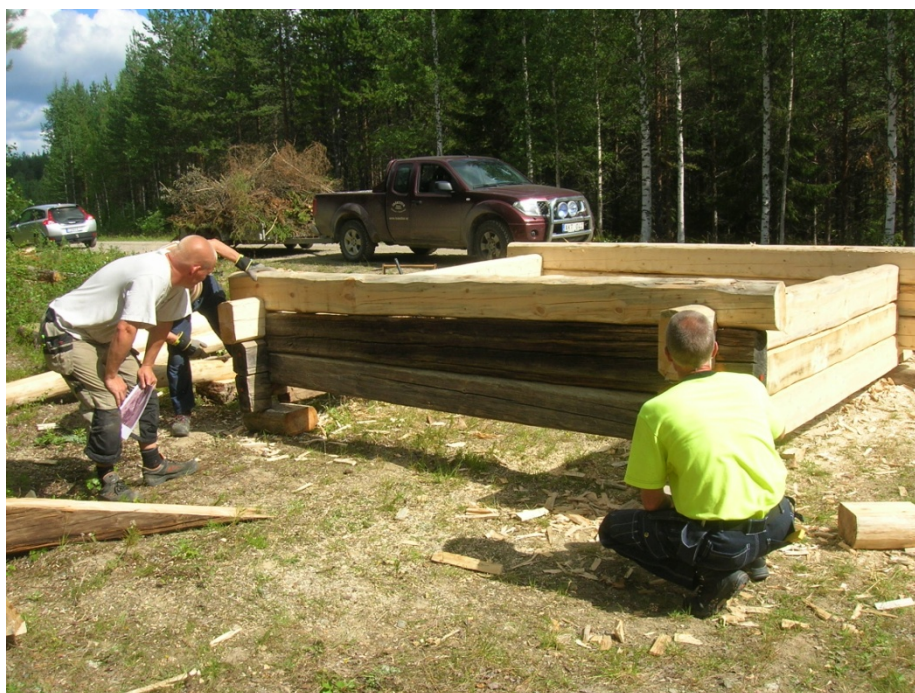
*11 07 29. Arbetslaget för dagen i arbete under Marcus Lindgrens ledning.*

Hembygdsföreningen hade i juni fällt en del timmer för arbetet, som senare kompletterades med passande stockar. Timret i trakten är imponerande tätvuxet. 2011-07-29 pågår timringen av kvarnens nedersta stockvarv. Man har lyft och pallat upp kvarnen och demonterat syllram samt de tre påföljande timmervarven dvs. varv 2 – 4. Stockarna drogs uppför ravinen till en plan vid skogsbilvägen ovanför kvarnplatsen, där restaureringen utfördes. Ramen vändes upp och ner vid timringsarbetet.

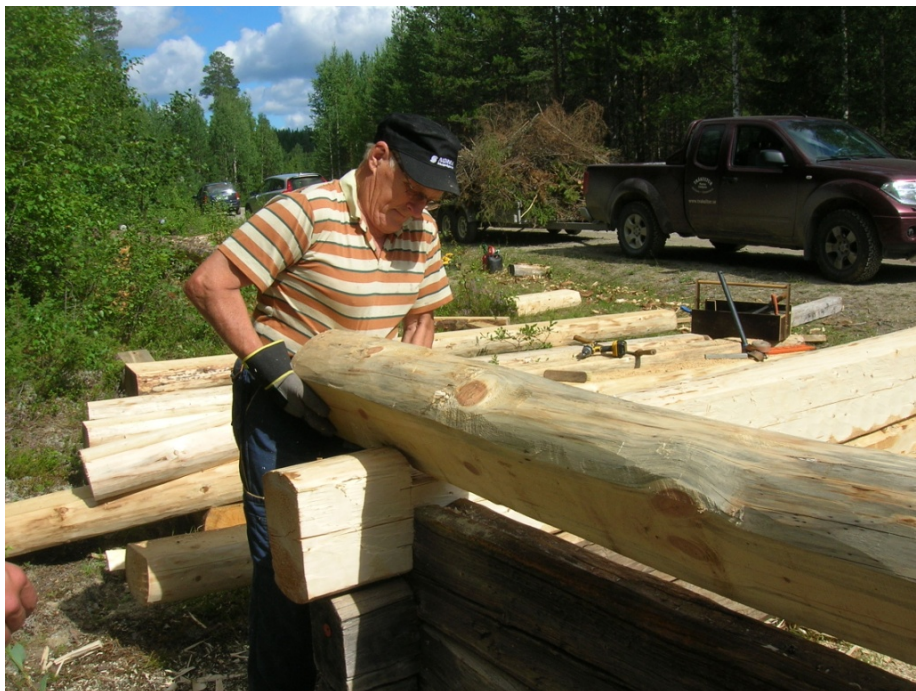
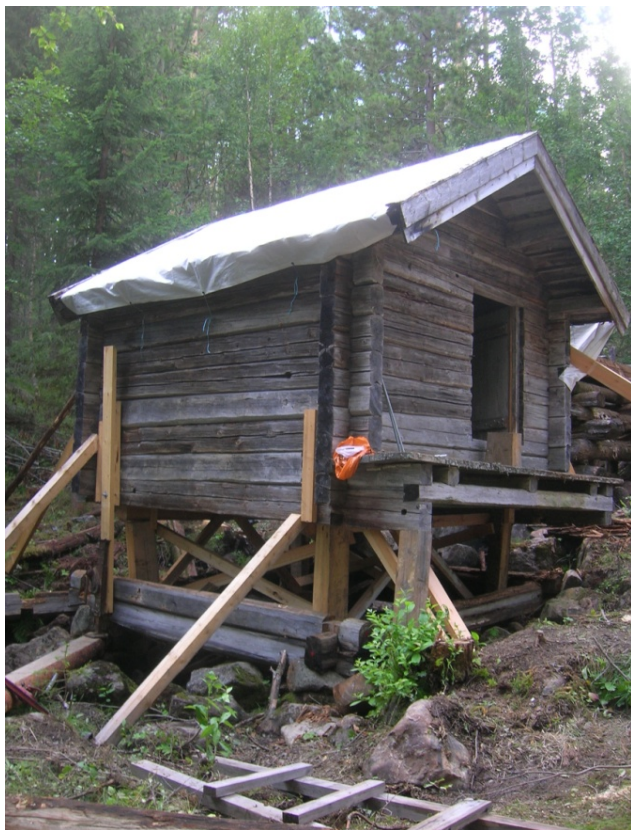
Då upptäcktes mer omfattande skador än vad vi först sett. Timret, som utanpå huset hade sett helt oskadat ut, var invändigt helt genomstunget av myrgångar och träet föll sönder i smulor när man började bearbeta stockarna, som var i både fura och tall.

11 07 29. Det uppallade kvarnhuset.

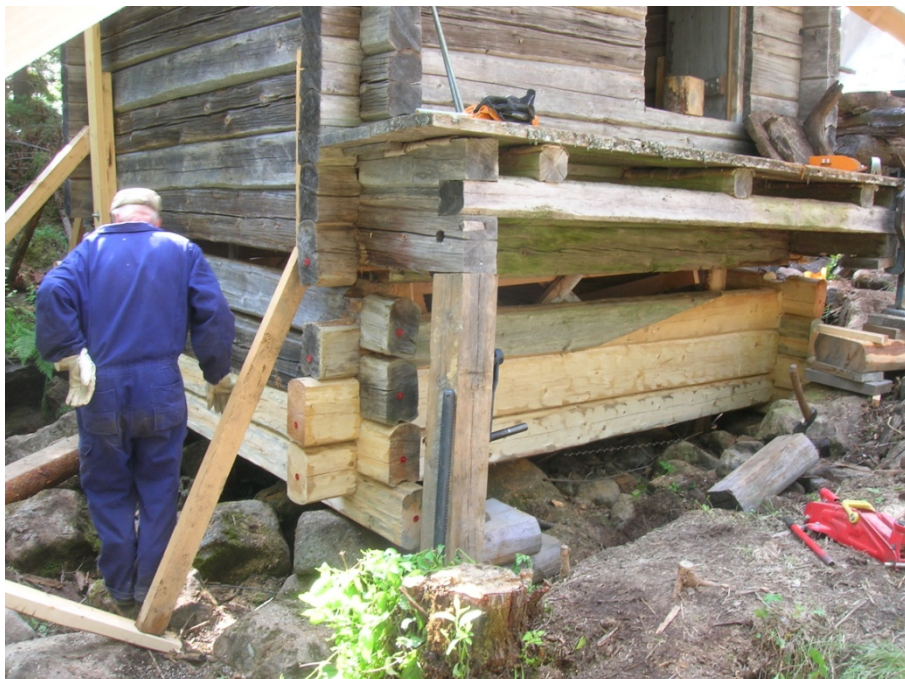
11 08 03. Nya stockar timras in.

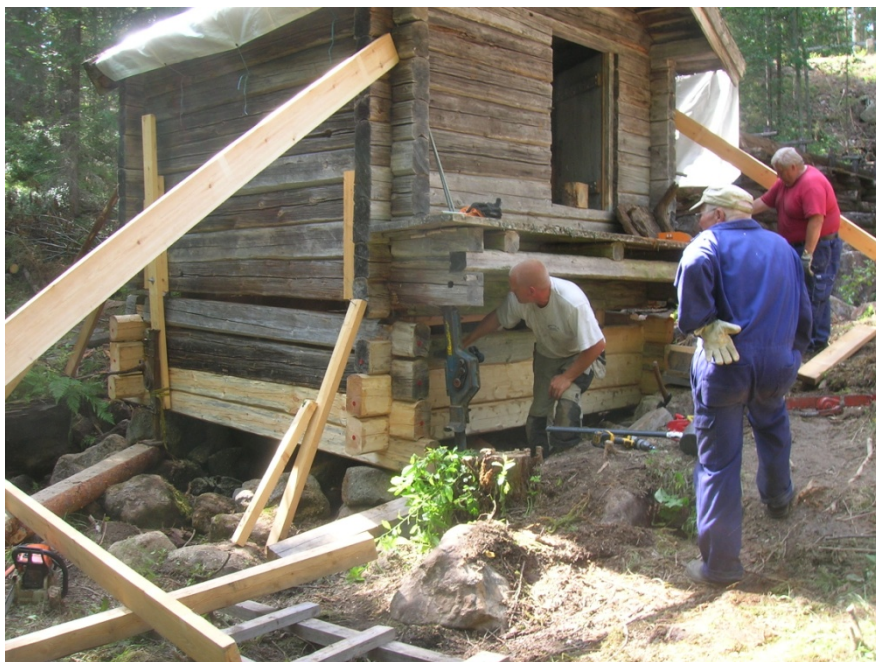
*11 08 03. Man släpper efter med domkrafter, tråklossar och stöttor allteftersom nytt timmer placeras in på rätt ställe.*

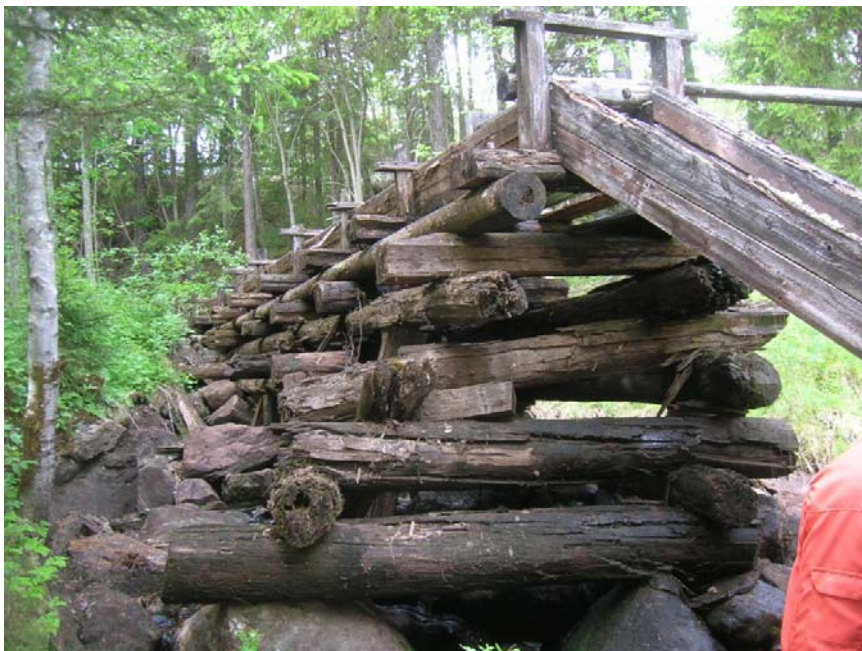
Vid besiktning av den på 1970-talet uppförda vattenrännan visar det sig att mycket av virket är rötskadat med påväxter av organiskt material.

En närmare undersökning av virket visade att så gott som allt det gamla virket var så förstört att det sannolikt inte skulle kunna bevaras. En liten del av de sentida 1970-talsbräderna skulle kunna användas men att försöka skarva ihop det vattendränkta virket med nya bräder skulle göra rännan otät när den senare torkar upp. Man kunde heller inte vänta till nästa år på att virket skulle torka upp tillräckligt. Själva rännan /övre delen av bräder är kilad. Man har börjat med väggen på en sida och fortsatt med rännbotten som är lagd tätt (ej spontad) och sannolikt byggt andra sidan sist som då kunde kilas så att rännan blivit tät. Den är en gång tillverkad av torkat virke, som idag är genomblött då rännan legat öppen under vintern med mycket snö. Hembygdsföreningen ville därför rekonstruera rännan, vilket Länsstyrelsen muntligt tillstyrkte.

*2011-06-14. Vattenrännan av bräder, underbyggnaden av äldre hugget eller sågat rundtimmer och återanvänt timmer från gamla hus. Östra sidan, Foto mot vägen i söder.*

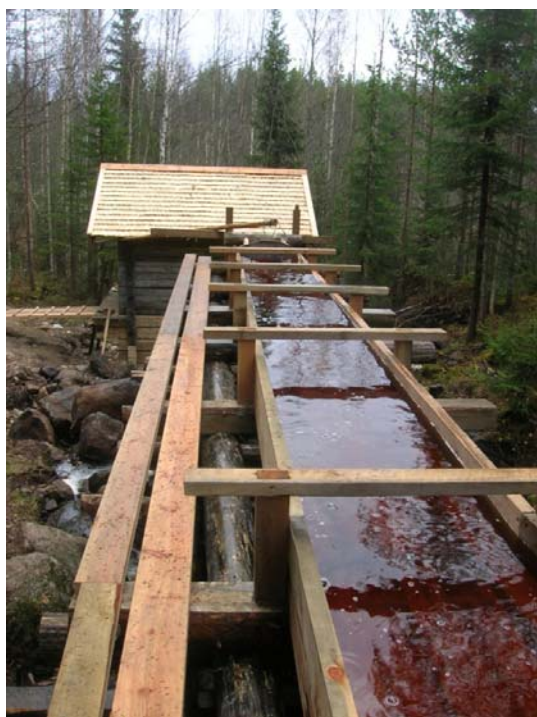
2011-10-12. Rekonstruktionen av vattenrännan.

Vattenrännans bräder sågades på en lokal såg från föreningens fällda timmerstockar. Vattenrännans väggar skulle också ha lös spont och sågas med cirkelsåg likt befintligt. Föreningen gjorde sedan en uppmärkning av de sågade virket, där rännan för sponten sågades. Lämpligt timmer fälldes för underbyggnaden och fyrskäringar som utgjorde tvärgående åsar sågades. Det gjordes ingen finsågning av de fyrskurna sidorna utan variationer fanns likt originalet.

Däremot var rekonstruktionen mycket trogen förlagan. Man mätte i förväg upp befintlig ränna. Virket till underbyggnaden måste överensstämma med originalstockarnas diameter för att rännan skulle få rätt lutning och samtidigt fungera som magasin närmare inloppet i kvarnen. Med precis noggrannhet gällande dimensioner av virket och enskilda stockar placerades stockarna på just de grundstenar, där de hade legat förut (kåda på stenarna gav vägledning om läget), vilket var förenat med stora svårigheter. Virket är sågat med även handhuggna partier. Överliggarna på rännan sticker ut drygt 5 cm längre än originalet för att kunna sågas senare om sprickbildning kunna iaktages. Dessa ska kortas av till våren 2012.

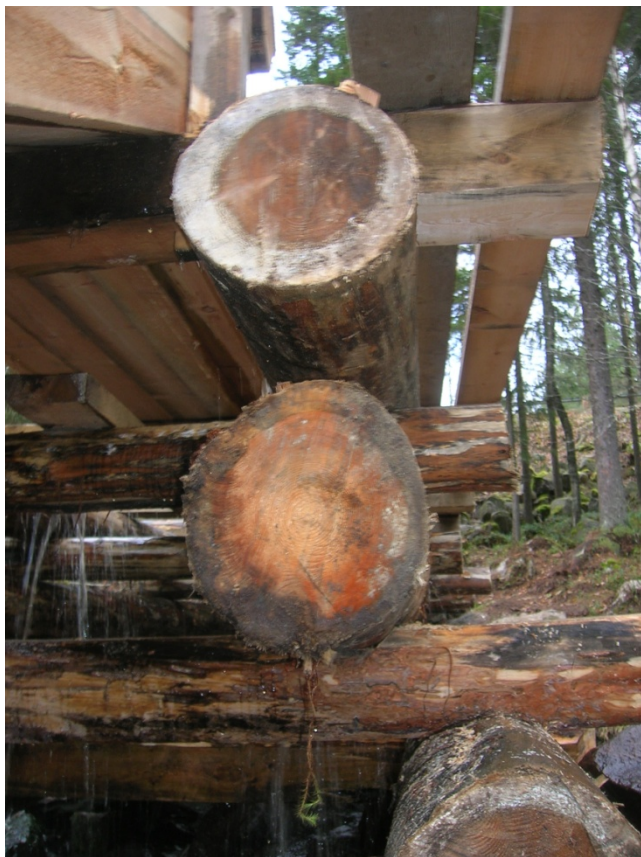
2011-10-12. Underbyggnadens kortsida mot kvarnen.

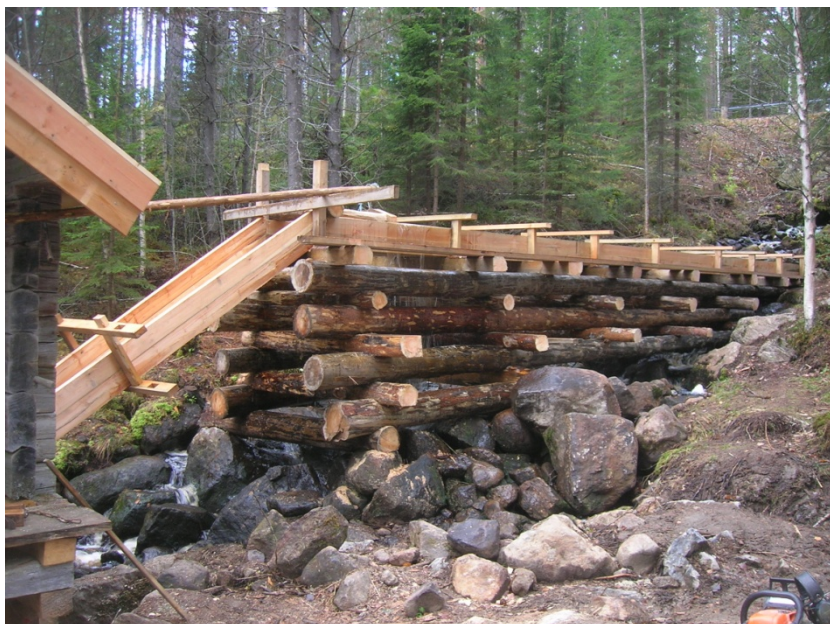
2011-10-12. Vattenrännans västra sida efter rekonstruktion.

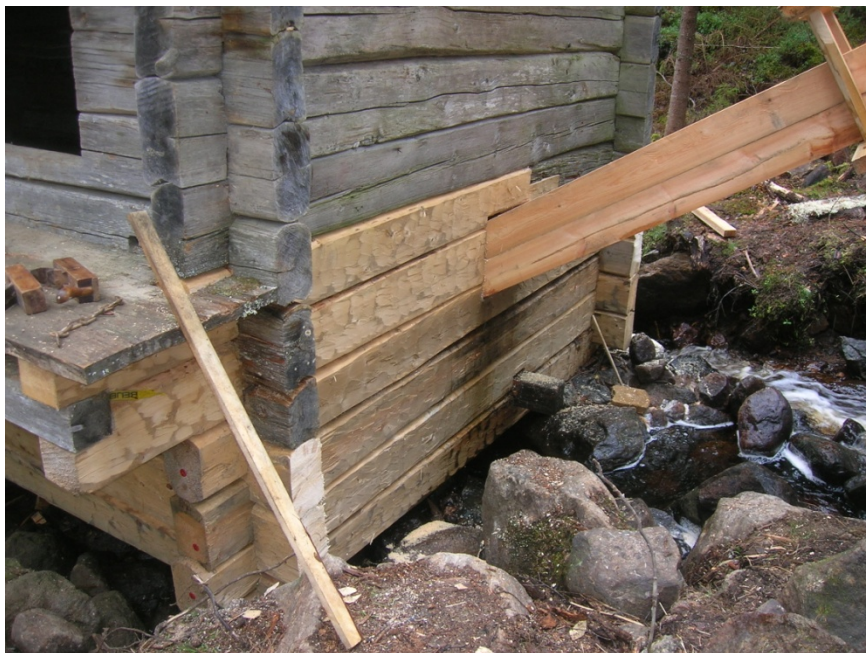
2011-10-12. Vattenrännan går in genom luckan till kvarnhjulet i underbyggnaden.

Man har gjort urtag i timret för hålet i kvarnväggen i samma läge och med samma dimensioner som originalet, där den nya rännan går in. Med en skadad dammlucka som förlaga nyttillverkades en likadan med 2 rotben av gran som stöd. Rotbenen måste förborras för att kunna spikas. Vid slutbesiktning 2011-10-12 provades den nya rännan och vattenhjulet, som fungerade bra.

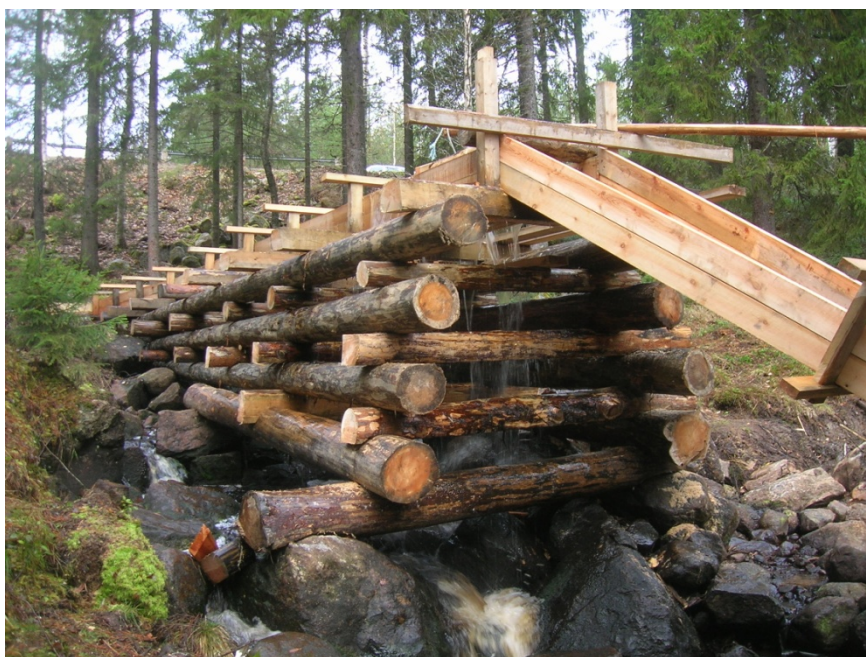
2011-10-12. Vattenrännans östra sida efter rekonstruktion.

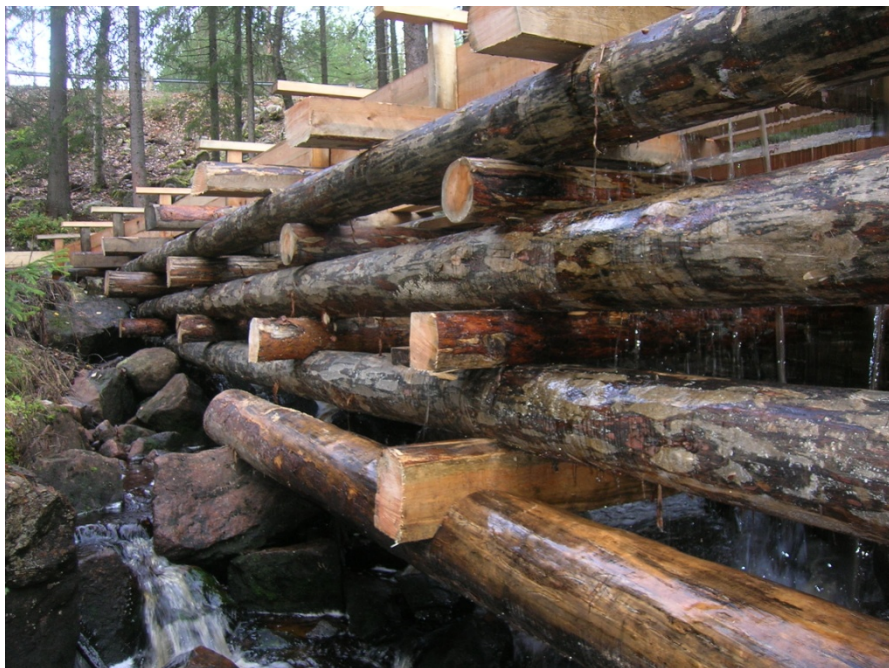
2011-10-12. Vattenrännans östra sida efter rekonstruktion.

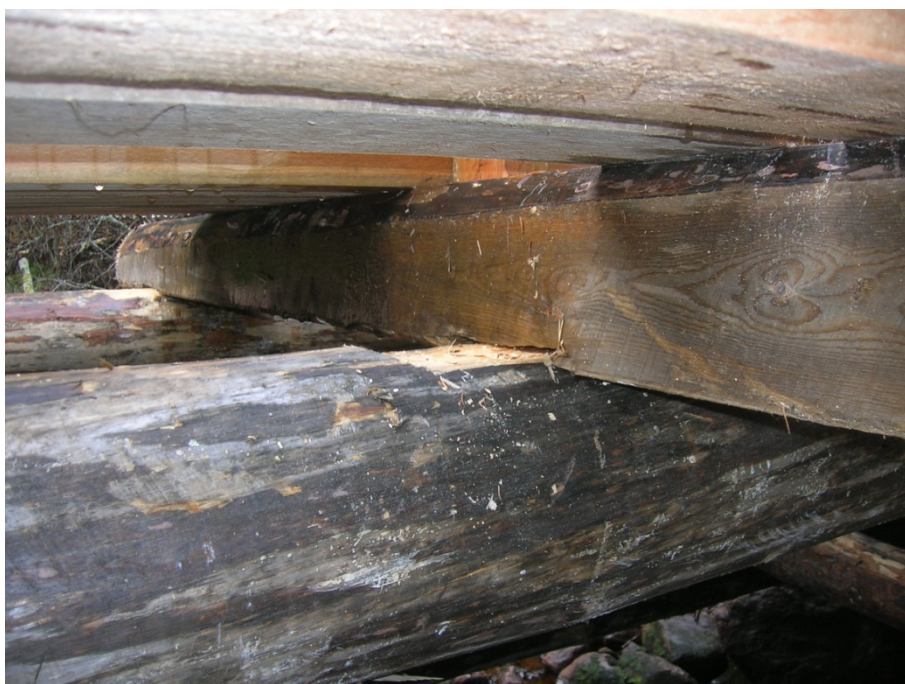
2011-10-12. Upplag av åsarna under rännan.

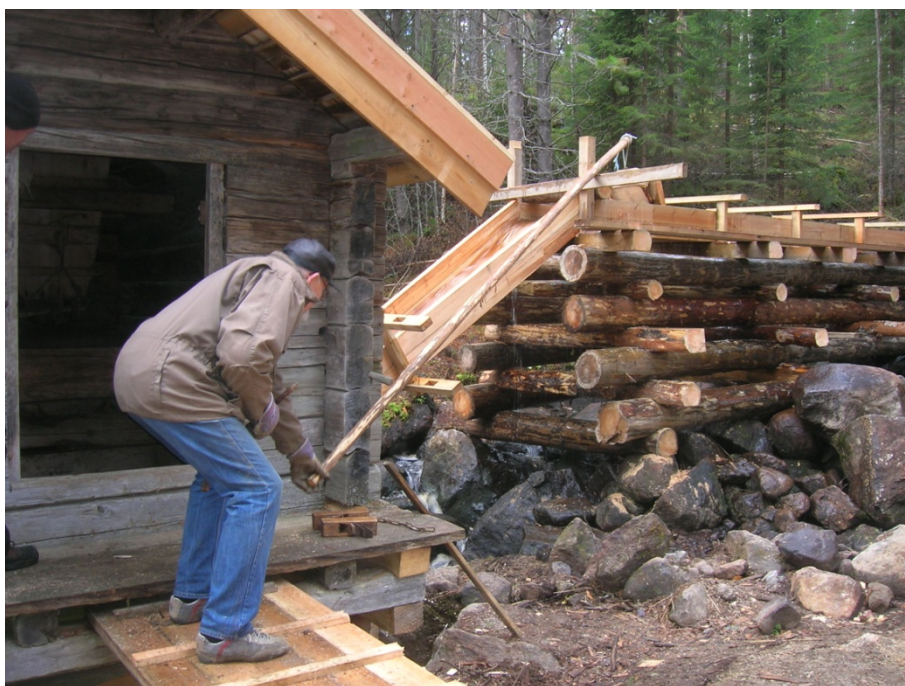
2011-10-12. Hembygdsföreningens ordförande Fredrik Svedberg öppnar luckan för vattnet, som driver kvarnen.
