# **SKOGS KYRKA**

## **UTVÄNDIG OCH INVÄNDIG RESTAURERING**

**Ettapp 1. SVAMPSANERING**

**Ettapp 2. RESTAURERING AV VÄGGAR OCH VALV  
TAKAVVATTNING OCH DRÄNERING**

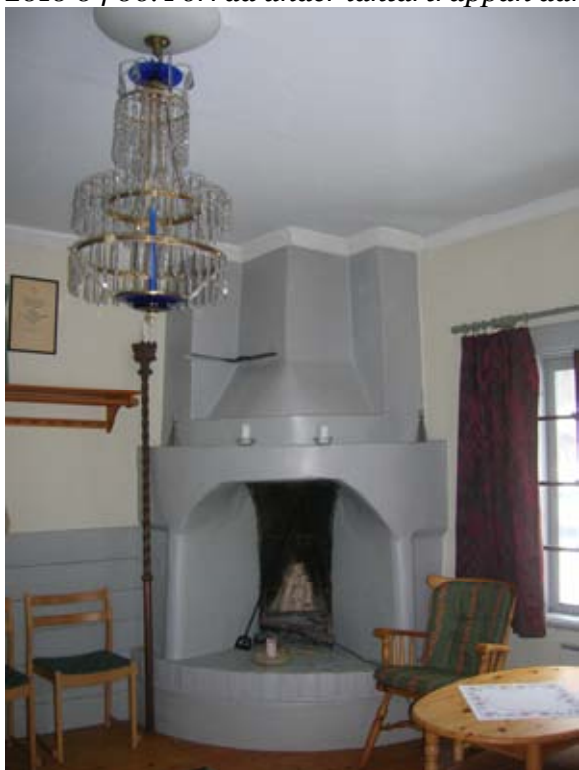
2010 04 06. Sakristians NV hörn.

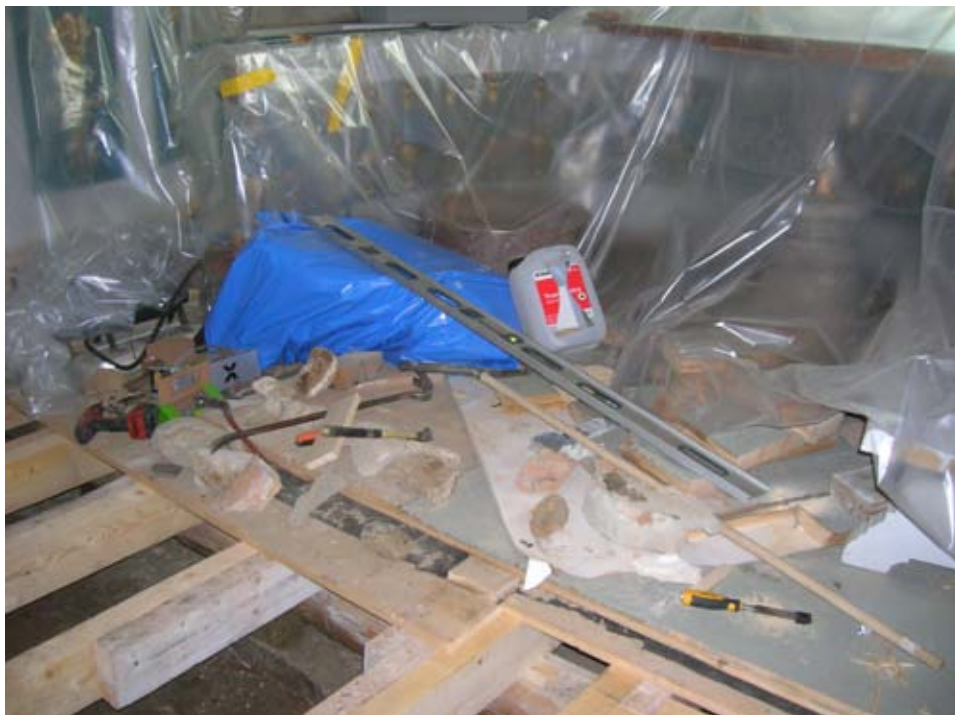
2010-05-18. Norra delen av korgolvet var demonterat ungefär fram till altarets mitt under åtgärderna. Efter sanering.

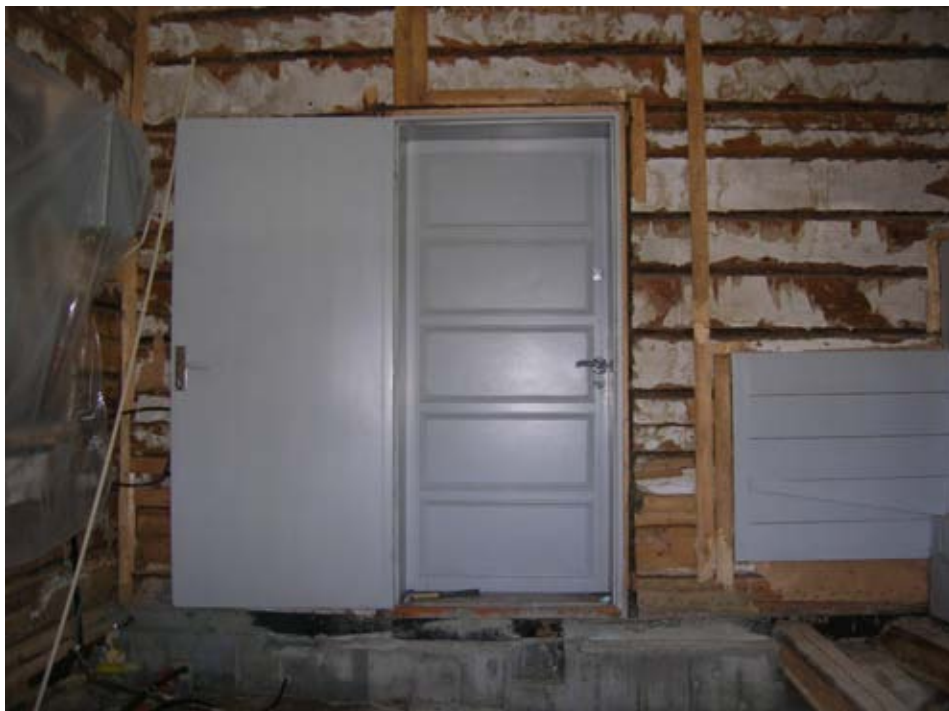
Den elaka lukten kom från väggarnas mjuka träfiberisolering (Tree tex) som tillkom på 1960-talet. Träfiberskivorna har avlägsnats för bränning och hela sakristian är behandlad med Boracol. Timmerväggarna har ursprungligen varit drevade med linskäkt och klädda med gråbeige spännpapp som vitmålat med limfärg. I sakristians grund kom berg i dagen närmare östra väggen. Eldstaden står sannolikt på berggrund, eftersom muren är nästan sprickfri. Väggarna har efter sanering fått en beklädnad av dubbla 6 mm restaureringsgipsplattor med förhrydningspapp under gipse.

2010-06-07. Sakristians södra vägg efter borttagen träfiber.

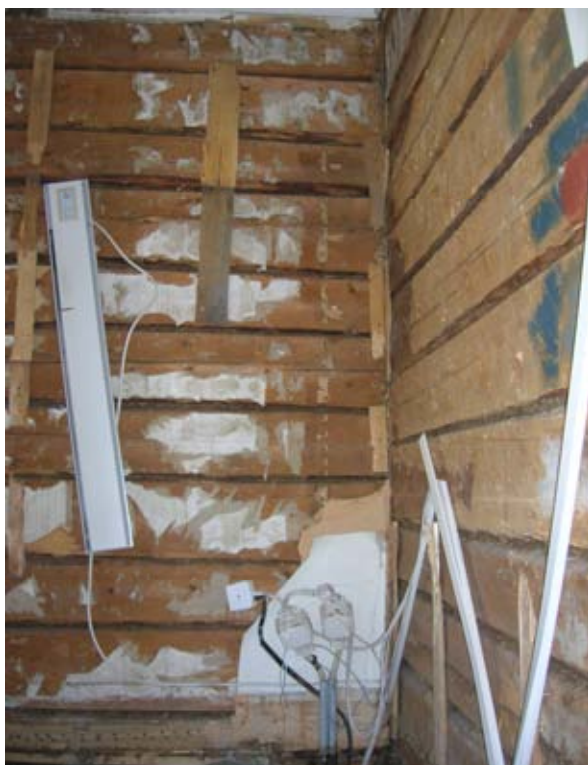
2010-06-07. Hörnet på östra väggen, kvarbliven regel och färg. Spikrad efter tidigare spännpapp.

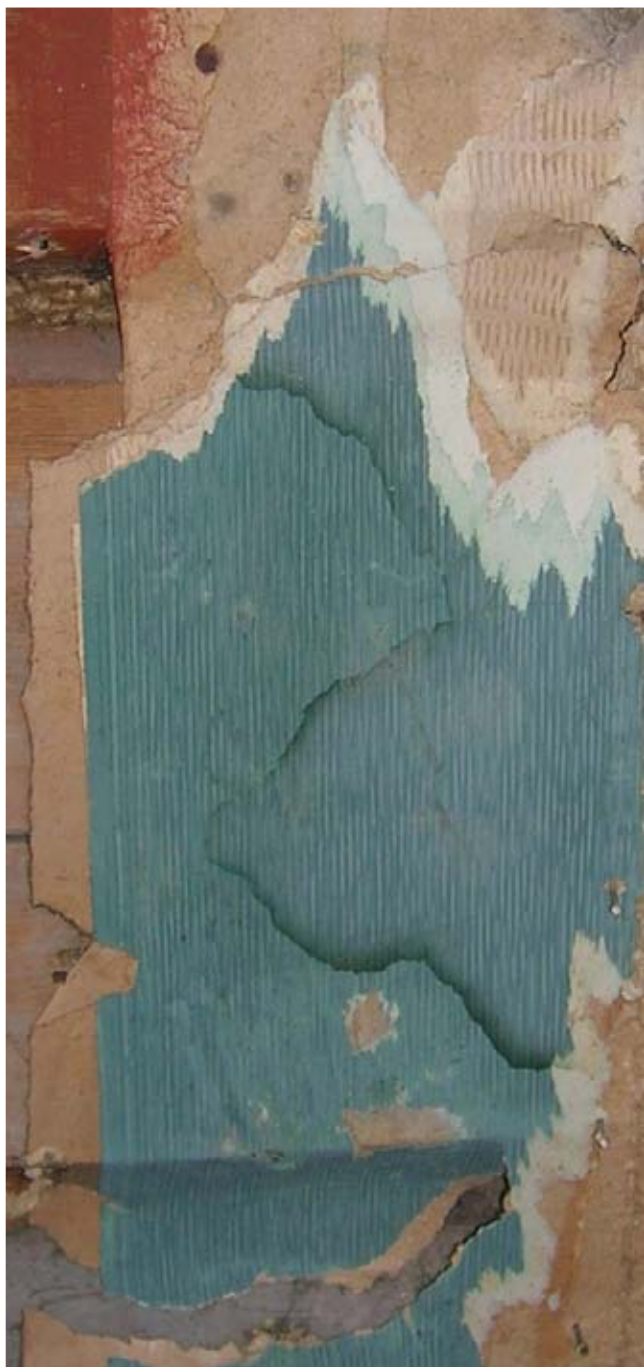
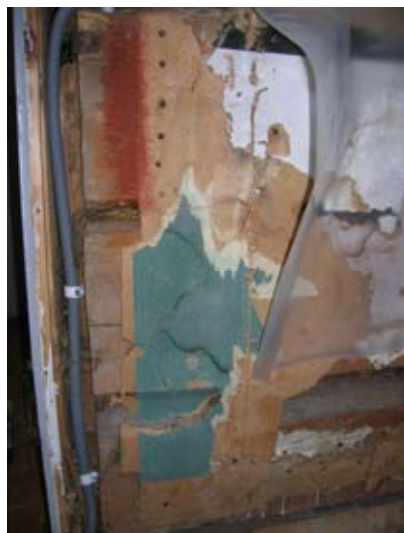
2010-06-07. Rester av grön, därunder beige tapet på spännpapp, södra väggen vid dörröppningen.

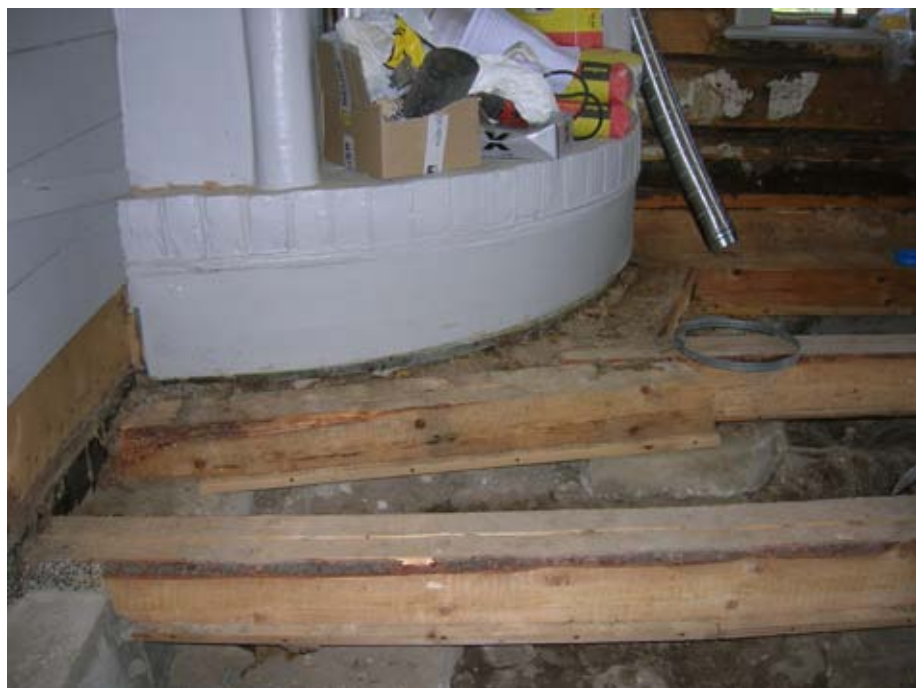
2010-06-07. Grunden under sakristians murstock.

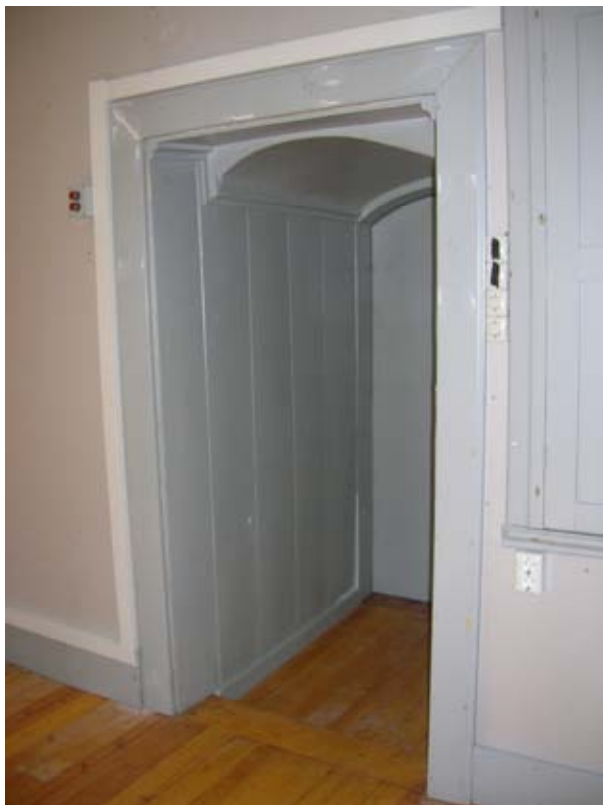
2010-06-30. Gipsvägg mot söder före målning, återmonterade snickerier.

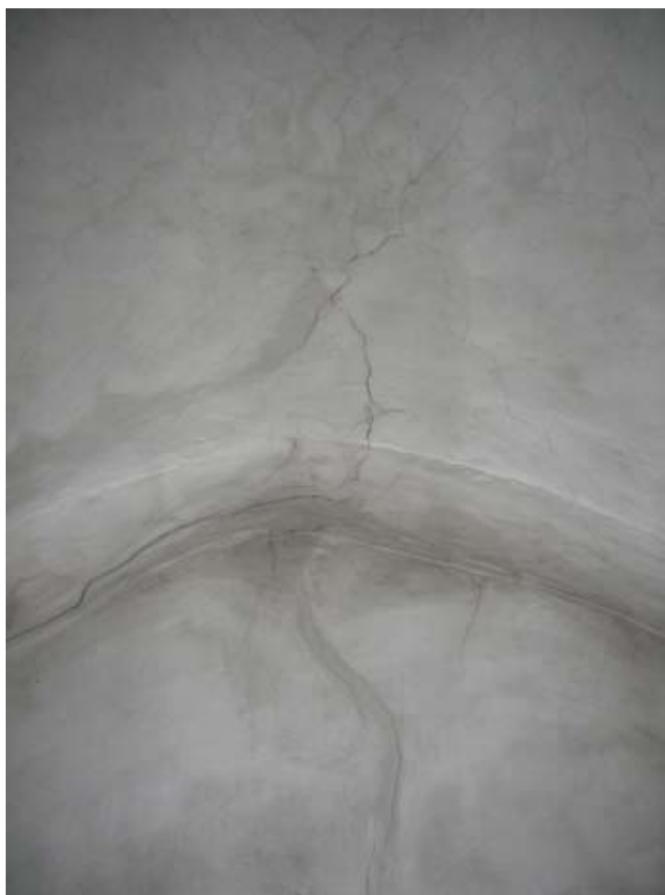
2010-04-06. Södra läktarväggen.

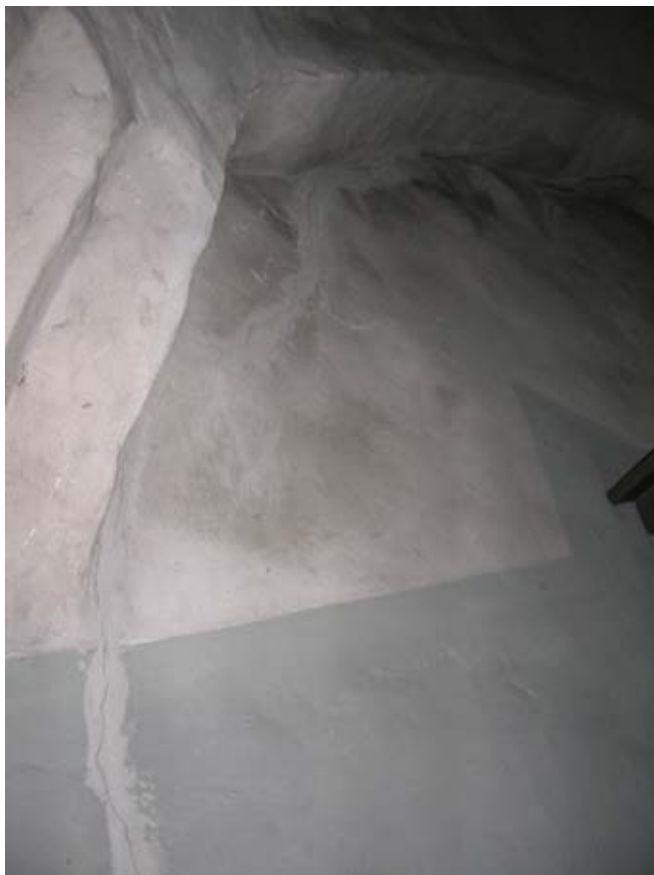
Långhusets kalkputsade väggar och valv är starkt nedsmutsade. Försök med torrengöring med svamp har misslyckats, då smutsen i stället gnuggades in i befintligt färgskikt. Begränsad spricka finns vid norra läktartrappan. Den grå bröstningen längs långhusets väggar är målad med linoljefärg och är i bra skick, men bröstningens kulör avviker från bänkinredningen med alltför blå ton. På läktaren är bänkinredning och den målade bröstningen i bättre skick och har en något mörkare kulör än nere i kyrkorummet. Den ingår ej i målningsprogram.

*2010-04-06. Norra väggen ovanför läktartrappan.*

- Väggyta vid norra läktartrappan.
- Urkratsning och spricklagning. Den lagade vertikala sprickan ska retuscheras med Beckers oljefärg på tub.
- Vindfång  
Vindfångets väggar ommålas i befintlig kulör med linoljefärg i två strykningar.

Putsskadorna vid norra läktartrappan var mer omfattande än beräknat. Den lagade vertikala sprickan skulle endast ha retuscheras med Beckers oljefärg på tub enligt arbetsbeskrivning, men sprickan som kratsades ur sträckte sig över hela trappans oljemålade bröstning och ovanliggande putsvägg. Den putslagade sprickan målades därför med linoljefärg likt övrig bröstning och putsväggen ovanför med Kalkfärg Special (avvikelse).

I samråd med antikvarien målades den vertikala sprickan vid norra läktartrappan med linoljefärg som övrig bröstning i stället för med Beckers konstnärsolja på tub enligt arbetsbeskrivning på bröstningsdelen. Putsväggen ovanför avfärgades med kalkfärg. Det berodde på att putsskadan var mycket mera omfattande än beräknat och retuschering var ej tillräcklig.

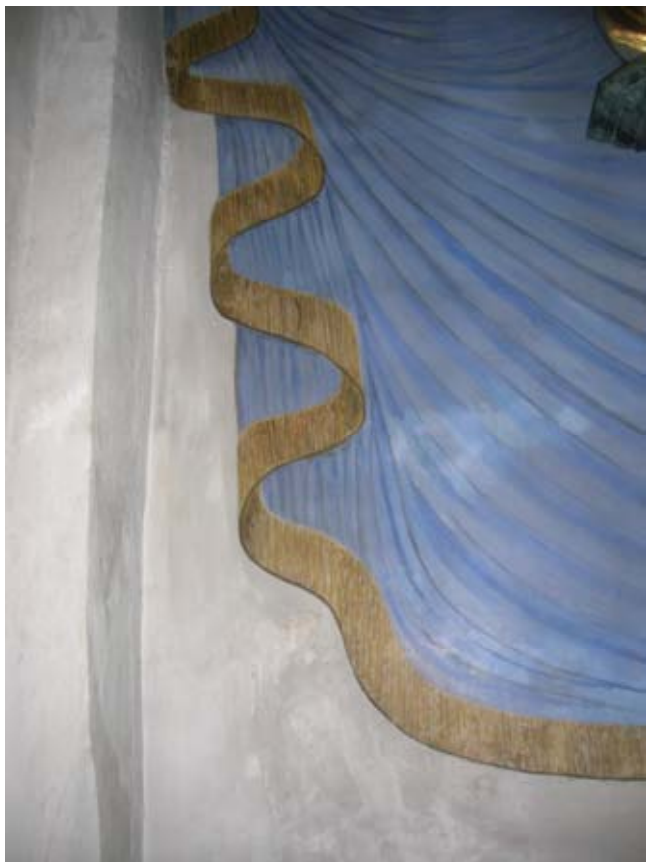
2010-08-30. Oljemålad yta bredvid draperimålning på korväggens norra sida.

Det visade sig att den befintliga vita bottenfärgen på nedersta delen på bägge sidor om altaret var en oljefärg. Kalkfärg kunde därför inte användas, varför enbart oljegrundsyterna målades med Beckers Webetonics vägg och takfärg i samma kulör, för att denna färgtyp ger tillräcklig vidhäftning (avvikelse).

Avvikelse från arbetsbeskrivning i samråd med antikvarien var målning omkring dekormålning på korväggen: Närmast dekormålningen var befintlig färg av oljetyp på nedersta delen ca 1,5 kvm på vardera sida altaret. På dessa ytor användes Beckers Webetonic vägg och takfärg i samma kulör i stället för kalk. Nedknackning av puts med oljefärg så nära dekormålningarna bedömdes som alltför riskfyllt och annan färg fastnade ej på oljegrund. Dessa ytor dokumenterades.

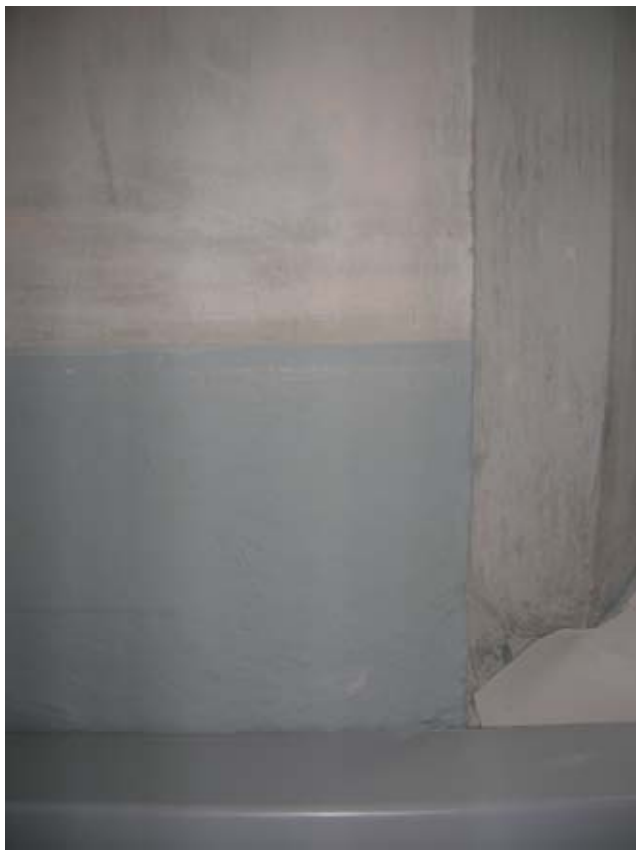
*2010 09 16. Bröstningen före målning i bänkarnas kulör, renborstad putsvägg.*

Bröstningen på orgelläktaren hade kraftiga skador och målades med kulör 3502-Y (avvikelse) samt något guldockra, grön umbra och bränd terra med matt slipstrykningsfärg från Wibö för att få samma kulör som bänkarna på läktarvåningen, som hade en något avvikande grå kulör och var mattare än bänkarna nere i kyrkan.

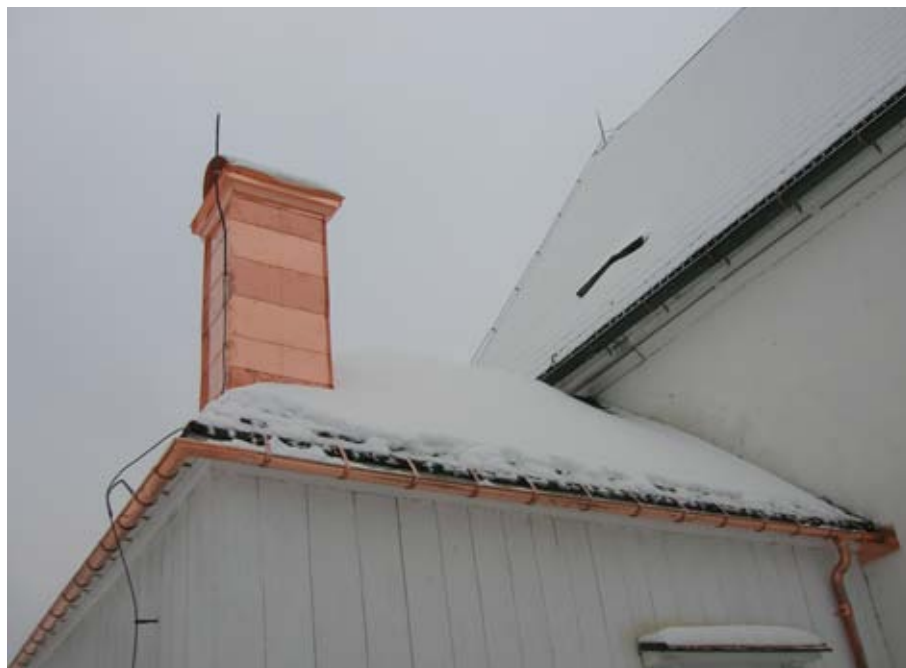
2010-11-18. Sakristians NV hörn.

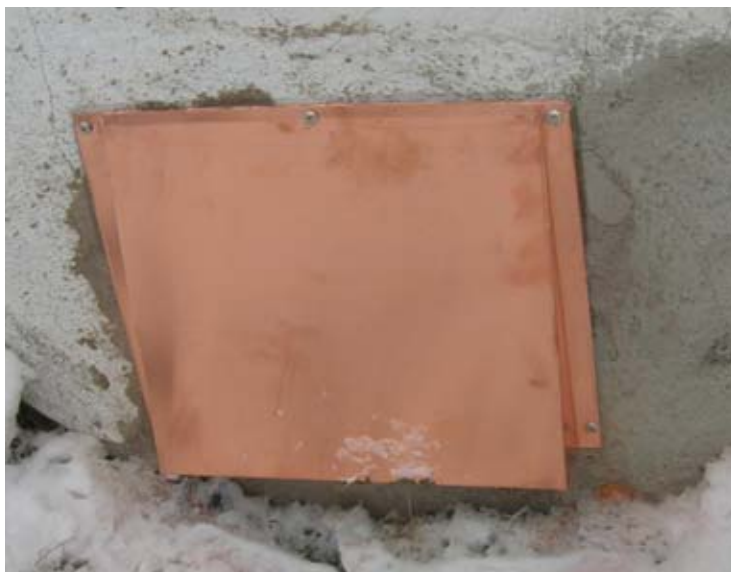
*2010-11-18. Kåpor över ventiler på kyrkans västra sockel.*

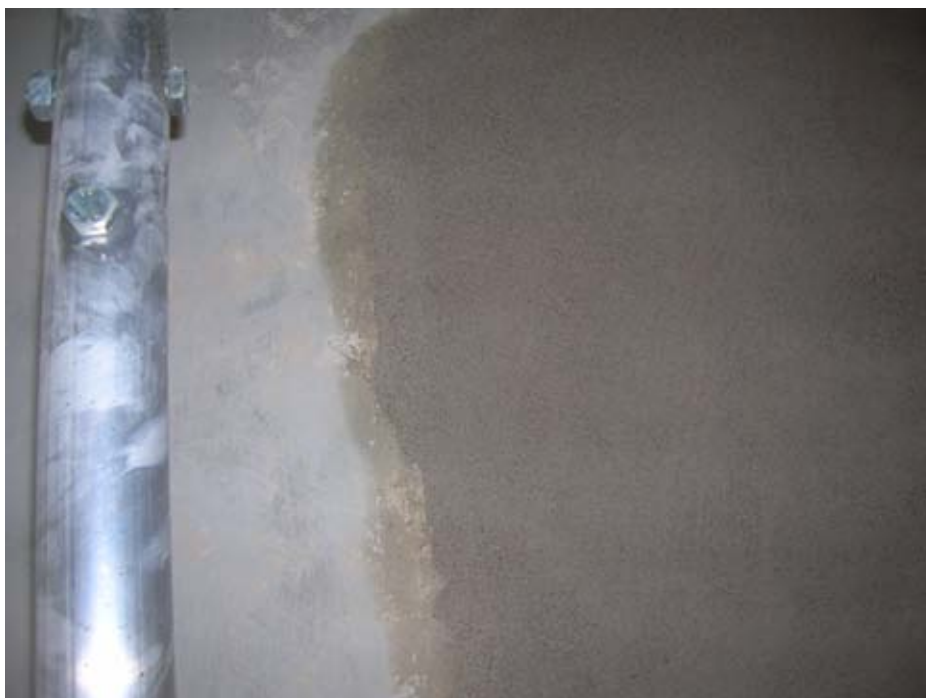
*2010 09 20. Detalj, putslagningar i valvbåge ovanför södra porten.*

Vid slutbesiktning syntes en tunn spricka i södra valvbågen som hade den stora skadan med lösfallande sten (torkspricka pga av tjockt påslagen puts?). Sprickan syntes ej vid slutbesiktning från ställning utan har uppkommit senare. Den kan ev. lagas med lite färg när allt inte rör sig längre.

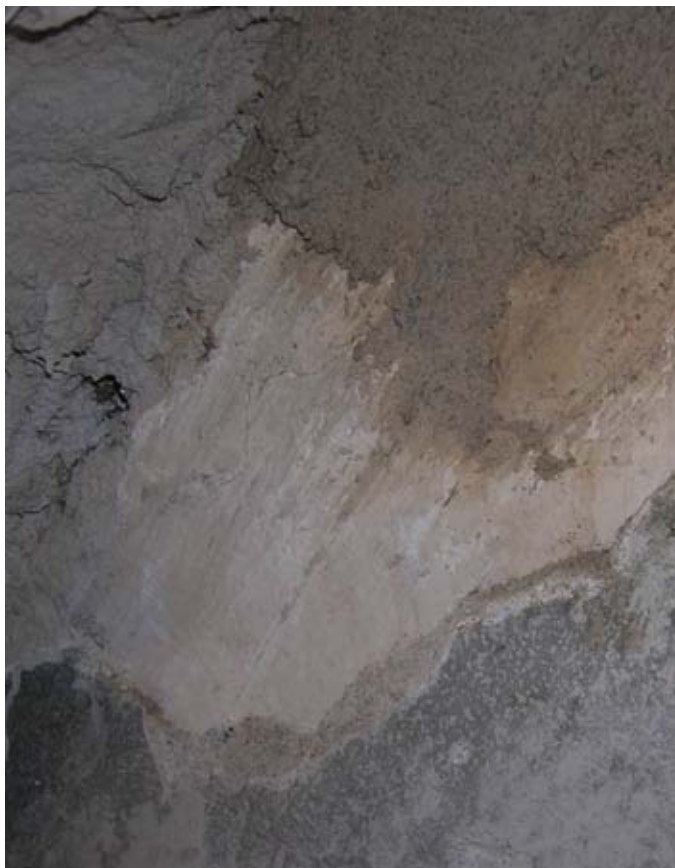
Äldre putsskikt dokumenterades i djup spricka i valv ovanför söderfönster längst i väster. Det var sannolikt två skikt, drygt 1 cm tjocka och troligen kalkrika, som tillkommit vid två olika restaureringar med bara ett enda påslag för varje putsning med slev. Det undre skiktet hade kalkfärg utanpå, liksom det som låg över. Den svagt gulrosa kalkfärgen var tjock med enstaka spår av murarkvast. I den skadade valvbågen syntes tegel. Murarbetet låg inte i förband med bakomvarande gråstensmur.

2010 09 16. Detalj, tegel i valvet, gammal puts under sentida samt grundning på natursten. Valvbåge ovanför söderfönster längst i väster.

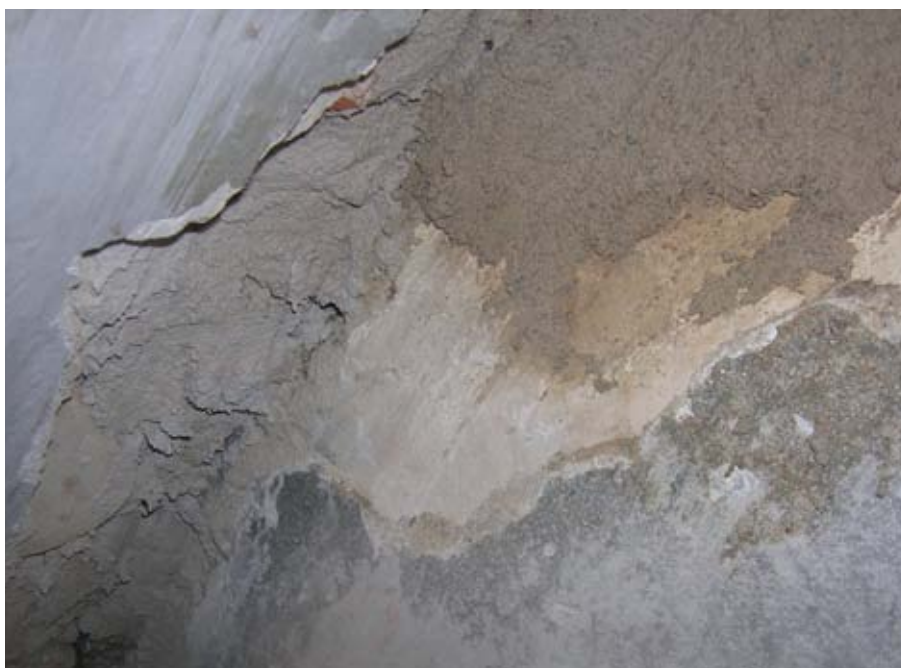
2010 09 16. Detalj, gammal kalkavfärgad puts under den sentida putsen. Valvbåge ovanför söderfönster längst i väster.

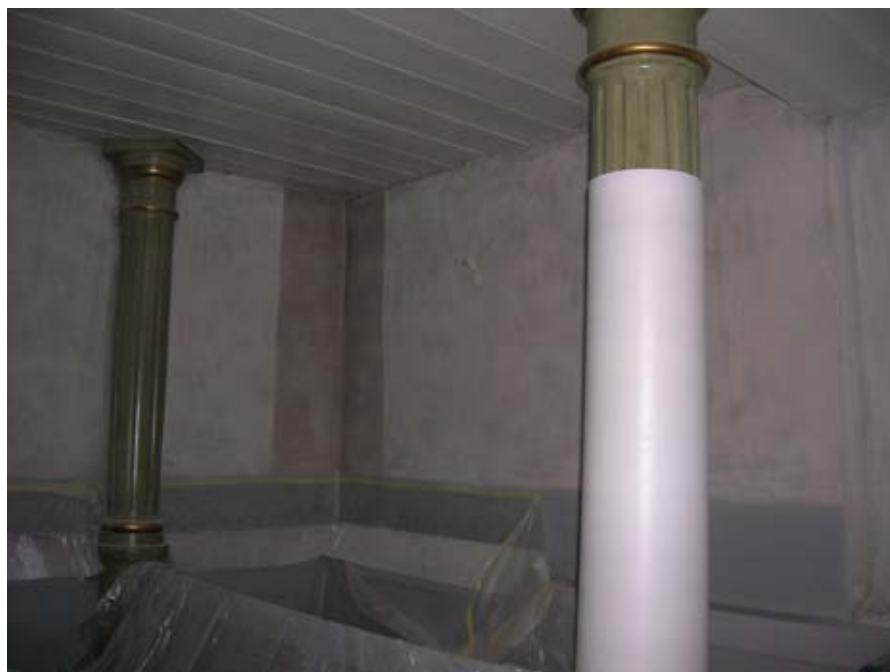
*2010 09 16. Renborstad vägg och utsparat ej rengjort hörn, långhusets SV väggar.*

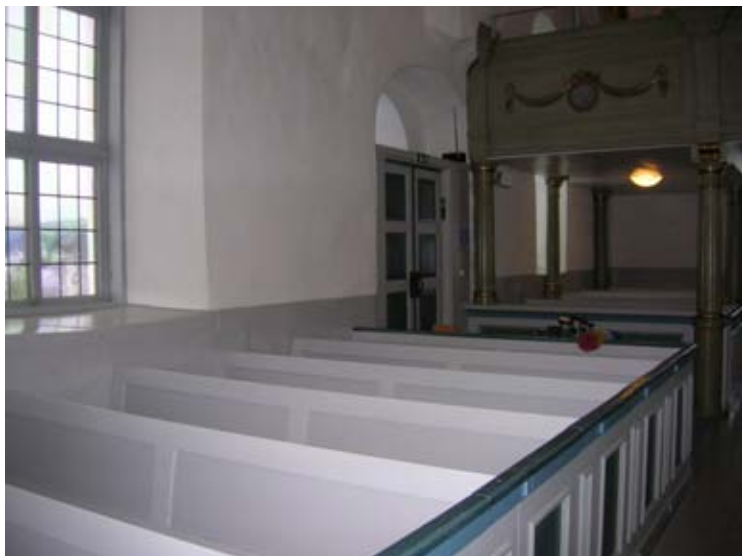
*2010-11-18. Bröstning målad i bänkarnas kulör med linoljefärg.*

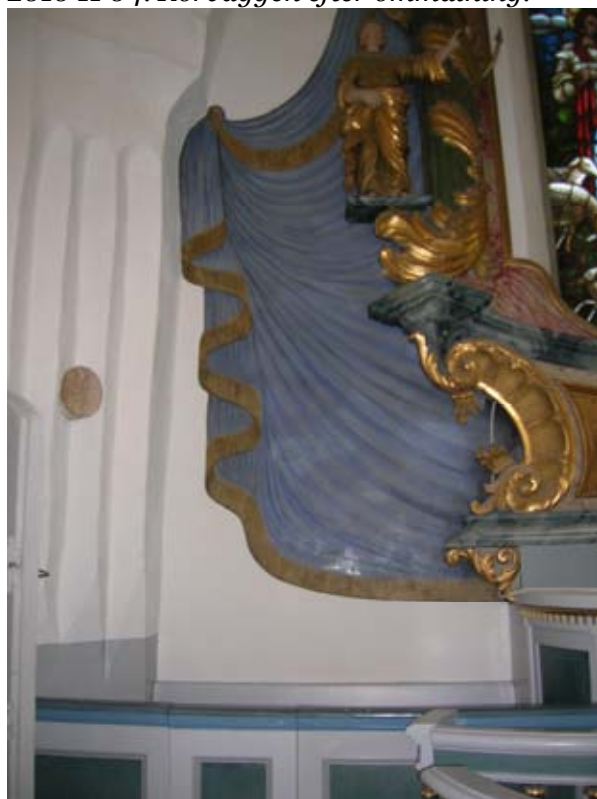
2010 11 04. Nedan korväggens norra sida.

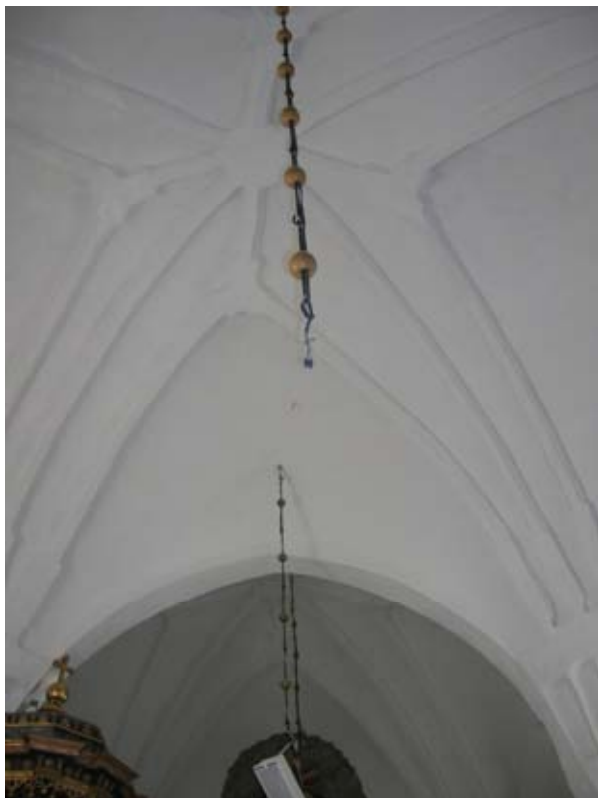
2010 11 04. Valven efter ommålning.

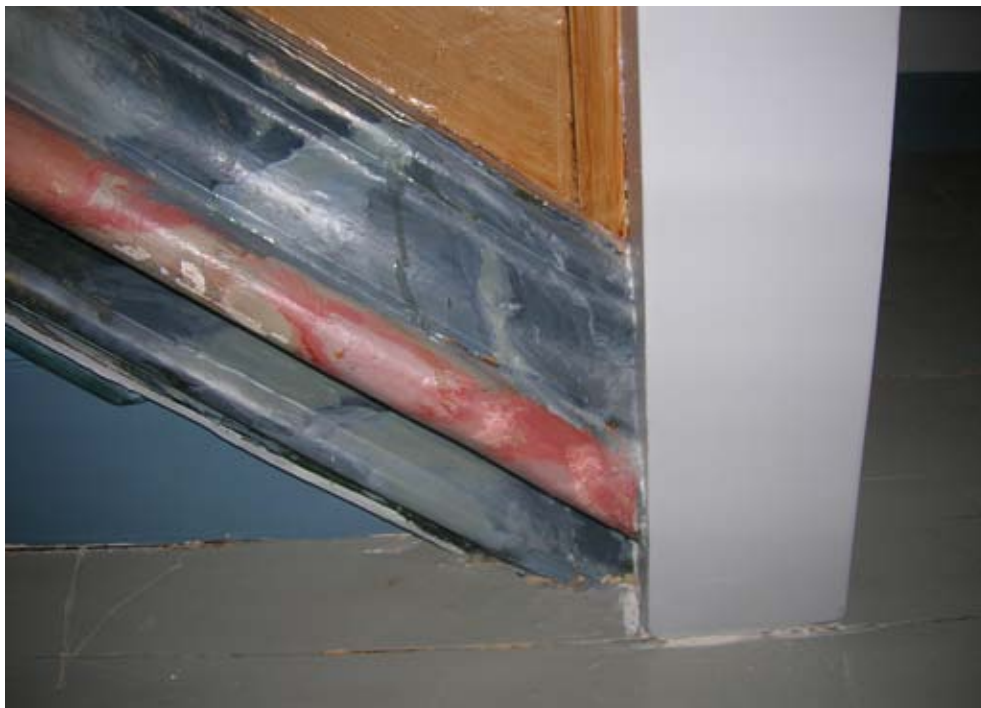
2010 11 04. Predikstolens vangstycke, list mot golvet efter bättringsmålning.

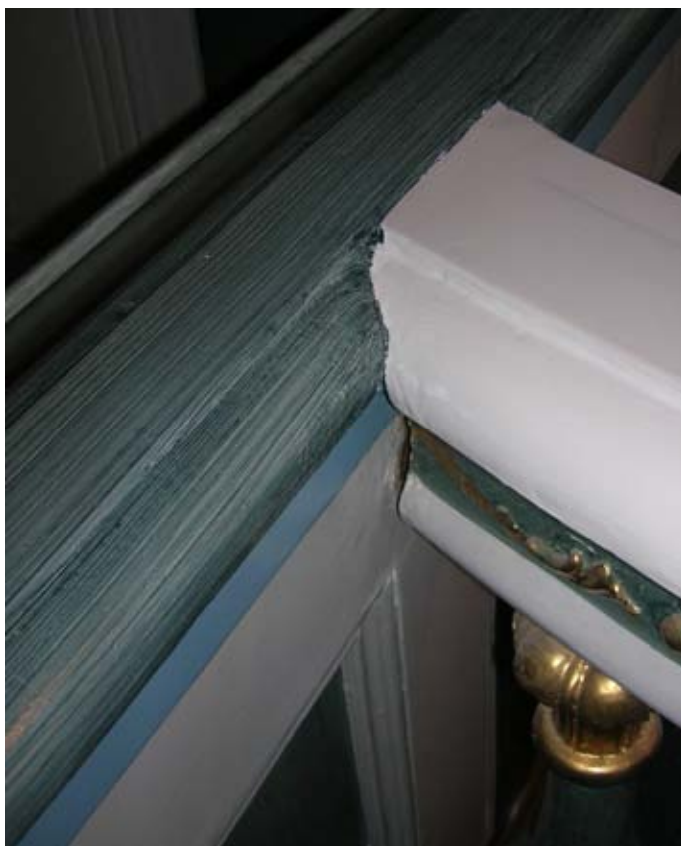
2010 11 04. Altarringens fäste vid korbänk i norr efter bättringsmålning.

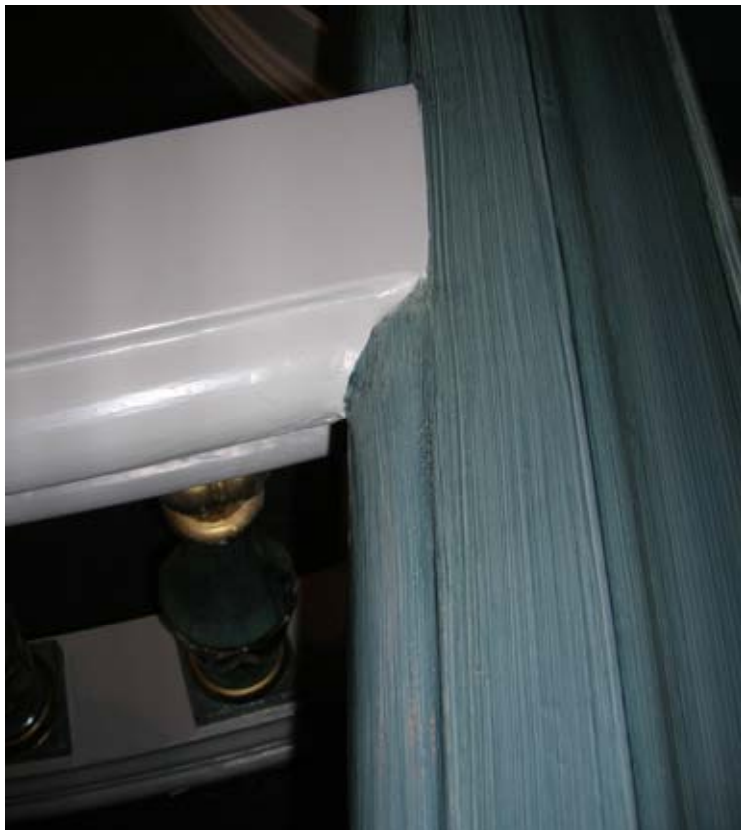
2010 11 04. Altarringens fäste vid korbänk i söder efter bättringsmålning.
